**FLOTUBUVEGEN 322**

# Tilstandsrapport

Flotubuvegen 322 , 3864 RAULAND

gnr. 153, bnr. 334

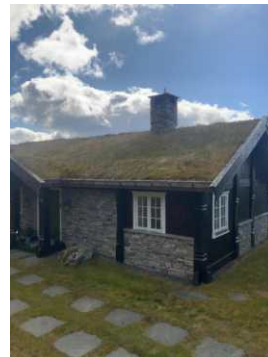
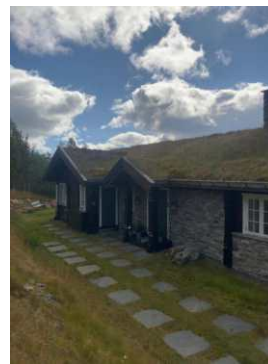
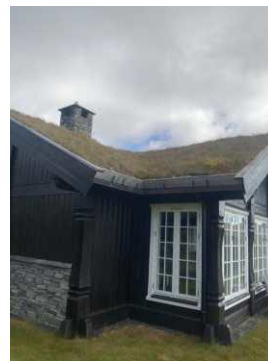
Banemembranen ligger skjult under torvlaget og har derfor ikke vært tilgjengelig for kontroll. Taktekingen rundt gjennomføringer, overganger og øvrige detaljer kan derfor ikke vurderes fullt ut ved denne typen befarig.

Det ble ikke registrert synlige forhold fra bakkenivå som tilsier vesentlig funksjonssvikt ved befaringsstidspunktet.

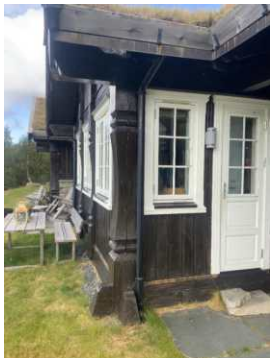
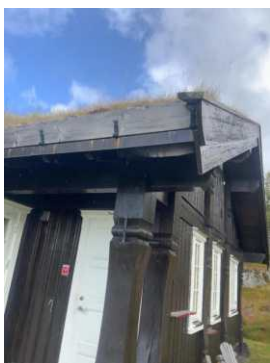
### TG 2 Nedløp, beslag og skorsteiner over tak

TG2 er satt på grunn av registrert værslitasje og vedlikeholdsbehov på utvendige tredetaljer. Det er ikke registrert forhold som tilsier umiddelbar funksjonssvikt.

- Tredetaljer bør vedlikeholdes med rengjøring og overflatebehandling. Skadde eller svekkede partier bør skiftes ved behov.

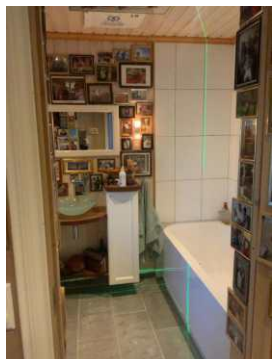
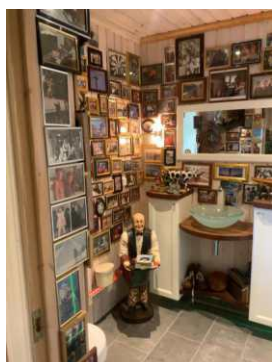
Synlige og tilgjengelige overflater ble visuelt kontrollert. Det ble ikke registrert tydelige tegn til fuktskader, misfarging, løse fliser eller andre forhold som indikerer funksjonssvikt ved beferingstidspunktet.

Overflatene fremstår med normal bruksslitasje sett i forhold til alder og bruk.

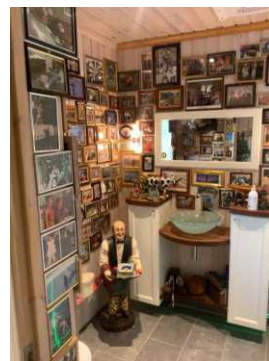
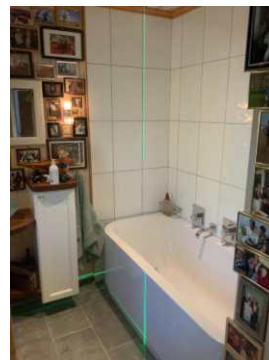
Synlige og tilgjengelige overflater og installasjoner er visuelt kontrollert. Det ble ikke registrert tydelige tegn til lekkasje eller andre forhold som indikerer akutt funksjonssvikt ved befaringstidspunktet.

Manglende dokumentasjon må tas i betraktning ved vurdering av de enkelte delpunktene for våtrommet.

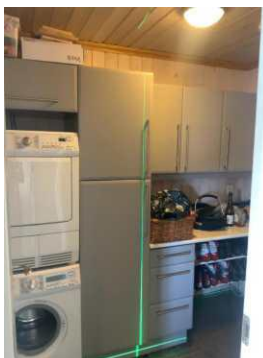
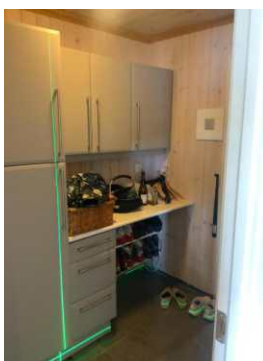
Synlige og tilgjengelige overflater ble visuelt kontrollert. Det ble ikke registrert tydelige tegn til fuktskader, misfarging, deformasjoner eller andre forhold som indikerer funksjonssvikt ved befaringstidspunktet.

Overflatene fremstår med normal bruksslitasje sett i forhold til alder og bruk.

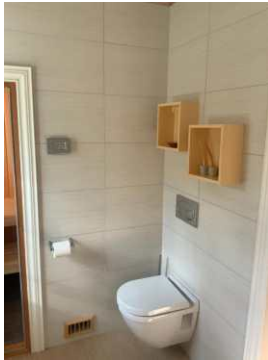
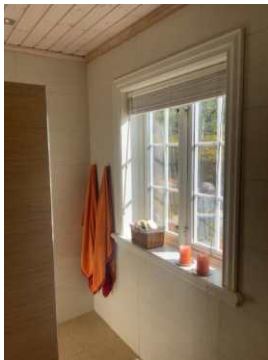
Synlige og tilgjengelige overflater ble visuelt kontrollert. Det ble ikke registrert tydelige tegn til fuktskader, misfarging, løse fliser, sprekker eller andre forhold som indikerer funksjonssvikt ved befaringstidspunktet.

Overflatene fremstår med normal bruksslitasje sett i forhold til alder og bruk.

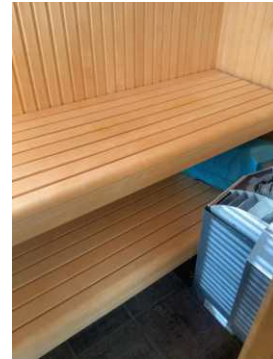
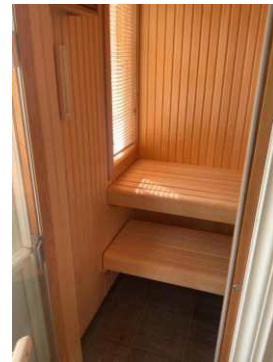
Badstuen er utstyrt med elektrisk badstueovn med steinmagasin. Synlige og tilgjengelige deler av overflater, benker og ovn ble visuelt kontrollert.

Det ble ikke registrert tydelige tegn til vesentlige skader, fuktskader eller andre forhold som indikerer funksjonssvikt ved befarings tidspunktet.

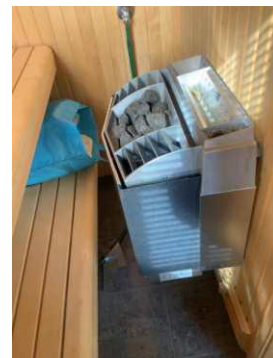
Synlige og tilgjengelige deler av ovn, betjening og installasjon ble visuelt kontrollert. Det ble ikke registrert tydelige tegn til skader eller andre forhold som indikerer funksjonssvikt ved befarings tidspunktet.

Elektrisk funksjonskontroll og kontroll av skjulte elektriske installasjoner inngår ikke i denne undersøkelsen.

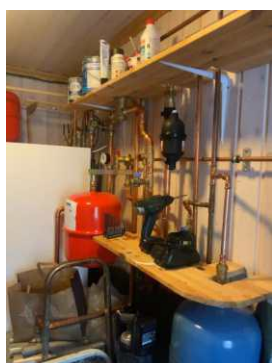
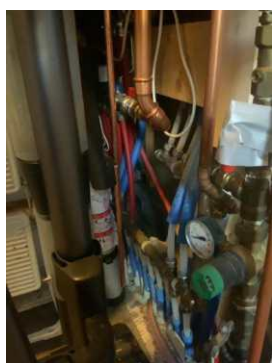
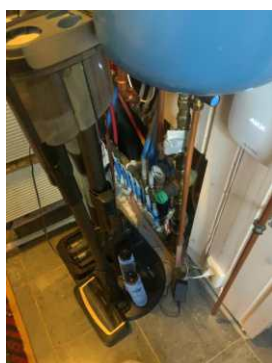
Synlige og tilgjengelige deler av vanninstallasjonen ble visuelt kontrollert. Det ble ikke registrert synlige lekkasjer, fuktmerker eller andre forhold som indikerer funksjonssvikt ved befaringstidspunktet.

Skjulte rørføringer, koblinger og gjennomføringer i konstruksjonene er ikke kontrollert.

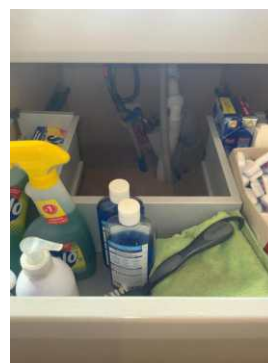
Synlige og tilgjengelige deler av avløpsinstallasjonene ble visuelt kontrollert, blant annet ved servantinnredning. Det ble ikke registrert synlige lekkasjer, fuktmerker eller andre forhold som indikerer funksjonssvikt ved befaringstidspunktet.

Skjulte avløpsføringer, skjøter og gjennomføringer i konstruksjonene er ikke kontrollert.

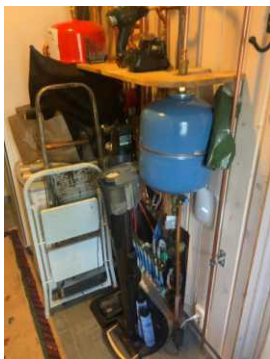
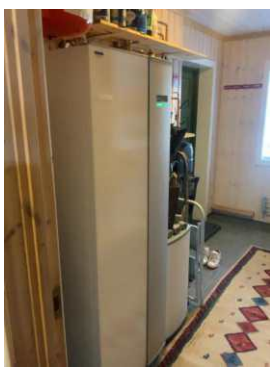
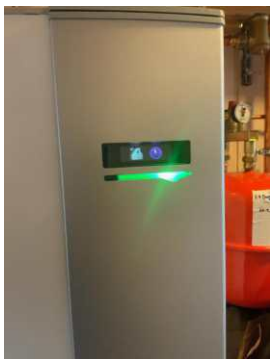
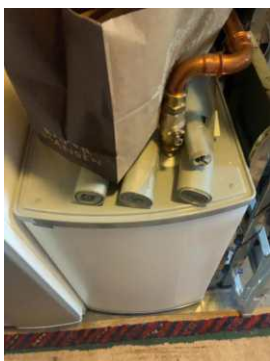
Synlige og tilgjengelige deler av bereder/tank, rørtilkoblinger og ventiler ble visuelt kontrollert. Det ble ikke registrert synlige lekkasjer, korrosjon eller andre forhold som indikerer funksjonssvikt ved befaringsstidspunktet.

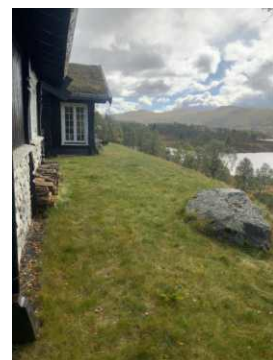
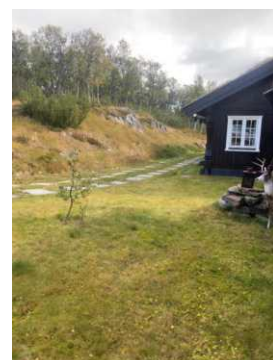
Synlige og tilgjengelige områder langs grunnmur og terreng ble visuelt kontrollert. Det ble ikke registrert tydelige tegn til stående vann, vesentlig fuktbelastning eller andre forhold som indikerer funksjonssvikt i dreneringen ved befaringstidspunktet.

Dreneringsledninger, grunnmursbeskyttelse og øvrige skjulte deler av fuktsikringen ligger under terreng og er derfor ikke kontrollert.

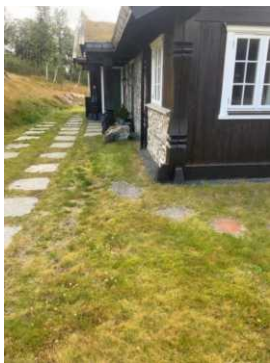
Synlige og tilgjengelige deler av fundamenteringen ble visuelt kontrollert. Det ble ikke registrert tydelige tegn til setningsskader, større riss, deformasjoner eller andre forhold som indikerer svikt i fundamenteringen ved befaringstidspunktet.

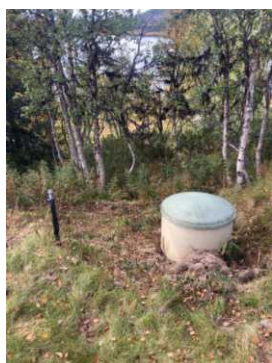
Synlig kumlokk og tilgjengelige deler av anlegget ble visuelt kontrollert. Det ble ikke registrert tydelige tegn til overløp, lekkasje, setninger rundt tanken eller andre forhold som indikerer funksjonssvikt ved befaringstidspunktet.
