# VEDLEGG TIL VILBERGVEGEN 9

Vilbergvegen 9, 2067  
JESSHEIM

# Tilstandsrapport

Rapportdato: 04.09.2026

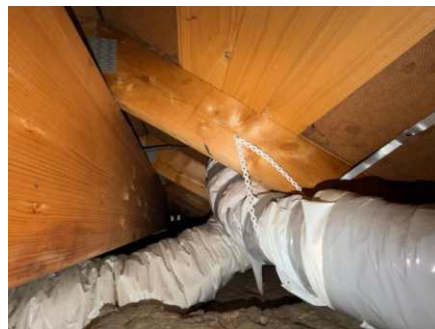
Kneloft

- Det ble observert stedvis enkelte eldre fuktmerker/skjolder i undertaket (sutaksplate) på kaldtloft og i kneloft. Ved søk med fuktindikator i kneloft ble det ikke indikert forhøyede fuktverdier eller skadelig fukt på befaringstidspunktet. Fuktmerkene vurderes å være av eldre dato.

- Det anbefales å følge med på eventuelle endringer i fuktmerker/skjolder, samt å gjennomføre jevnlig tilsyn av kaldtloft og kneloft, spesielt etter kraftig nedbør eller snøsmelting. Begrenset inspeksjonsmulighet gir økt risiko for at skjulte avvik eller skader ikke oppdages, og det bør vurderes å bedre adkomsten for å muliggjøre grundigere kontroll av hele loftet. Eier opplyser at loftet ble besiktiget og funnet i orden i forbindelse med isolering for et par år siden.

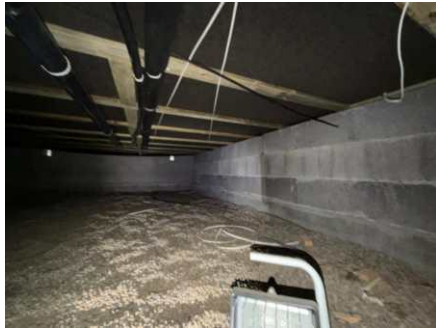
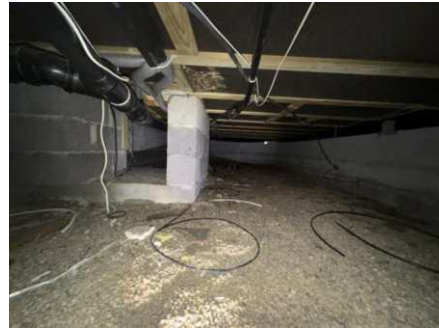
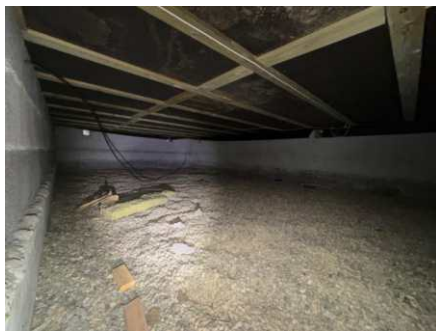
Krypkjeller

- Det ble stedvis påvist misfarging på stubbloftsplaten på undersiden av bjelkelaget. Misfargingen kan indikere tidligere fuktpåvirkning, og bør følges opp med jevnlig kontroll.

- Det anbefales jevnlig kontroll av stubbloftsplaten og bjelkelaget for å avdekke eventuell utvikling. På generelt grunnlag er kryp kjeller å betrakte som en risikokonstruksjon med hensyn til fuktproblematikk.

Kryp kjelleren bør overvåkes jevnlig for å oppdage eventuelle endringer i fuktforhold eller skader på et tidlig tidspunkt, for å unngå utvikling av råte, sopp eller andre fuktrelaterte skader.

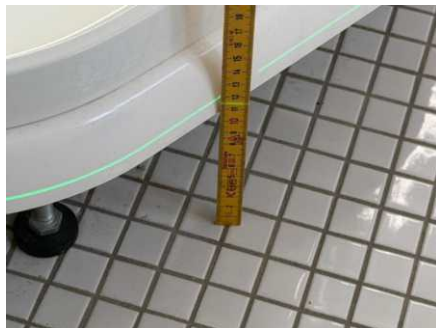
Fallforhold - ca. 115 mm overkant gulv foran dusjkabinett (ved sluk)

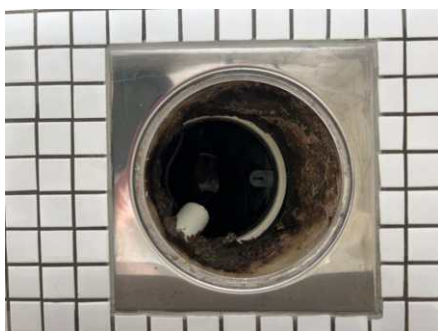
Plastsluk med klemring

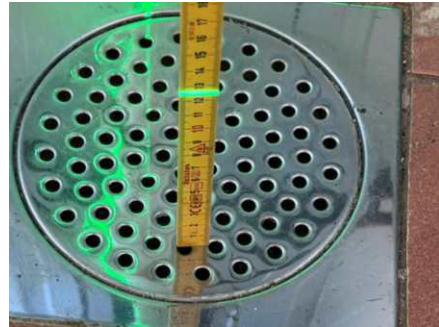
Fallforhold - ca. 125 mm topp slukrist

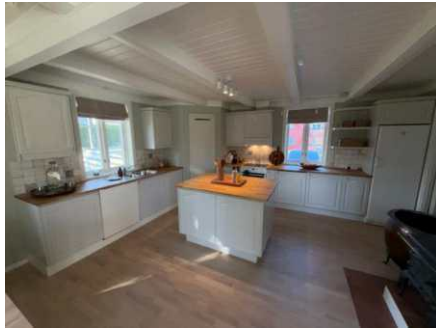
Kjøkkeninnredning fra byggeår

- Innredningen kan benyttes som den er, men det må påregnes videre slitasje og behov for utskifting eller oppgradering på sikt. Utbedring av fronter og benkeplater bør vurderes dersom estetikk eller funksjon forringes ytterligere, for å unngå redusert brukervennlighet og verdiforringelse.
