BISMIVEGEN 136

# TILSTANDSRAPPORT

Bismivegen 136 , 3593 USTAASET

Rapportdato: 16.09.2026

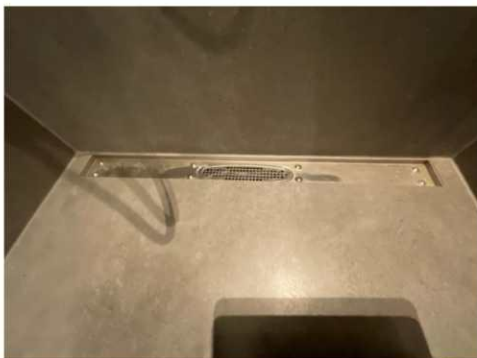
- Til tross for avviket i fall/høydeforskjell til sluk, vil gulvet fortsatt kunne lede vann mot sluket, men med redusert effektivitet. Dette kan potensielt øke risikoen for vannansamling i enkelte områder av våtrommet.
- Det anbefales å kontrollere fallforholdene og utbedre disse slik at krav til fall mot sluk oppfylles. Ved større avvik kan det være nødvendig å bygge opp gulvet på nytt i henhold til gjeldende våtromsnorm. Arbeidet bør utføres av kvalifisert fagperson.
