# TILSTANDSRAPPORT

Leilighet

Timrehaugvegen 2 , 3580 GEILO

gnr. 64, bnr. 713, snr. 4

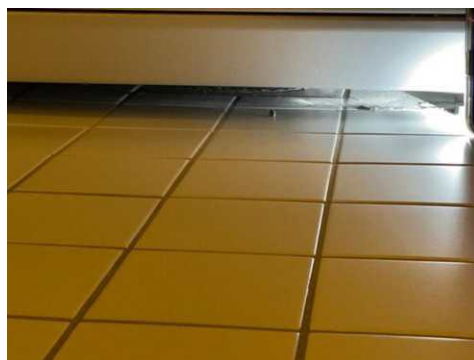
- Når sluket har begrenset tilgang, er det vanskelig å rengjøre sluket og å inspisere den for å oppdage skader i membranen/fuger rundt sluket, som er avgjørende for å forhindre lekkasjer.
- Konsekvensen er at membranens tilstand og tetthet er usikker som følge av alder og manglende dokumentasjon, noe som øker risikoen for skjulte fuktskader og kan medføre behov for nærmere undersøkelser og eventuell rehabilitering av våtrommet.
