# Tilstandsrapport

Enebolig

Nordjordetveien 1, 3790 HELLE

Autorisert foretak: Ramberg Takst

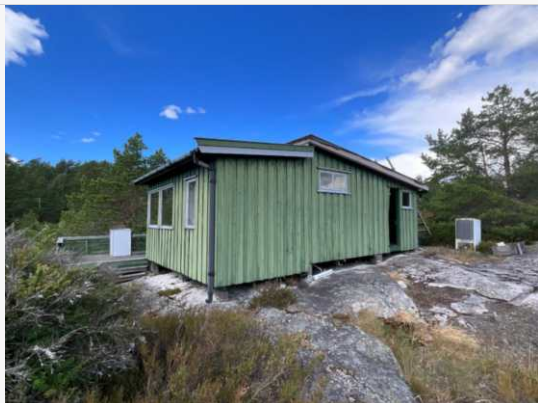
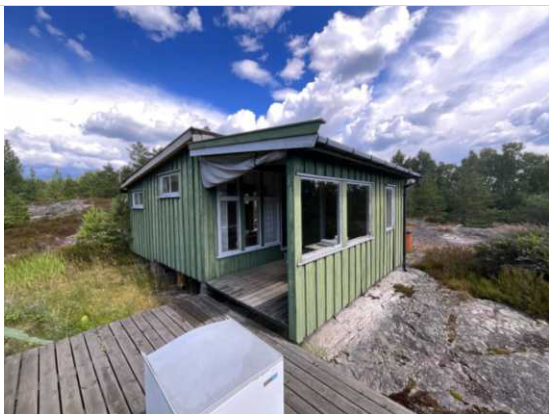
## Fritidsbolig

Det er ikke innlagt strøm, vann og avløp mot fritidsbolig, og det er en eldre utedo på vestsiden av bygget.

Bygget er ikke tilstandsvurdert ihht Forskrift til avhendingslova og NS3600. Dette er kun en enkel beskrivelse.

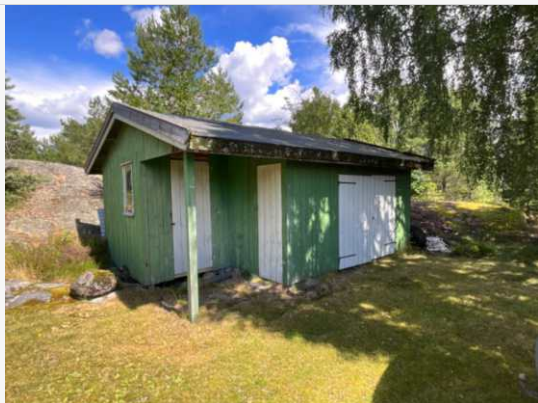
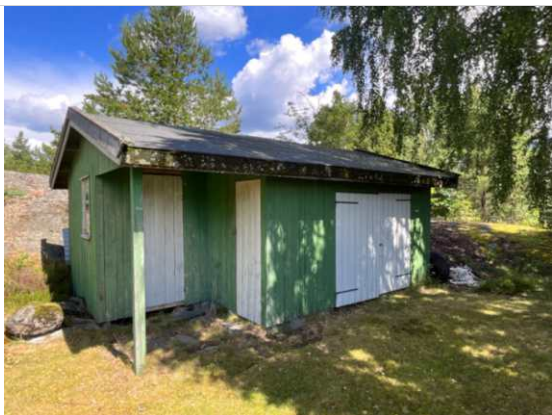
## Bod

Bygget er ikke tilstandsvurdert ihht Forskrift til avhendingslova og NS3600. Dette er kun en enkel beskrivelse.

Det må beregnes vedlikehold og utbedringer av bod.

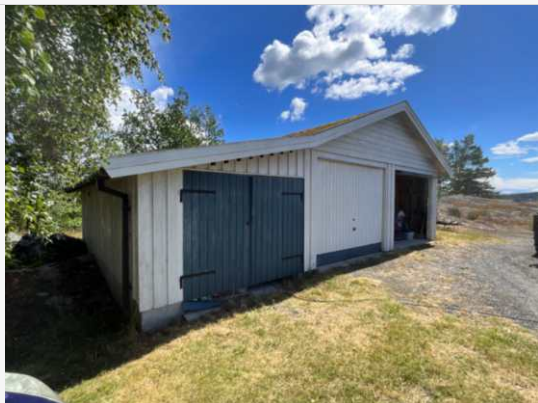
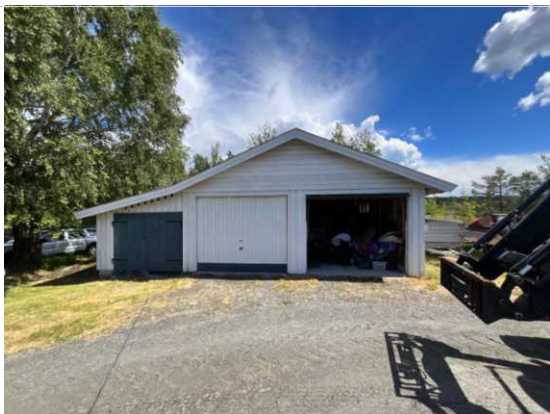
## Garasje

Bygget er ikke tilstandsvurdert ihht Forskrift til avhendingslova og NS3600. Dette er kun en enkel beskrivelse.

Det må beregnes vedlikehold og utbedringer av garasje.

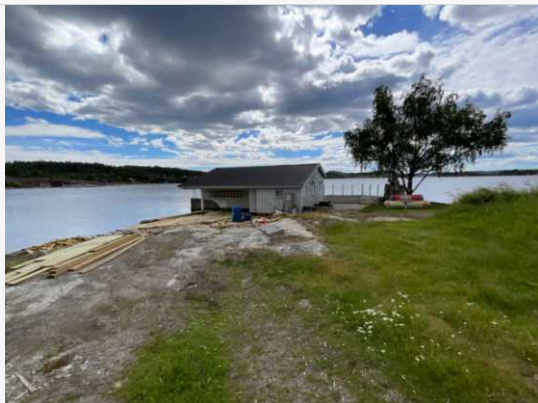
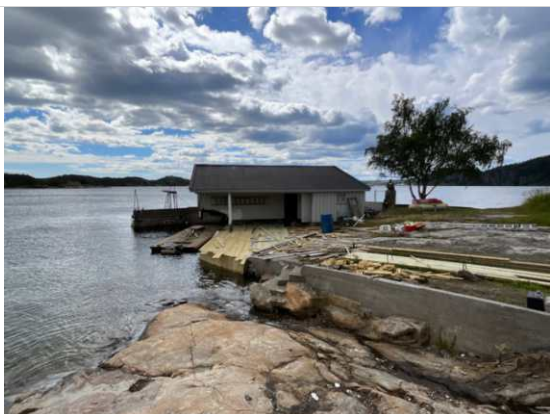
## Båthus

Bygget er ikke tilstandsvurdert ihht Forskrift til avhendingslova og NS3600. Dette er kun en enkel beskrivelse.

Det må beregnes vedlikehold og utbedringer av båthus.

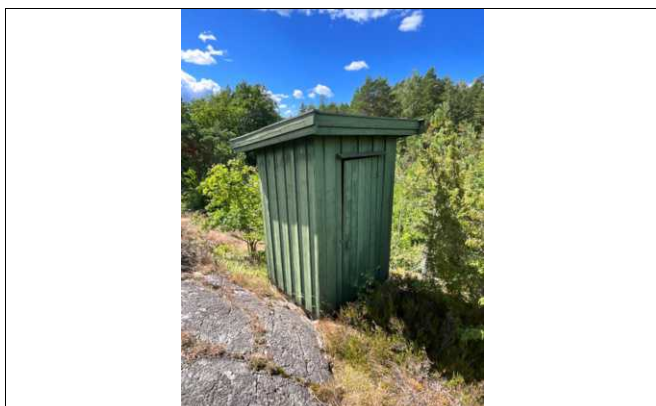
Utedo, plassert på vestsiden av fritidsboligen.
