**VEDLEGG TIL
SALGSOPPGAVEN
SØDALSVEIEN 36**

Tilstandsrapport

Enebolig

Sødalsveien 36, 4630 KRISTIANSAND S

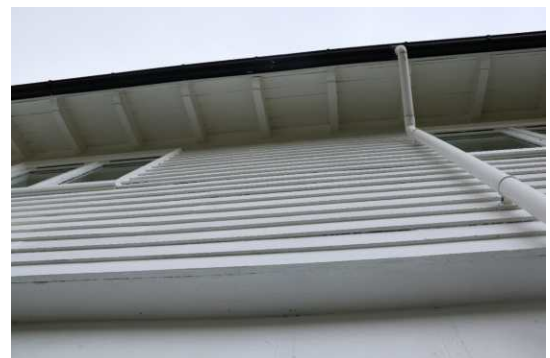
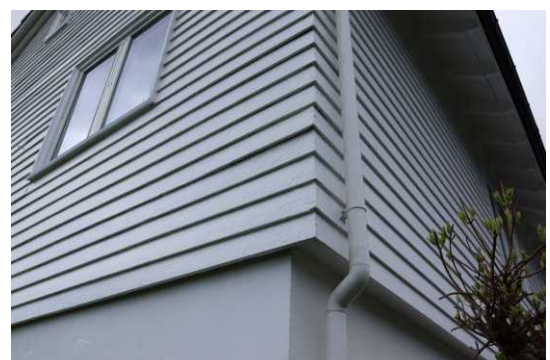
Liggende kledning. Ingen synlige råteskader i kledningen på befaringsdagen. Godt vedlikeholdt. Jevnlig skrappt og malt. Malt i 2025. Ok vedlikeholdt. Kledning i tre som ikke har luftespalte bak regnes som en risikokonstruksjon.

- Andre tiltak:
- Uten tilstrekkelig lufting bak bordkledningen kan fuktighet som trenger inn bak bordene eller gjennom veggen innenfra ikke tørke opp. Dette skaper ideelle forhold for råtesopp og muggvekst.

Godt vedlikeholdt. Jevnlig skrappt og malt.

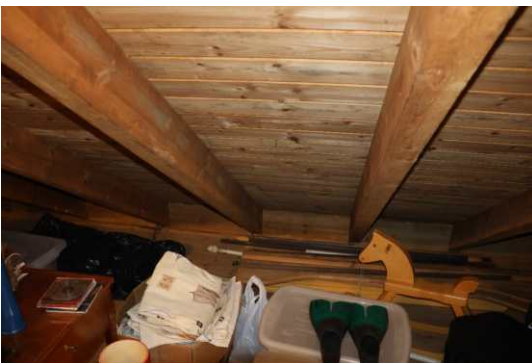
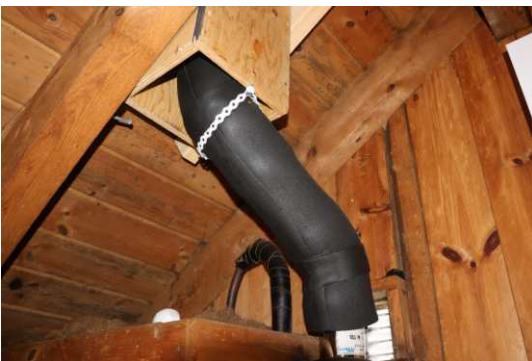
TG 1 Takkonstruksjon/Loft

Trappetige laget i trapperom opp til loftet. Taksperer av tre. Takbord av tre. Det er ikke laget lufting i loftskonstruksjonen utenom vinduer i gavler. Loftet har vært brukt "riktig", så det er ikke noe videre merker på underbord av tre selv om det ikke er laget luftespalter mellom sperer (overgang tak/gulv). Loftet har vært brukt til lagring. Ved endret bruk eller etterisolering må tiltak mht. lufting og fuktsikring gjøres.

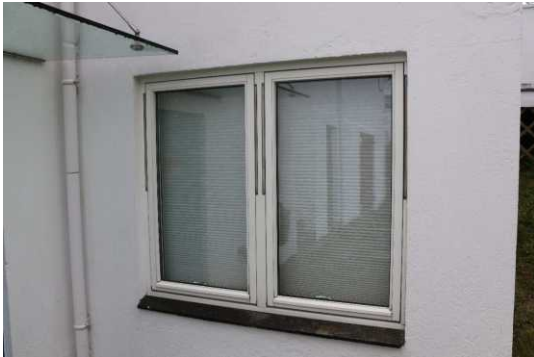
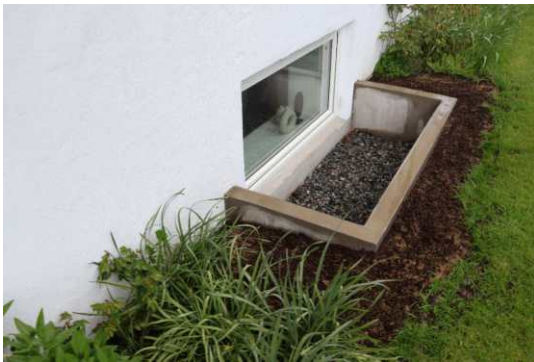
TG 2 Vinduer

Det er avvik:
Det gjelder bare noe få vinduer.

Alle vinduer i kjeller er byttet. Lysgrav lagd til hybel vindu. Flere vinduer er byttet.

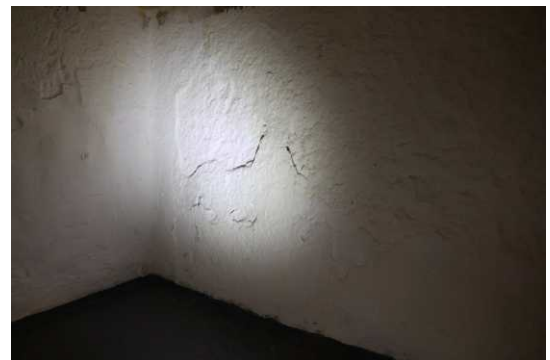
- Det er påvist indikasjoner på noe fuktgjennomtrenging inn i kjellermur.

• Det påviste fuktnivå gir grunn til å overvåke konstruksjonen jevnlig for å se utvikling over tid, og eventuelt foreta tiltak for å unngå fuktskader.

Når det ikke er drenert rundt boligens vegger under terreng kan det komme inn fukt. Det må da dreneres på utsiden. (Anbefales også å etterisolere på utsiden).

Gulv mot grunnen må fuktsikres med radonduk (eller plast). Innvendige flater må tørkes ut. (Avfukter er vanlig å bruke til det).

Når det ikke er drenert rundt grunnmuren må det gjøres tiltak innvendig og utvendig. Innvendig bør veggen stå åpen uten innboksing av muren. Det anbefales ikke å kle inne grunnmuren. Isolering av kjeller bør gjøres i himlingen mellom bjelker. Det er mest energimessig bra. Grunnmur holdes best tør ved å kunne puste fra innsiden.

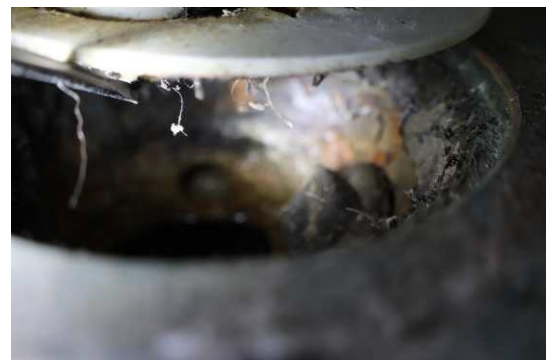
- Det er påvist avvik i fallforhold til sluk i forhold til krav i forskrift på byggetidspunktet.

- Det er viktig å merke seg at levetiden til en membran varierer basert på kvalitet, installasjon og bruk. Eldre membraner kan bli sprø og sprekke opp, noe som fører til at de mister sin vanntettende funksjon. Dette kan resultere i vannlekkasjer gjennom vegger og gulv og fuktskader.
- Sluket må sjekkes og rengjøres jevnlig.
- Andre tiltak:
- Eldre sluk av støpejern er ofte utsatt for rust som kan medføre lekkasjer. Eventuelle lekkasjer kan medføre fuktskader på tilliggende konstruksjoner.

Belegget er i dag limt oppå sluket. Eldre sluk. Når dette blir gjort på nytt belegg og sluk blir den klemt ned i sluket for å tette tilstrekkelig.

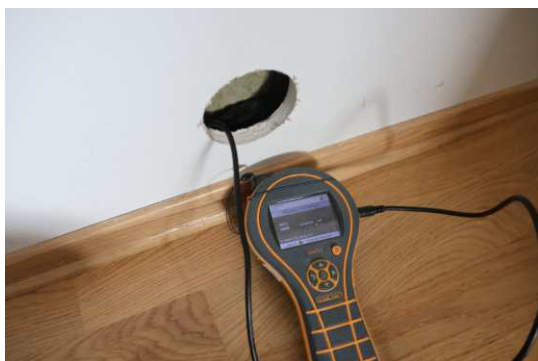
2.ETASJE > BAD

Det er boret hull i motstående rom til våtrom. (Soverom) Målt med fuktmåler og pigger inne i veggen. Det var mindre enn 6 V%. Tørt.

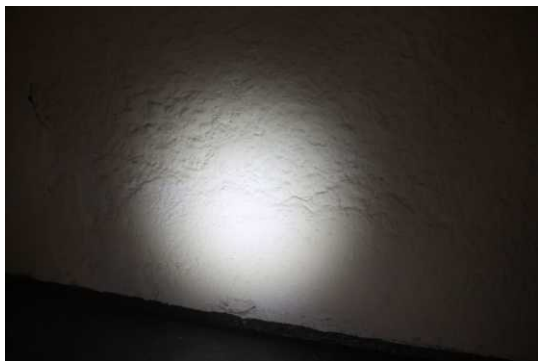
Det er avvik:
I yttervegger under terreng er det litt saltutslag.

Litt saltutslag er mest sannsynlig bak våtromsplater på yttervegger.
Vegger mot tilstøtende rom er murvegger.

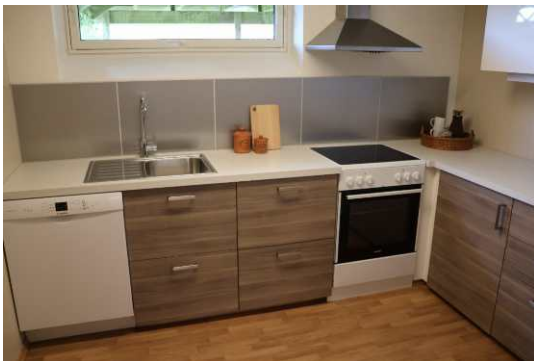
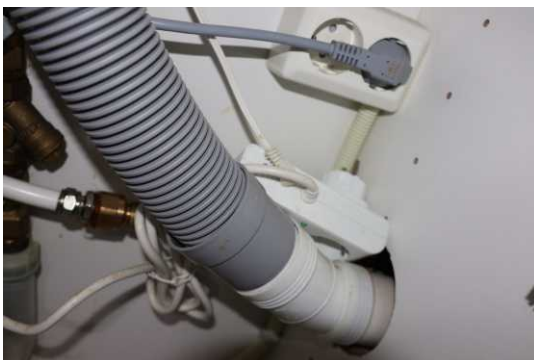
KJELLER > KJØKKEN

Kjøkkeninnredningen er i ok stand. Eier opplyser om at hvitevarer er i ok stand. Det bør monteres en ekstra kontakt slik at begge kontakter kan brukes. (Så vannstopp kan kobles til).

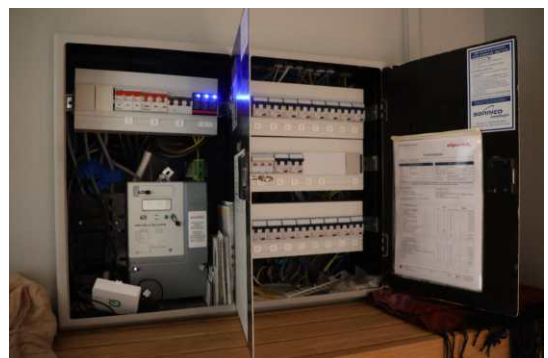
Elektrisk anlegg

1. Foreligger det eltilsynsrapport de siste 5 år, og det er ikke foretatt arbeid på anlegget etter denne, utenom retting av eventuelle avvik i eltilsynsrapport (dvs en el-tilsynsrapport uten avvik)?
Nei

5. Foreligger det kontrollrapport fra offentlig myndighet – Det Lokale Eltilsyn (DLE) eller eventuelt andre tilsvarende kontrollinstanser med avvik som ikke er utbedret eller kontrollen er over 5 år?
Ja El-kontroll 22.6.2009. Utbedret etter det og ferdig 5.8.2009.

Det er kun gjort en forenklet kontroll begrenset til de spørsmål og undersøkelser som forskrift til avhendingslova (tryggere bolighandel) § 2-18 inneholder. Dette kan ikke sammenlignes med en kontroll utført av offentlig myndighet (Det lokale eltilsyn) eller registrert elektrovirksomhet, og en bygningssakkyndig har verken kompetanse eller lov til å foreta en slik kontroll. Tilstandsgraden er vurdert ut fra den forenklete og begrensede kontrollen som forskriften inneholder. El-anlegget kan ha feil og mangler som en slik forenklet undersøkelse ikke vil avdekke. Vær derfor oppmerksom på denne risikoen, og søk videre veiledning eller få en fullstendig kontroll utført av registrert elektrovirksomhet.

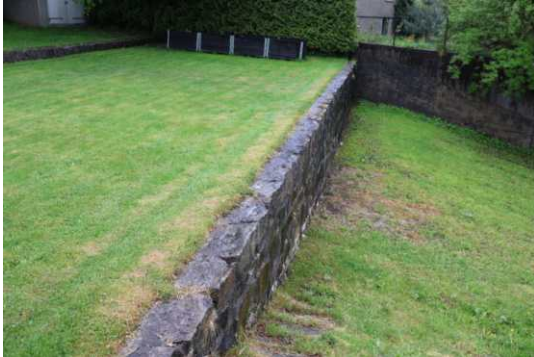
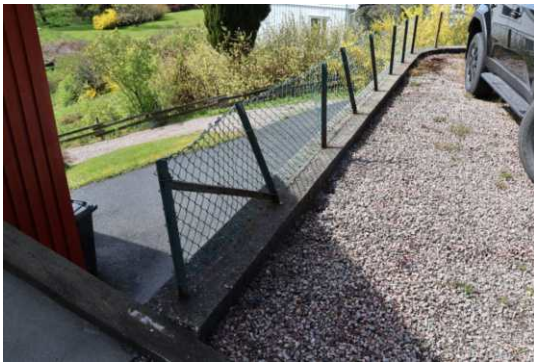
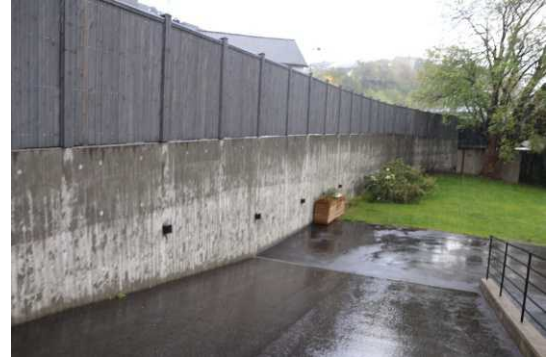
Så ok ut. Ingen vesentlige sprekker. Noen mindre riss. Det er ikke montert rekkverk på flere av forstøtningsmuer. Diverse oppgraderinger av murer og rekkverk må gjøres. Se bilder.

- Det er påvist mindre sprekker og/eller skjevheter i muren.

- Rekkverk for utvendige trapper må monteres for å lukke avviket.
- Rekkverk på innvendig trapp må monteres for å lukke avviket.
- Rekkverk/annen sikring på forstøtningsmur må settes opp/utbedres.
- Håndløper på innvendig trapp bør monteres, men det var ikke krav på byggetidspunktet.
- Det bør gjennomføres radonmålinger.

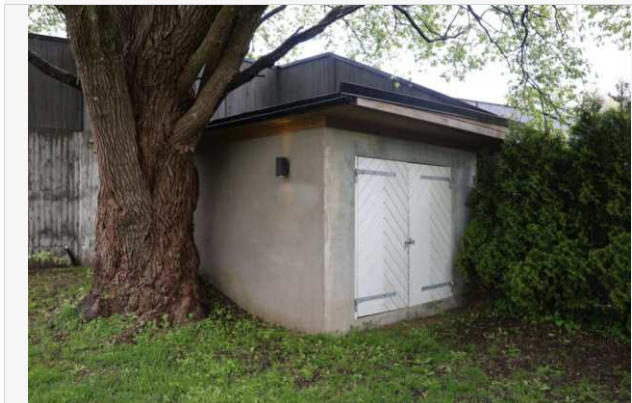
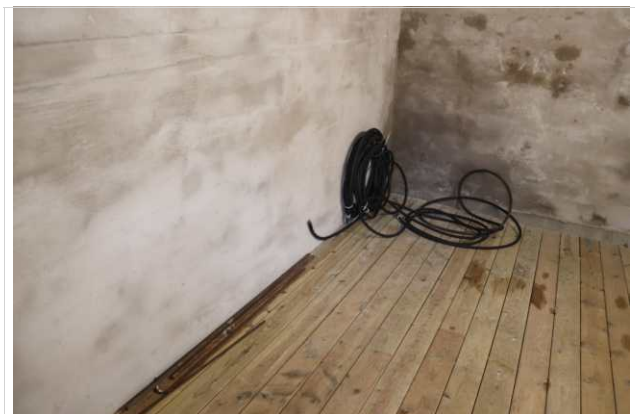
Garasje

Eier brukte den som garasje for ATV.

Bygget er ikke tilstandsvurdert ihht Forskrift til avhendingslova og NS3600. Dette er kun en enkel beskrivelse.

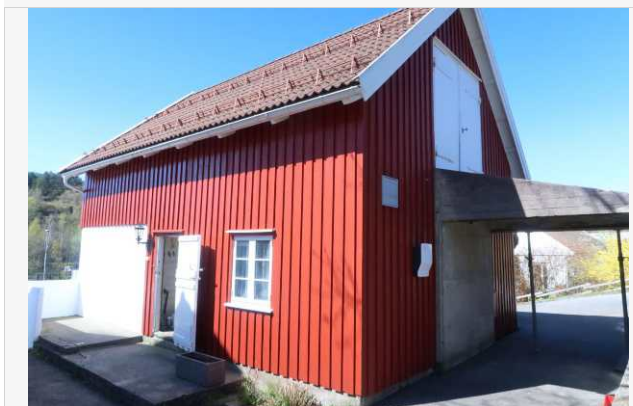
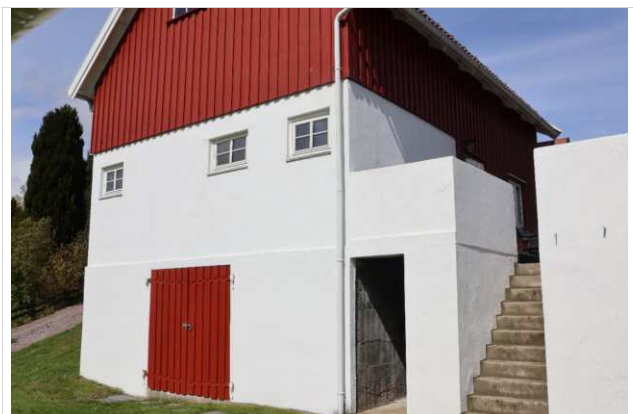
Stall

Det er gjort elektriske oppgraderinger og vedlikehold/utskiftinger i 2026 på litt av anlegget.

Bygget er ikke tilstandsvurdert ihht Forskrift til avhendingslova og NS3600. Dette er kun en enkel beskrivelse.
