PRIVATMEGLEREN

STAVNESVEIEN 26 OG 28

Tilstandsrapport

# Stavnesveien 28, 3790 HELLE

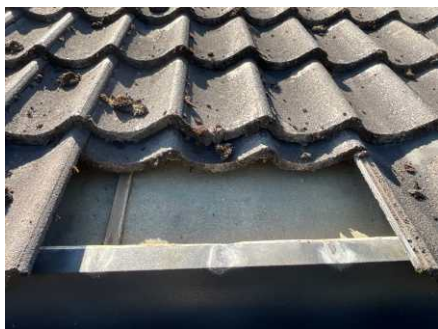
Del av taktekkning. Takstein er flyttet på.

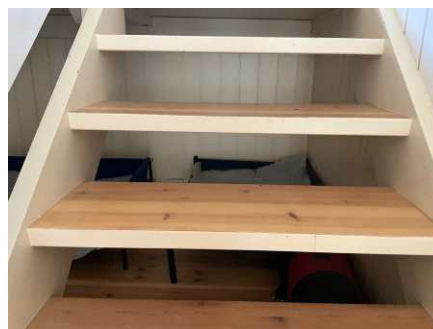
- Åpninger mellom trinn i trappen kan påvirke sikker bruk, særlig for barn. Forholdet kan medføre økt risiko for fall og personskade ved ferdsel i trappen.

Åpning mellom trinn overstiger 10 cm. Del av trapp.

- Det anbefales å utbedre rekkverket slik at åpningene tilfredsstiller gjeldende sikkerhetskrav.
- Åpningene i rekkverket bør reduseres slik at de tilfredsstiller dagens forskriftskrav, for å hindre at barn kan falle gjennom eller sette seg fast. Konsekvensen av for store åpninger er økt risiko for personskade, spesielt for små barn.

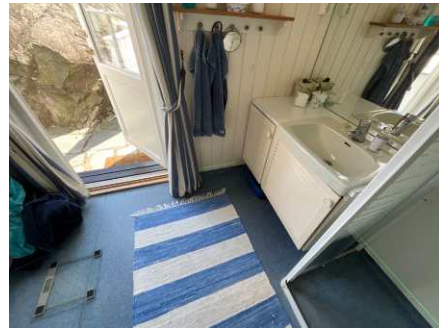
- Manglende oppgradering av våtrommet medfører høy risiko for at konstruksjonene ikke vil tåle vanlig bruk av vann eller lekkasjer. Dette kan føre til fuktskader på tilstøtende konstruksjoner.
- Våtrommet må totalrenoveres. Alle forhold med tettesjikt, våtsone, sluk m.m. må dokumenteres.

Del av badrom/vaskerom.

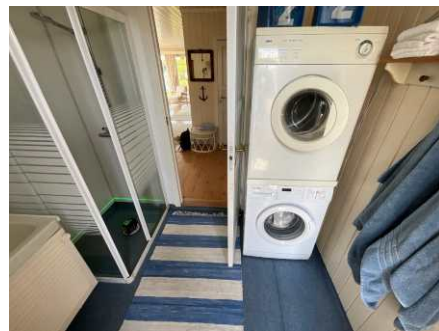
Del av badrom/vaskerom.

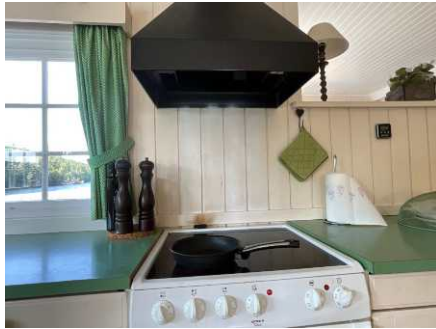
Montert avtrekk over komfyr.

- Ventilatoren bør vurderes skiftet ut, da den har begrenset forventet levetid og økt risiko for funksjonssvikt. Dette kan medføre redusert avtrekkseffekt og dårligere innneklima.

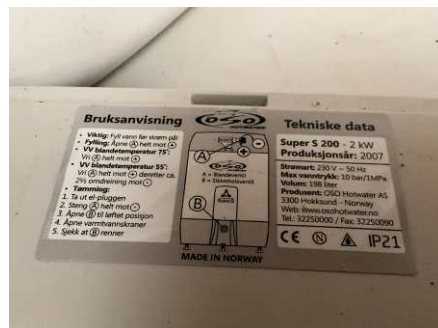
Spekk på varmtvannstank.

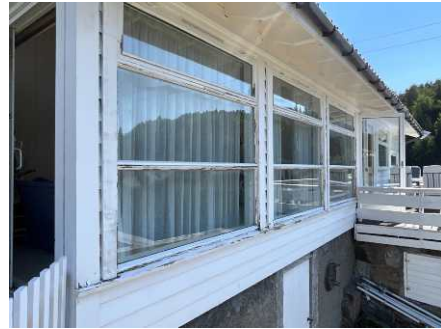
Eksempel på vindu i yttervegg.

- Det bør vurderes utskifting eller vedlikehold av vinduene for å forhindre ytterligere forringelse og redusert isolasjonsevne, som kan føre til varmetap, trekk og økte oppvarmingskostnader.

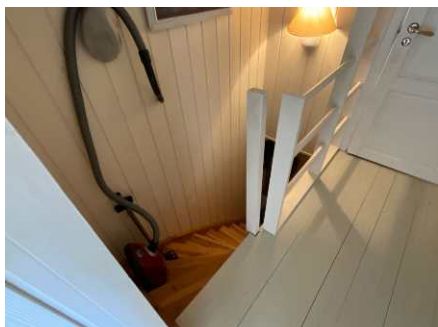
Trapp ned til kjeller.

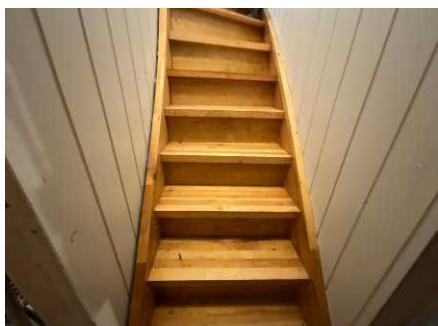
Trapp opp til 1 etasje.

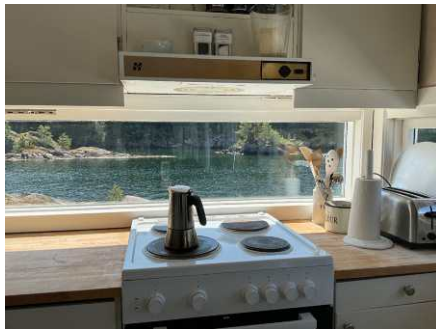
- Ventilator fungerer i dag, men en må påregne utskiftning på grunn av alder.
- Ventilatoren bør vurderes for utskiftning, da den har begrenset forventet levetid. Konsekvensen av å ikke utbedre dette er redusert funksjon og risiko for at ventilatoren slutter å virke, noe som kan føre til dårligere luftkvalitet på kjøkkenet.

Montert avtrekk over komfyr.
