ØSTRE HATLAÅSEN 1

Tilstandsrapport

Befaringsdato: 09.05.2025

Rapportdato: 14.05.2025

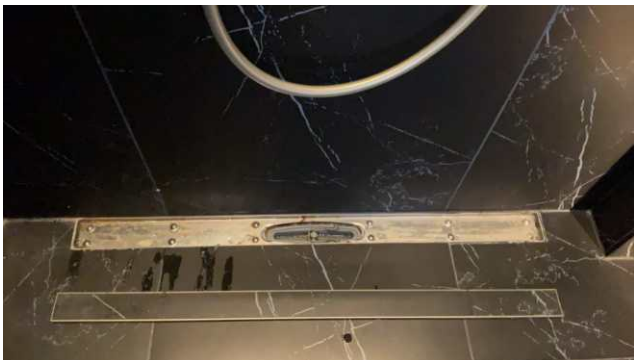
Slukrenne i dusjen.

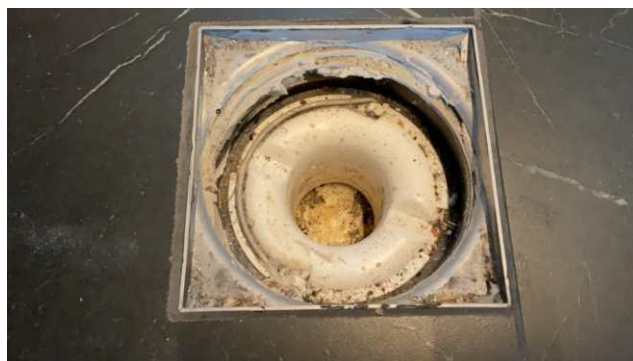
- Det er påvist avvik i fallforhold til sluk i forhold til krav i forskrift på byggetidspunktet.
- Det er påvist avvik i krav til høydeforskjell/fall-løsning på våtrommet.

Når høydeforskjellen mellom sluk og tettesjikt ved dør er for liten, øker faren for at vann ved lekkasjer på våtrommet kan trenge ut av våtrommet. Dette kan føre til:

Det er plastsluk, og ukjent utførelse tettesjikt/membran.

Plastsluk.

- Lekkasjer til tilstøtende rom
- Skader på dørkarm og terskel
- Fuktskader i gulv og vegger utenfor badetVær oppmerksom på at fallforholdet ikke er iht krav og anbefalinger. Dette må hensynstas ved bruk av rommet. Anbefaler å montere vannalarm.

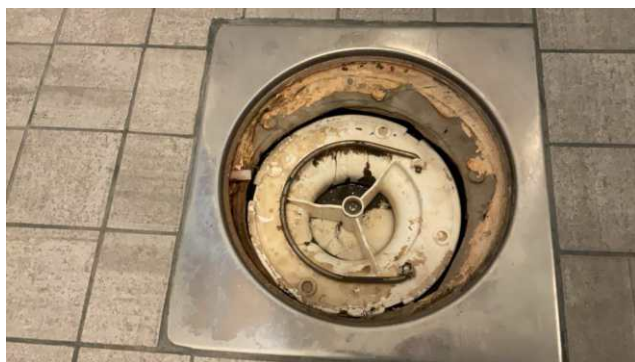
- Det er påvist avvik i krav til høydeforskjell/fall-løsning på våtrommet.

Når høydeforskjellen mellom sluk og tettesjikt ved dør er for liten, øker faren for at vann ved lekkasjer på våtrommet kan trenge ut av våtrommet. Dette kan føre til:

Det er plastsluk, og ukjent utførelse tettesjikt/membran.

Plastsluk.

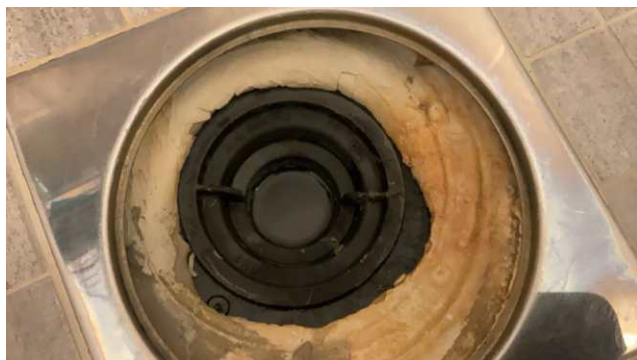
Det er plastsluk, og ukjent utførelse tettesjikt/membran.

Plastsluk

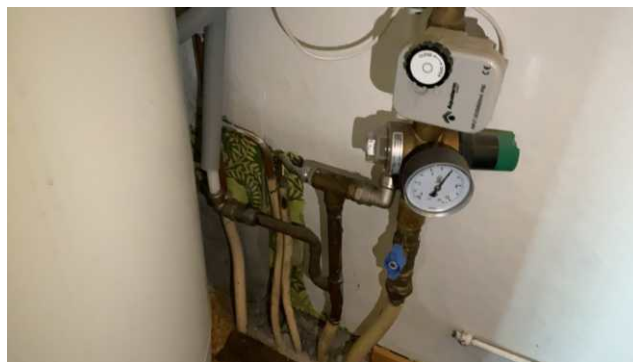
- Tidspunkt for utskiftning av vannledninger nærmer seg.
- Det er ikke behov for utbedringstiltak siden anlegget fungerer i dag, men ut ifra alder kan skader plutselig oppstå på eldre anlegg.
- Rørkurser på rør-i-rør system bør merkes.
- I forbindelse med oppgradering av våtrom vil det være naturlig med utskiftning av rør.

Stoppekran leilighet.

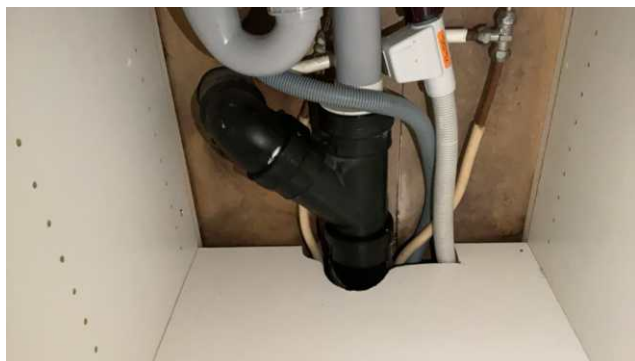
- Det er ikke behov for utbedringstiltak siden anlegget fungerer i dag, men ut ifra alder kan skader plutselig oppstå på eldre anlegg.

Stoppekran leilighet.
