# Tilstandsrapport

Fritidsbolig

Leirbekkvegen 132, 3864 RAULAND

Befaringsdato: 19.11.2025

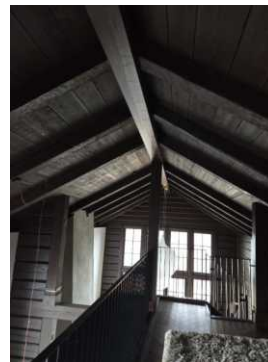
### Vurdering av avvik:

### Konsekvens/tiltak

- Innhent dokumentasjon, om mulig.

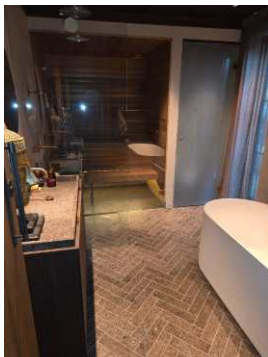
## 1. ETASJE > BAD 2

Bad 2 i 1. etasje har etablert fliser på gulvflater. Malt veggflater i mikrosement. Det er montert dusjnise med glassvegg, innredning med heldekkende servant i stein med ett-hånds armatur, badekar og veggmontert toalett. Ventilasjon består av el-ventil i vegg. Gulv har fall til sluk. Dør fra bad til badstue. Dokumentasjon på utført våtromsarbeider arbeider er innhentet/dokumentert i boligmappe.

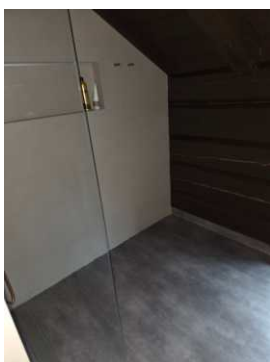
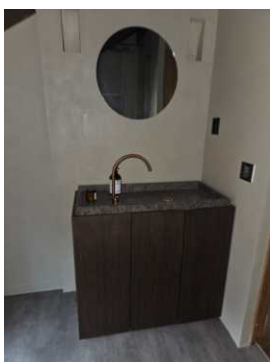
## 2. ETASJE > BAD

Bad i 2.etasje har etablert fliser på gulvflater. Malt veggflater i mikrosement og malt laftet tømmer. Det er montert dusjnise med glassvegg og innredning med heldekkende servant i stein med ett-hånds armatur. Ventilasjon består av el-ventil i vegg. Gulv har fall til sluk. Dokumentasjon på utført våtromsarbeider er innhentet/dokumentert i boligmappe.

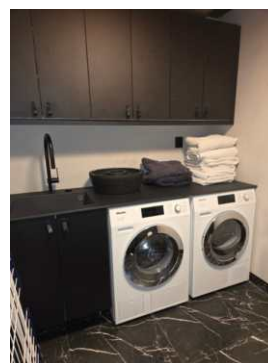
## UNDERETASJE > VASKEROM

Vaskerom har etablert fliser på gulvflater. Malt veggflater i mikrosement. Det er montert opplegg til vaskemaskin med benker/skaper. Ventilasjon består av el-ventil i vegg. Gulv har fall til sluk. Dokumentasjon på utført våtromsarbeider er innhentet/dokumentert i boligmappe.

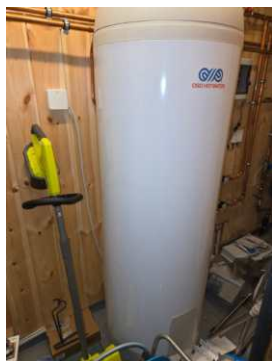
## TG 1 Vannbåren varme

Fritidsboligen har etablert vannbåren varme i de fleste gulvflater. Grunn boret brønn med grunnvann til oppvarming (vann til vann anlegg). Anlegget er kun visuelt kontrollert. Ikke funksjonstestet på grunn av manglende kompetanse.
