**KVANNESVEIEN 36**

# Tilstandsrapport

Enebolig

Kvannesveien 36, 4770

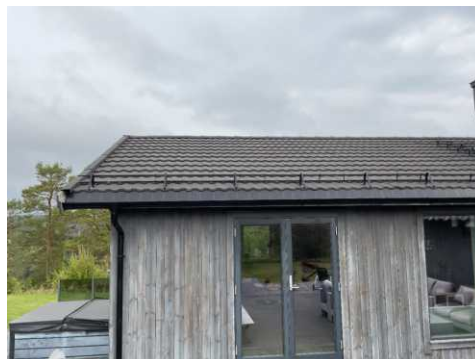
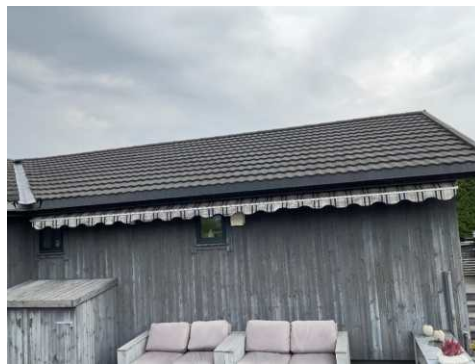
### TG 2 Nedløp og beslag

Stål takrenner og nedløp. Pipe helbeslått.

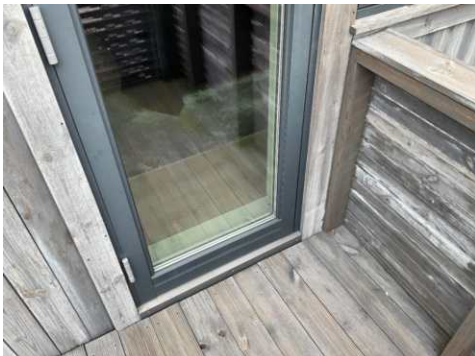
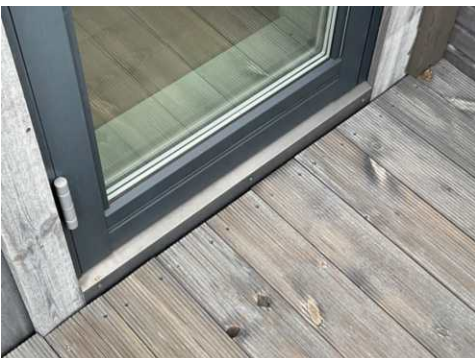
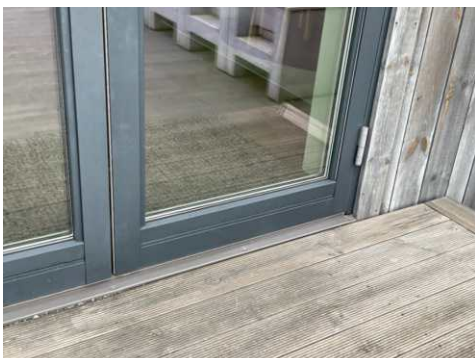
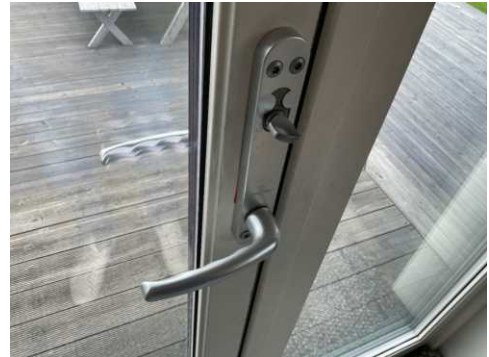
## TG 1 Balkonger, terrasser og rom under balkonger

Terrasse i tre. Terrasse er ikke helt rett. Denne går noe opp og ned.

- Rekkverk må monteres for å lukke avviket.

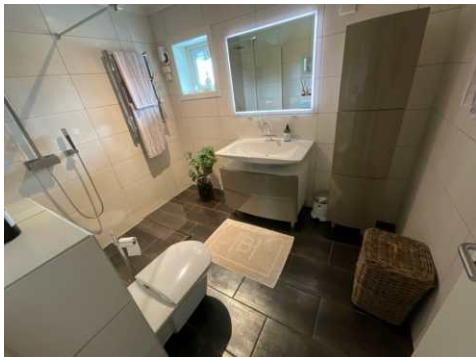
## 1. ETASJE > BAD

### TG 1 Overflater vegger og himling

Ikke målbar fukt i vegger på badet.

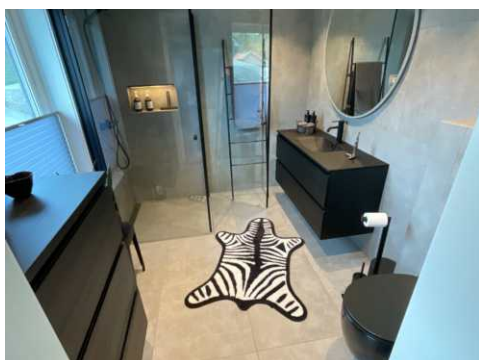
## UNDERETASJE > BAD

### TG 2 Overflater vegger og himling

Ikke målbar fukt i vegger på badet.

- Det er vindu/dør med ikke fuktbestandige materialer i våtsonen (ved vask, dusj, badekar, osv.), løsningen eller byggematerialet er uegnet.

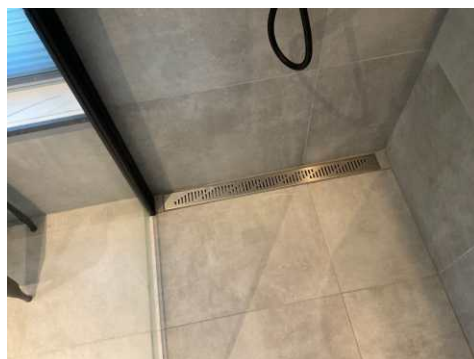
## UNDERETASJE > BAD

### TG 2 Sanitærutstyr og innredning

- Det er ikke påvist tilfredsstillende løsning for å synliggjøre lekkasjer fra innebygget sistene.

- Uten dreneringsløsning/lekkasjesikring kan lekkasjer pågå over lang tid uten å bli oppdaget. Dette kan føre til omfattende fuktskader i omkringliggende byggematerialer.

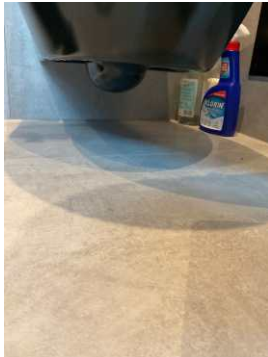
## UNDERETASJE > BAD

### TG 2 Ventilasjon

- Det bør etableres tilfredsstillende tilluft til våtrom f.eks. luftespalte ved dør e.l.

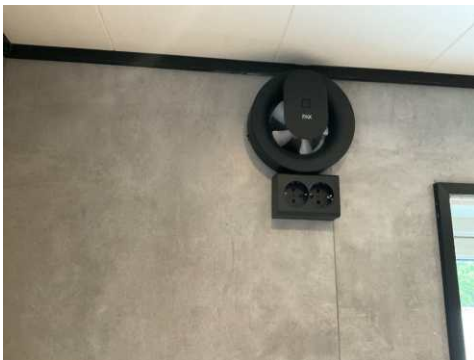
## UNDERETASJE > BAD

### TG IU Tilliggende konstruksjoner våtrom

Rørapplegg til dusjen er plassert på ytterveggen.

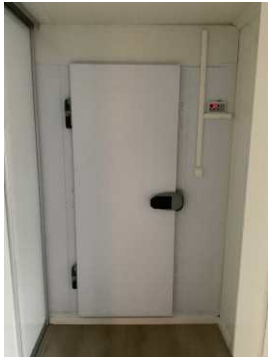
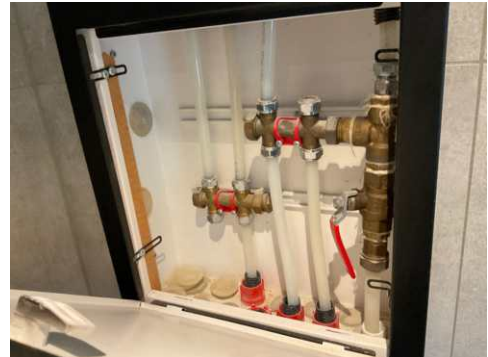
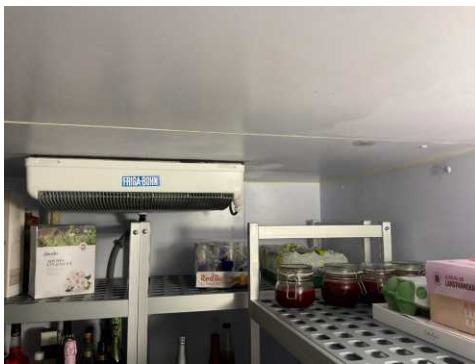
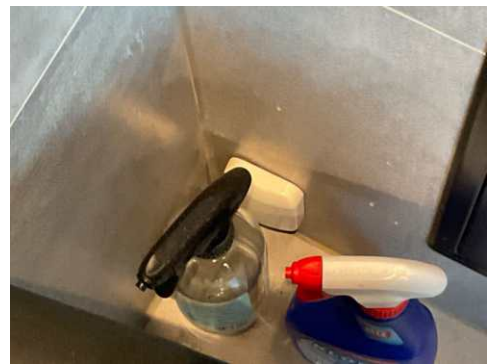
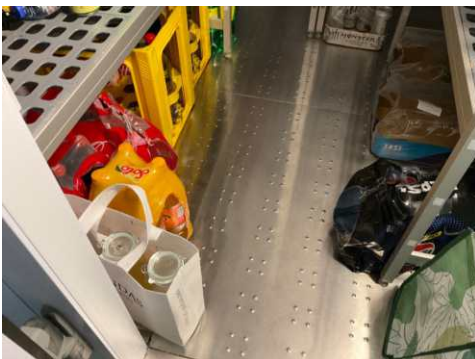
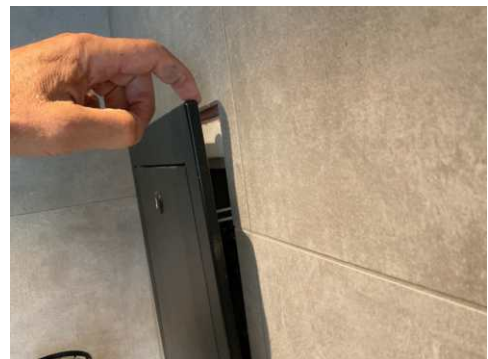
### TG 1 Vannledninger

Synlige kobber rør har ikke synlige lekkasjer.

- Tidspunkt for utskiftning av vannledninger nærmer seg.
- Det er ikke behov for utbedringstiltak siden anlegget fungerer i dag, men ut ifra alder kan skader plutselig oppstå på eldre anlegg.

Kostnadsestimat: 50 000 - 100 000

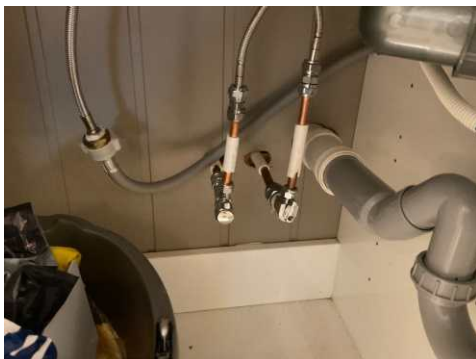
## TG 2 Avløpsrør

Ingen synlige lekkasjer der avløpsrør er synlige.

- Det er ikke behov for utbedringstiltak siden anlegget fungerer i dag, men ut ifra alder kan skader plutselig oppstå på eldre anlegg.
- Tidspunkt for utskiftning av avløpsrør nærmer seg.
