LUNNSTADMYRVEGEN  
404

Tilstandsrapport

Befaringsdato: 04.09.2025

# Tilstandsrapport

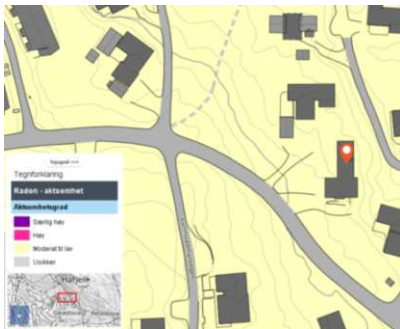
Aktsomhetskart for radon.

- Det bør gjennomføres radonmålinger.

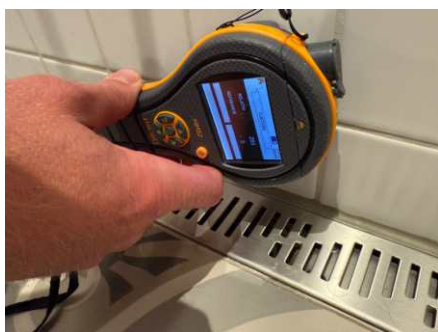
Det ble søkt etter fukt på overflater uten å måle unormale verdier, da eier ikke har akseptert hulltaking.

Fuktsøk på overflater.

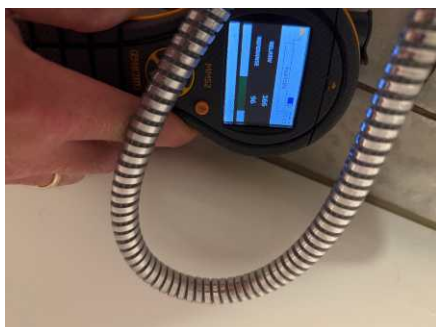
Det ble søkt etter fukt på overflater uten å måle unormale verdier, da eier ikke har akseptert hulltaking.

Fuktsøk på overflater.
