# EDVARD MUNCHS GATE 61

Edvard Munchs gate 61, 3179 Åsgårdstrand  
Gnr. 2, Bnr. 168, Horten kommune.

# gnr. 2, bnr. 168

Befaringsdato: 02.09.2025

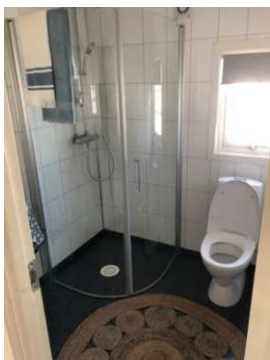
Bad med gulvbelegg og baderomsplater, smartpanel i himling. Rommet er innredet med dusjnise, servant i innredning og toalett. Badet har forskriftsmessig fall til sluk 1-100 og rett høydeforskjell mellom gulv ved dør og topp slukrist minst 2,5cm. Det er plastsluk med mulighet for rengjøring. Det er boret hull og målt etter fukt, ingen skadelige mengder fukt ble påvist. Det er ventilasjon via vifte, tilluft under døren.

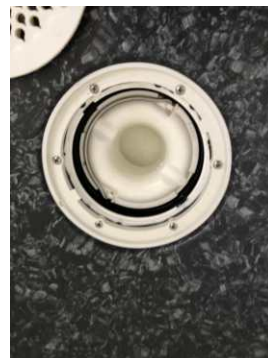
Plastsluk med mulighet for rengjøring og klemring. Gulvbelegg under klemring.

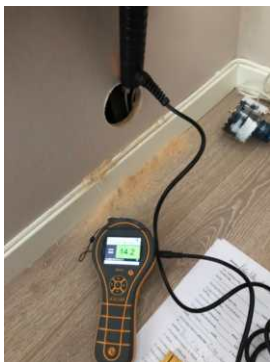
Hulltaking er foretatt uten å påvise unormale forhold. Hulltaking er foretatt ved/i soverom. Fuktkvotemåling (vekt%) i konstruksjonen ble målt til 14,2.

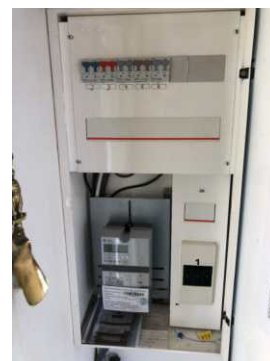
Takstmann er ikke fagutdannet på el.anlegg og har kun gitt dette en visuell kontroll med hensyn til åpenbare sikkerhetsmessige avvik. Anlegget er ikke godkjent av undertegnede

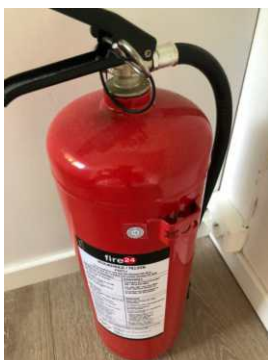
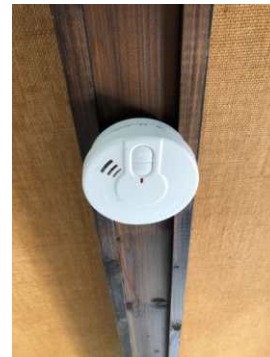
Hytta har brannalarm og brannslukker som er yngre enn 10 år.

1. Er det mangler for brannslukningsutstyr i boligen iht. forskriftskrav på søknadstidspunktet, men minst Byggeforskrift 1985?  
**Nei**
2. Er det skader på brannslukkingsutstyr eller er apparatet eldre enn 10 år?  
**Nei**
3. Er det mangler på røykvarsler i boligen iht. forskriftskrav på søknadstidspunktet, men minst Byggeforskrift 1985?  
**Nei**
4. Er det skader på røykvarslere?  
**Nei**
