**KRONRØYSA 54**

Tilstandsrapport

# Kronrøysa 54, 2636 ØYER

Selveier fritidsbolig på selveiertomt, bygget i 2022

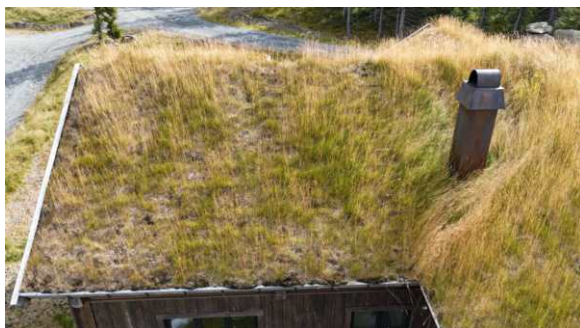
Torv

Taktekkingen er av torv med tekking under. Taket er besikket fra takfot i stige.

På torvtak er det begrensede muligheter for å vurdere eventuelle skader på tekkingen, vær oppmerksom på denne risikoen.

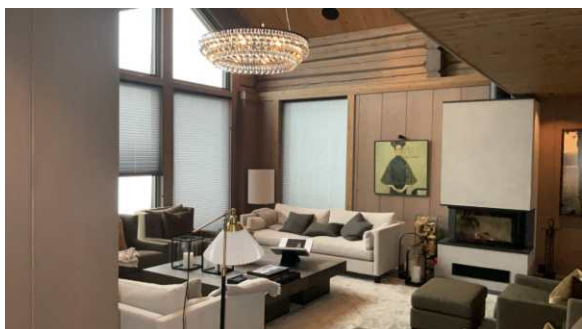
Overflater

Innvendig er det gulv av parkett og fliser. Veggene har trepanel og tømmer. Innvendige tak har trepanel.

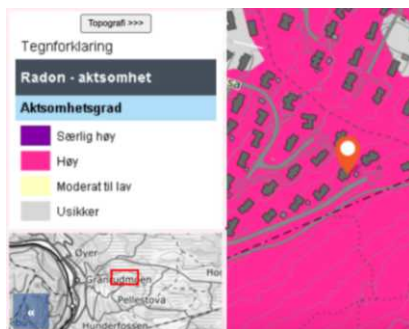
Bygget er utført med forskriftsmessig radonsperre og dokumentasjon foreligger. Dokumentasjon er ferdigattest.

Høy aktsomhet.

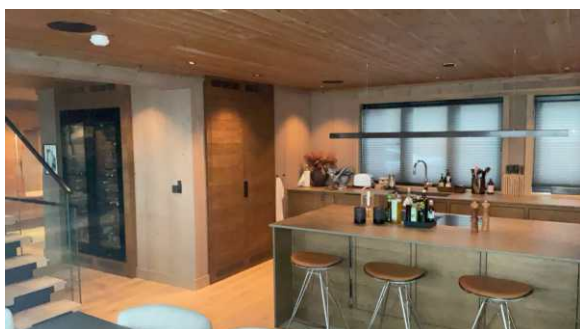
Kjøkken

Kjøkkenet har innredning med glatte fronter med trestruktur. Benkeplaten er av stein. Det er kjøleskap, fryseskap, oppvaskmaskin, komfyr x2, induksjonstopp, vinskap, kaffemaskin, quooker, vannstoppsystem og komfyrvakt.

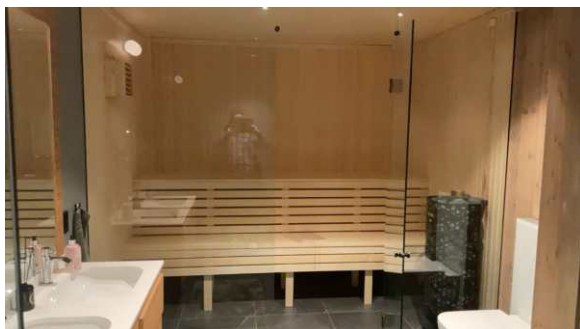
Badstu

Badstue i bad mot sør. Delt av med glassvegg og dør. Fliser på gulv med oppkant. Kvistfri osp på vegger og tak, samt plassbygde sittebenker.

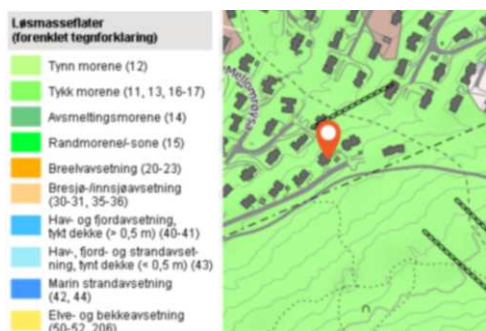
NGU

Byggegrunn av morenemasser i henhold til NGU.

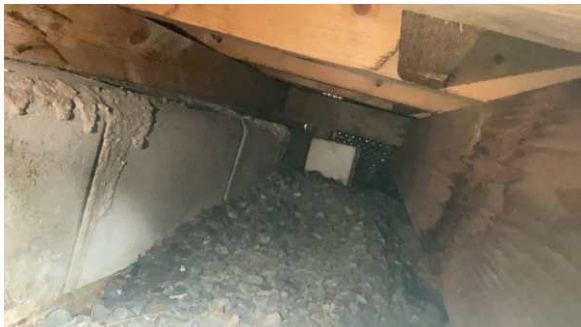
Dreneringen er fra 2022.

Synlig platon under balkong sør/vest.
