**KRONRØYSA 54**

Tilstandsrapport

Befaringsdato: 27.08.2025

Rapportdato: 30.09.2025

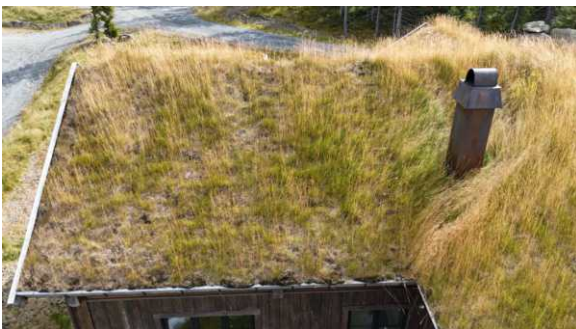
Torv

Taktekkingen er av torv med tekking under. Taket er besiktiget fra takfot i stige.

På torvtak er det begrensede muligheter for å vurdere eventuelle skader på tekkingen, vær oppmerksom på denne risikoen.

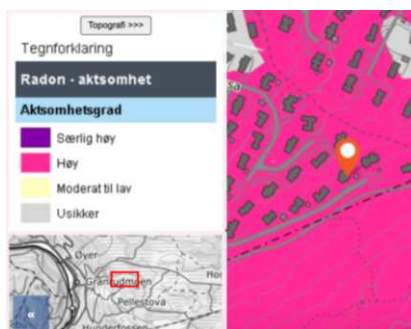
Bygget er utført med forskriftsmessig radonsperre og dokumentasjon foreligger. Dokumentasjon er ferdigattest.

Høy aktsomhet.

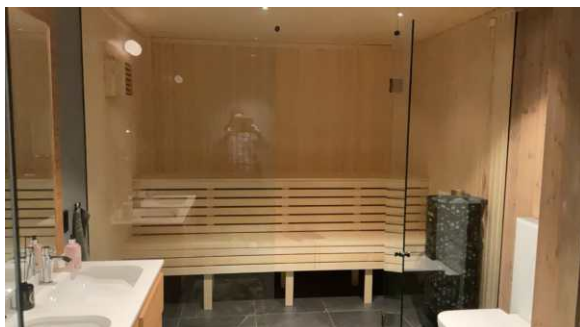
Badstu

Badstue i bad mot sør. Delt av med glassvegg og dør. Fliser på gulv med oppkant. Kvistfri osp på vegger og tak, samt plassbygde sittebenker.

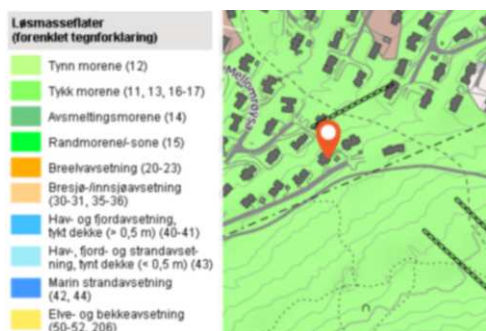
NGU

Byggegrunn av morenemasser i henhold til NGU.
