JOMFRUBRÅTVEIEN 35 B

# Tilstandsrapport

Enebolig

Jomfrubråtveien 35B , 1179 OSLO

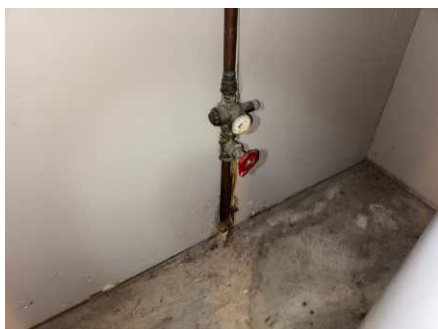
Hovedstoppekran

- Det er ikke behov for utbedringstiltak siden anlegget fungerer i dag, men ut ifra alder kan skader plutselig oppstå på eldre anlegg.
- I forbindelse med oppgradering av våtrom vil det være naturlig med utskiftning av rør.

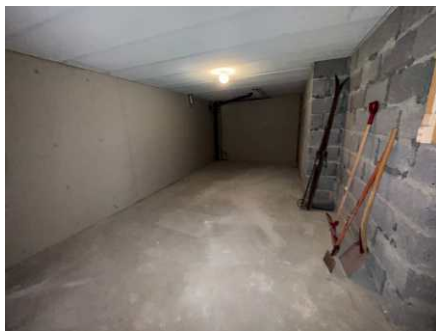
Grunnmuren er et ferdig isolert bygningselement. (sandwich-element)

- Det må foretas tiltak for å lukke avviket.
- Lokal utbedring må utføres.

Det anbefales jevnlig kontroll av grunnmuren for å avdekke eventuelle fukt- eller råteskader, da multimur har forhøyet risiko for slike skader dersom utvendig fuktsikring eller drenering svikter. Konsekvensen av manglende oppfølging kan være skjulte fuktskader, mugg- og råteutvikling, samt redusert levetid for konstruksjonen.
