**PRIVATMEGLEREN**  
TØNSBERG

PARKVEIEN 7

Tilstandsrapport

# gnr. 1, bnr. 161

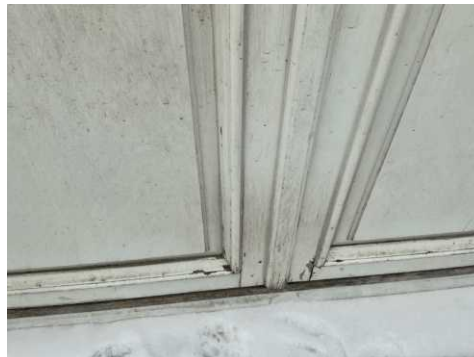
## TG 1 Enkelte vinduer

Denne vurderingen gjelder enkelte nylig restaurerte vinduer samt nytt plassbygget vindu i stuen.

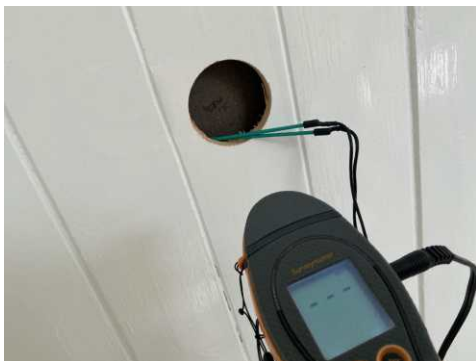
## ETASJE 2 > VASKEROM

### TG 3 Generell

Kostnadsestimat for utbedring er basert på dagens oppbygning observert ved befaring.

**Kostnadsestimat: 200 000 - 500 000**

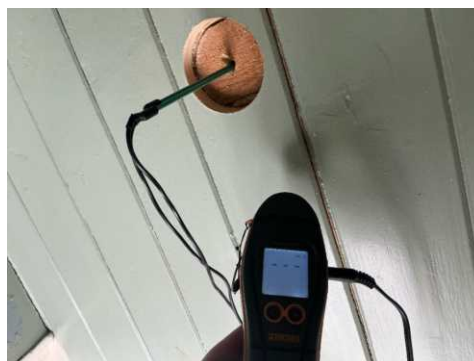
## ETASJE 2 > VASKEROM

### TG 0 Tilliggende konstruksjoner våtrom

Hulltaking er foretatt uten å påvise unormale forhold. Hulltaking er foretatt ved/i På vegg ved trapp. Fuktkvotemåling (vekt%) i konstruksjonen ble målt til 0.

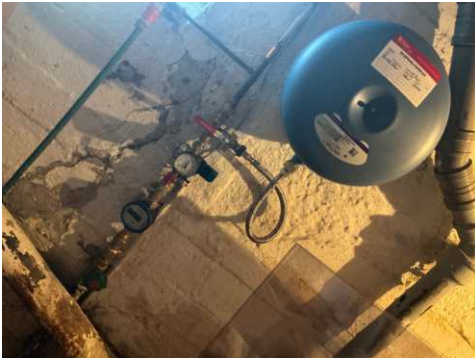
## TG 1 Andre VVS-installasjoner

Det er i 2025/2026 montert trykkreduksjonsventil og tilbakeslagsventil, samt skiftet stoppekran. Vurderingen omfatter derfor kun de nye installasjonene.

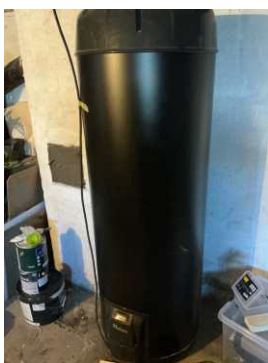
Varmtvannstanken er på ca. 200 liter. Dette er en smart bereder som er skiftet i 2024.

**Årstall:** 2024 **Kilde:** Eier

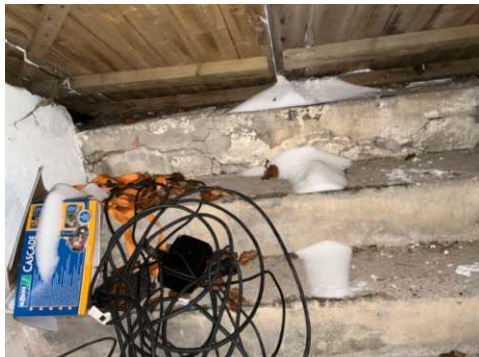
## TG 2 Terrenghforhold

Det er ikke vurdert opparbeidelser på tomten. Dette medregnet gjerder og steinsatt arealer. En del snø på befaringen gjør at det er vanskelig å uttale seg om terrenghforhold.
