PRIVATMEGLEREN
BENUM & JOHANSEN

ØVRE BAKKLANDET 18

Tilstandsrapport

Befaringsdato: 22.04.2025

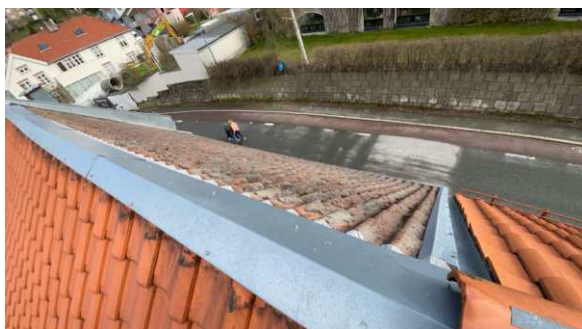
Vurdering av avvik:

- Mer enn halvparten av forventet brukstid er passert på taktekingen.
- Det er avvik:

Undertak på østsiden har oppnådd forventet levetid, tilstand bør overvåkes.

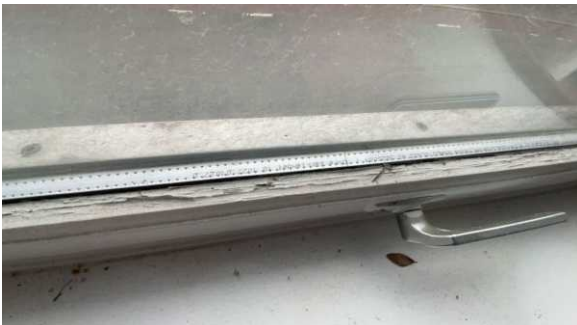
Vurdering av avvik:

- Karmene i vinduer er slitte og det er sprekker i trevirket.

- Det må påregnes noe vedlikehold og at enkelte vinduer må skiftes ut.

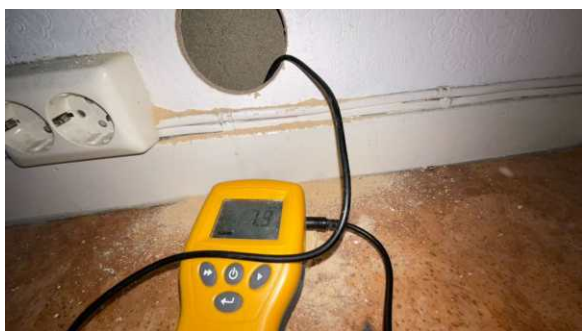
2- ETASJE > BAD 2

- Det er påvist avvik i fallforhold til sluk i forhold til krav i forskrift på byggetidspunktet.

- Overvåk tilstanden jevnlig. For å få tilstandsgrad 0 eller 1 må tettesjiktet skiftes ut, men tidspunktet for når dette er nødvendig er vanskelig å si noe om.
