**PRIVATMEGLEREN**  
BENUM & JOHANSEN

BRØSETVEGEN 141 A OG  
B

Tilstandsrapport

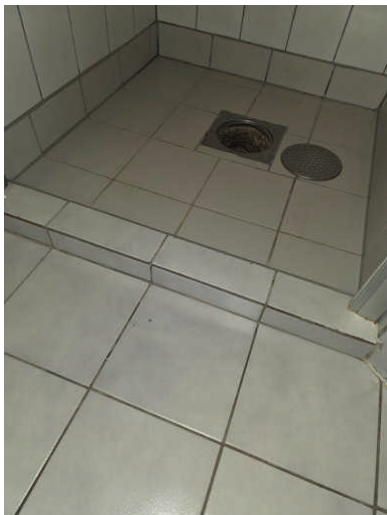
⚠ Antatt normal levetid for fliser m/tettesjikt på mur/ betong 20-40 år.

Plastsluk, ikke synlig mansjett pga flislim. Etableringsåret og kort gjenstående levetid på membran ligger til grunn for tilstandsgraden. Som ett fuktsikringstiltak anbefales det å etablere tett dusjkabinett på bad eldre enn 10 år. Membran på rommet har nådd en alder som gjør tettheten usikker i tiden som kommer.
