Tilstandsrapport

Fritidsbolig

Nedre Nørdstebølie 15, 3632 UVDAL

Befaringsdato: 26.03.2026

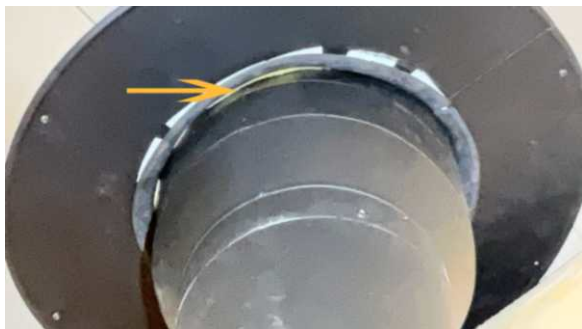
Bildet viser gjennomføring i tak og det som ser ut som Glava/brennbar isolasjon.

Det bør avklares om isolasjonen rundt gjennomføringen for pipe i takkonstruksjonen er av ikke-brennbar type slik typegodkjenning og monteringsveiledning forutsetter. Usikkerhet om isolasjonens brannmotstand kan medføre økt risiko for brann.
