# Hetlandsgata 24 4344 BRYNE

## Tilstandsrapport Eierskifte

Rapportdato: 2.12.2025 (Gyldig til 2.12.2026)

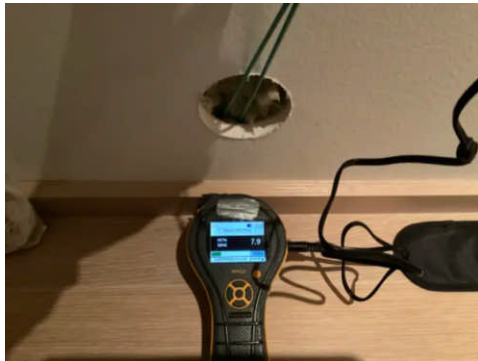
## 6.18 Våtrom: Bad 3. etasje

| <p>Det er slukrenne langs vegg i dusj med smøremembran som tettesjikt. Overgang klemring/sluk er ikke synlig på denne type sluk, prosjektert løsning kan være korrekt, men kontrollmulighet er begrenset. Dette kan øke usikkerheten om tetthet og skjult skadepotensial.</p> <p>Over halvparten av gjenværende brukstid er oppbrukt på membran, dette skyldes naturlig aldring. Tetthet kan svekkes over tid, særlig i overganger og gjennomføringer.</p> | |

| <p>Innredning og utstyr i generelt normal stand.</p> <p>Det er etablert synliggjøring av lekkasjevann fra innebygget sisterner. Innebygget utstyr i dusj har ikke synliggjøring av lekkasjevann(ikke påvist) det var ikke klare krav til dette ved bygging.</p> | |

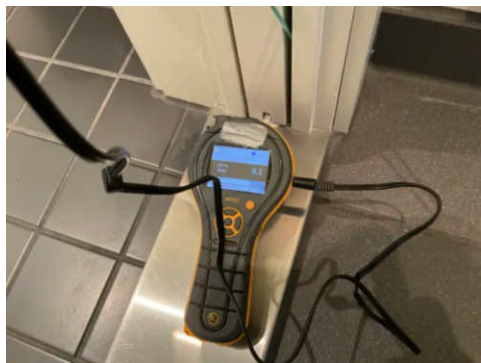
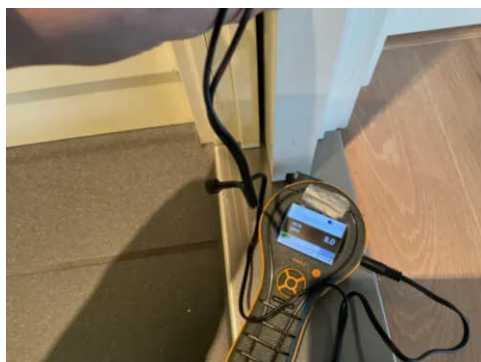
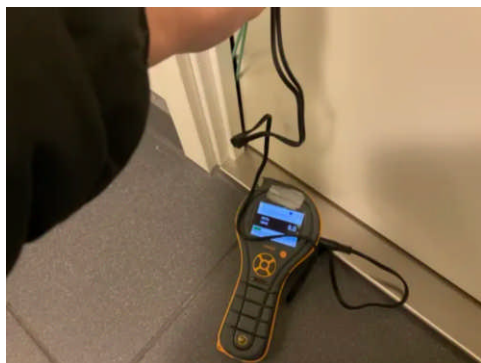
## 6.19 Våtrom: Vaskerom 2. etasje

Høydeforskjell fra sluk til gulv ved terskler er tilfredsstillende og det er jevnt fall mot sluk, lekkasjevann vil ledes til sluk.

| <p>Det er foretatt fuktmålinger i konstruksjonen fra eksisterende åpninger i skyvedører, uten å påvise fukt. Det er også foretatt fuktsøk på overflater.</p> | |

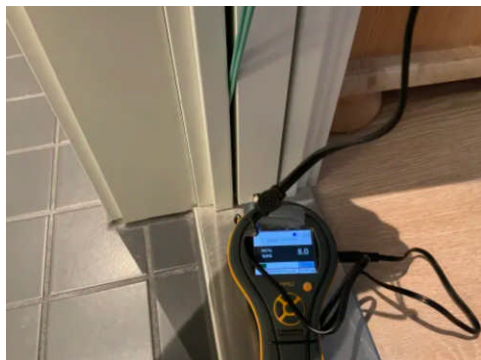
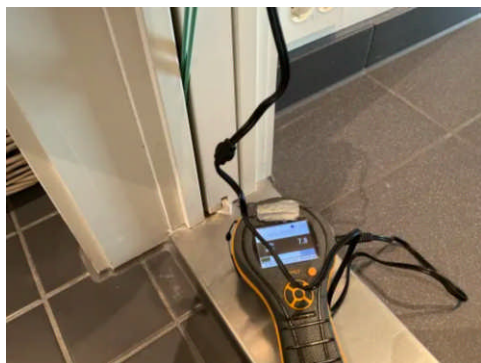
Sprekk i flis dusj

Det er sprekk i en flis i dusj og noe riss i fuger på hjørne mellom badekar og dusj, dette kan skyldes at flis kan ha fått slag, små bevegelser i konstruksjonen i kombinasjon med ulike materialer. Kan føre til økt smussopptak og sverting i riss samt estetisk avvik. Over tid kan flis løsne.

Det er slukrenne i plast/stål i dusj med smøremembran som tettesjikt. Utførelse av klemring/membran lar seg ikke påvise på denne type sluk, prosjektert løsning kan være korrekt, men kontrollmulighet er begrenset. Dette kan øke usikkerheten om tetthet og skjult skadepotensial. Over halvparten av gjenværende brukstid er oppbrukt på membran, dette skyldes naturlig aldring. Tetthet kan svekkes over tid, særlig i overganger og gjennomføringer. Sluk under badekar har ikke tilkomst for inspeksjon som følge av manglende inspeksjonsluke. Fører til at utførelse ikke lar seg påvise tilstrekkelig.

Sprekk kan tettes med egnet reparasjonsmasse for å hindre vannopptak og foreta ny vurdering etter 3-6mnd og foreta utskifting av flis om nødvendig.

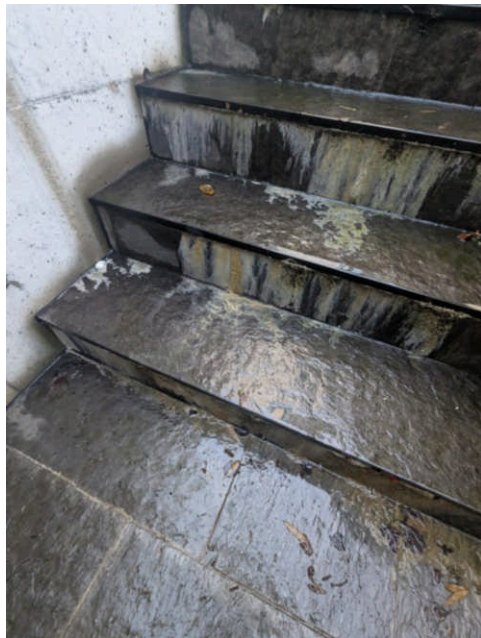
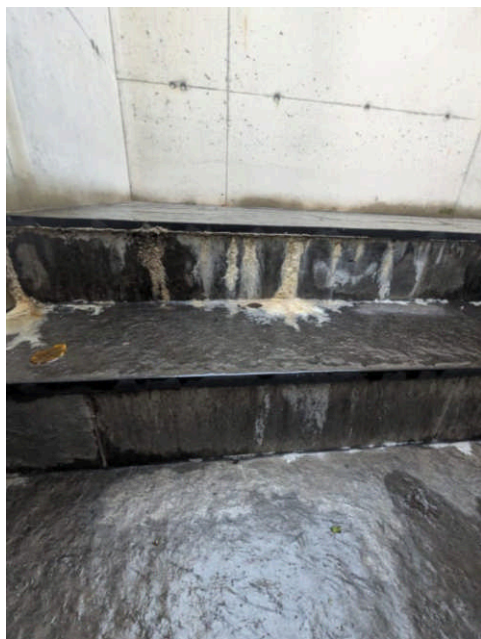
Dette kan også skyldes fuktvandring gjennom fuger/flis, når vann fordamper oppstår mineralutslag. Misfarging og avleiringer gir et ujevnt og skittent utseende og vann og organisk materiale kan gjøre trinnene glatte, øker risiko for fallulykker.

Ved gjentatt vannpåvirkning kan fuger svekkes, og frost/tining kan gi avskalling eller sprekkdannelse.

Kontrollere avrenning på flater og montere dryppnese/beslag for å unngå at vann renner direkte ned på trinn. Fjerne avleiringer og sørge for at fuger er intakte. Sklisikring på trinn bør vurderes.
