VEDLEGG TIL  
TRYSILFJELL  
HYTTEOMRÅDE 907

# Trysilfjell hytteområde 907, 2420 TRYSIL

Selveier fritidsbolig på selveiertomt, bygget i 2007

Befaringsdato: 09.12.2025

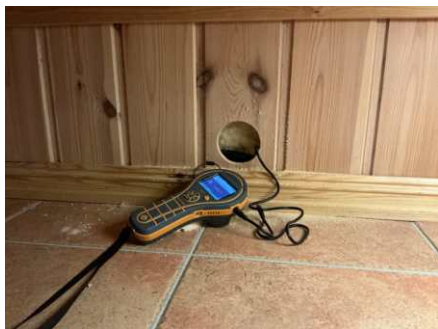
## 1.ETASJE > BAD 2

Tilstandsgraden (TG):

TG 0 er gitt, da målingen og observasjonene ved hullet ikke avdekket fuktskader, i tråd med bestemmelser i NS 3600, men reflekterer ikke alder for denne vurderingen.

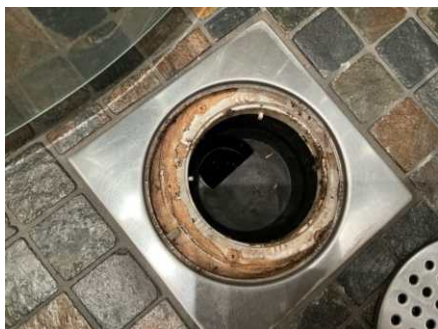
## 1.ETASJE > BAD 2

- Det er avvik:
  - Membranen kan ikke konstateres visuelt, og det foreligger ikke dokumentasjon som etter vurderingskriterier i NS3600 gir TG 2.
  - Eventuell membran har passert halvparten av forventet levetid.  
Når membran eldes, svekkes den gradvis og kan utvikle mindre utettheter som slipper fukt ned i konstruksjonen. Hvor raskt dette skjer avhenger av kvalitet, utførelse og bruk, og regelmessig tilsyn er viktig. En full oppgradering med nytt tettesjikt må påregnes på sikt, selv om det er vanskelig å si nøyaktig når.

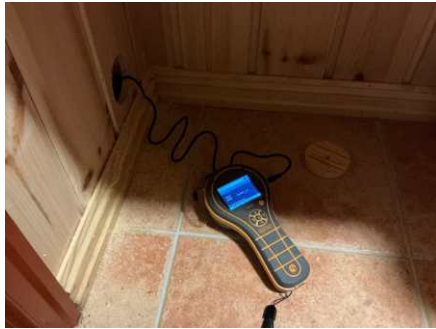
## UNDERETASJE > STORT BAD

Når membran eldes, svekkes den gradvis og kan utvikle mindre utettheter som slipper fukt ned i konstruksjonen. Hvor raskt dette skjer avhenger av kvalitet, utførelse og bruk, og regelmessig tilsyn er viktig. En full oppgradering med nytt tettesjikt må påregnes på sikt, selv om det er vanskelig å si nøyaktig når.

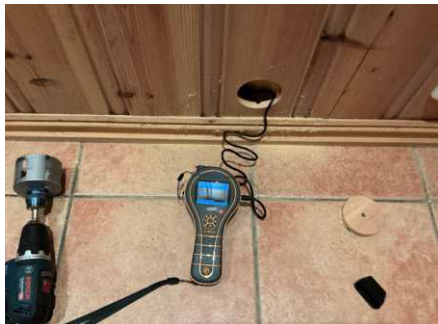
## UNDERETASJE > LITE BAD

- Det er avvik:
- Membranen kan ikke konstateres visuelt, og det foreligger ikke dokumentasjon som etter vurderingskriterier i NS3600 gir TG 2.
- Eventuell membranen har passert halvparten av forventet levetid.  
Når membranen eldes, svekkes den gradvis og kan utvikle mindre utettheter som slipper fukt ned i konstruksjonen. Hvor raskt dette skjer avhenger av kvalitet, utførelse og bruk, og regelmessig tilsyn er viktig. En full oppgradering med nytt tettesjikt må påregnes på sikt, selv om det er vanskelig å si nøyaktig når.

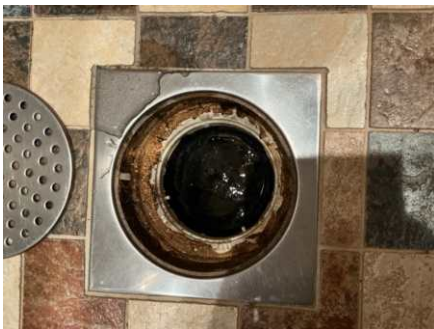
## UNDERETASJE > LITE BAD

### TG 2 Sanitærutstyr og innredning

Tilstandsgraden (TG):

TG 0 er gitt, da målingen og observasjonene ved hullet ikke avdekket fuktskader, i tråd med bestemmelser i NS 3600, men reflekterer ikke alder for denne vurderingen.
