ØSTERLIVEIEN 13C

# Tilstandsrapport

Østerliveien 13 C, 1185 OSLO

Befaringsdato: 12.11.2025

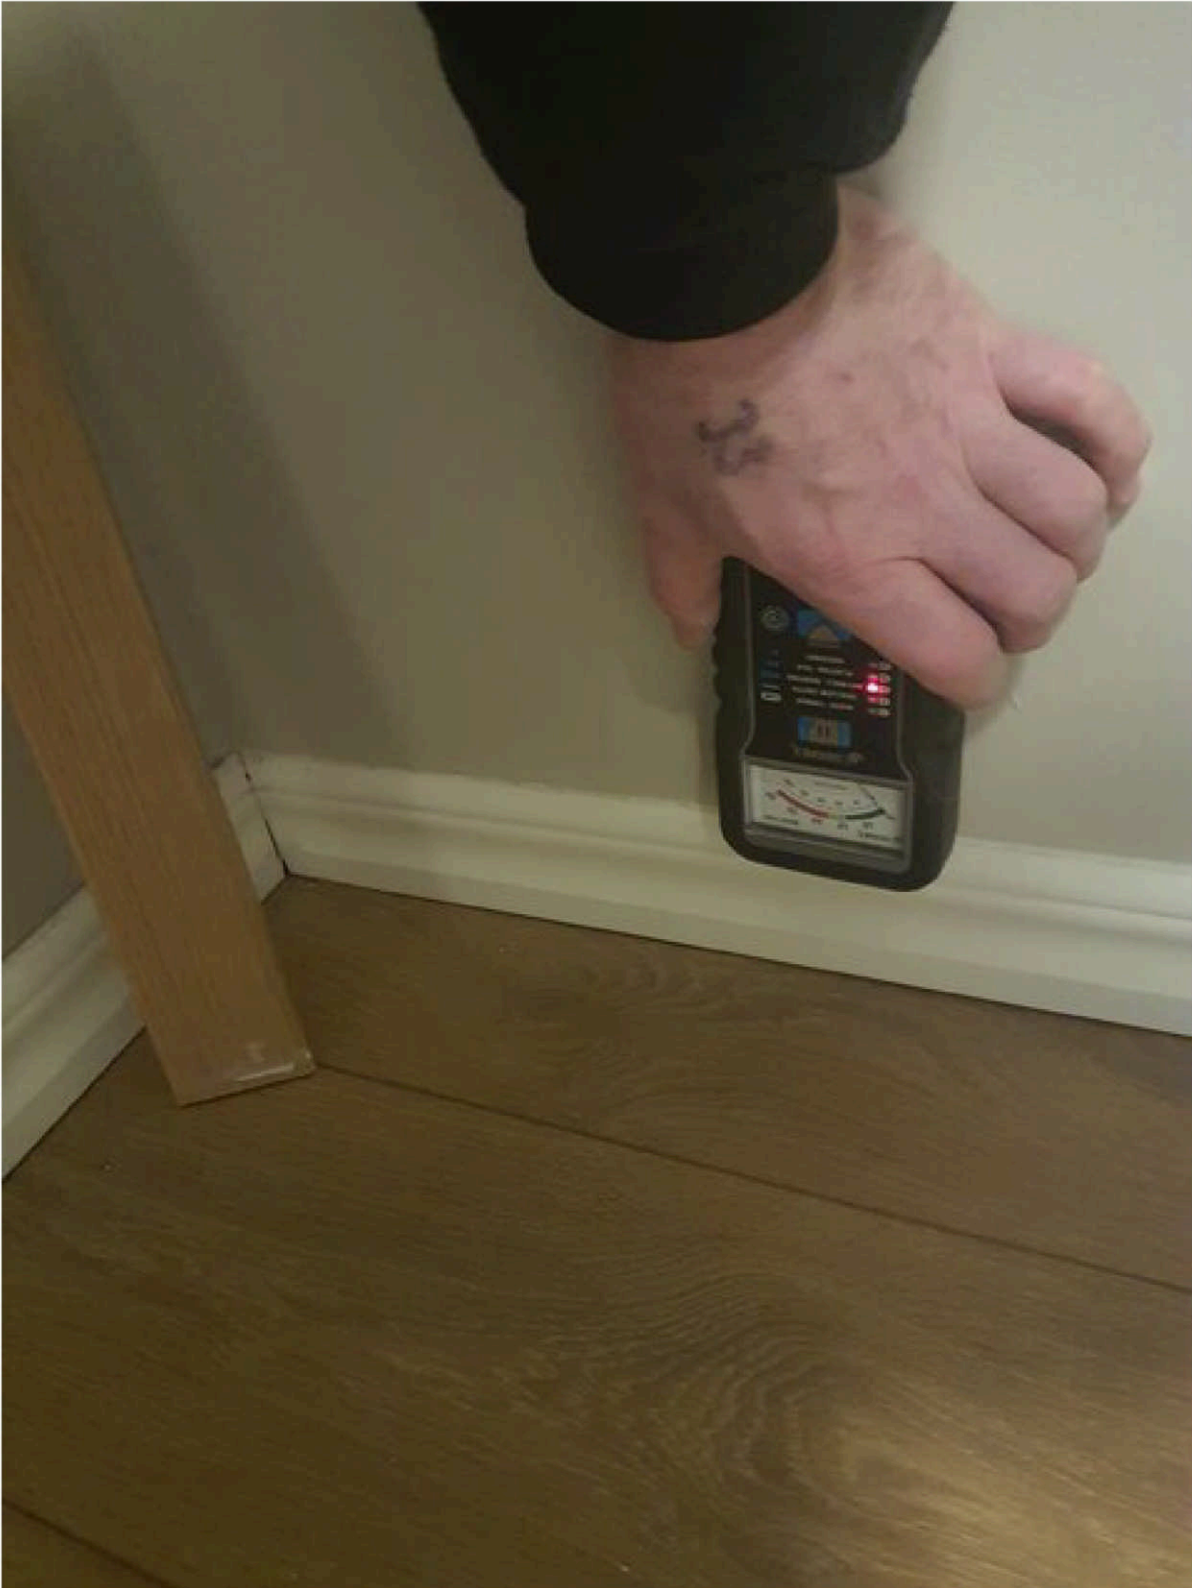
Hovedel gang tramex måling av vegg.

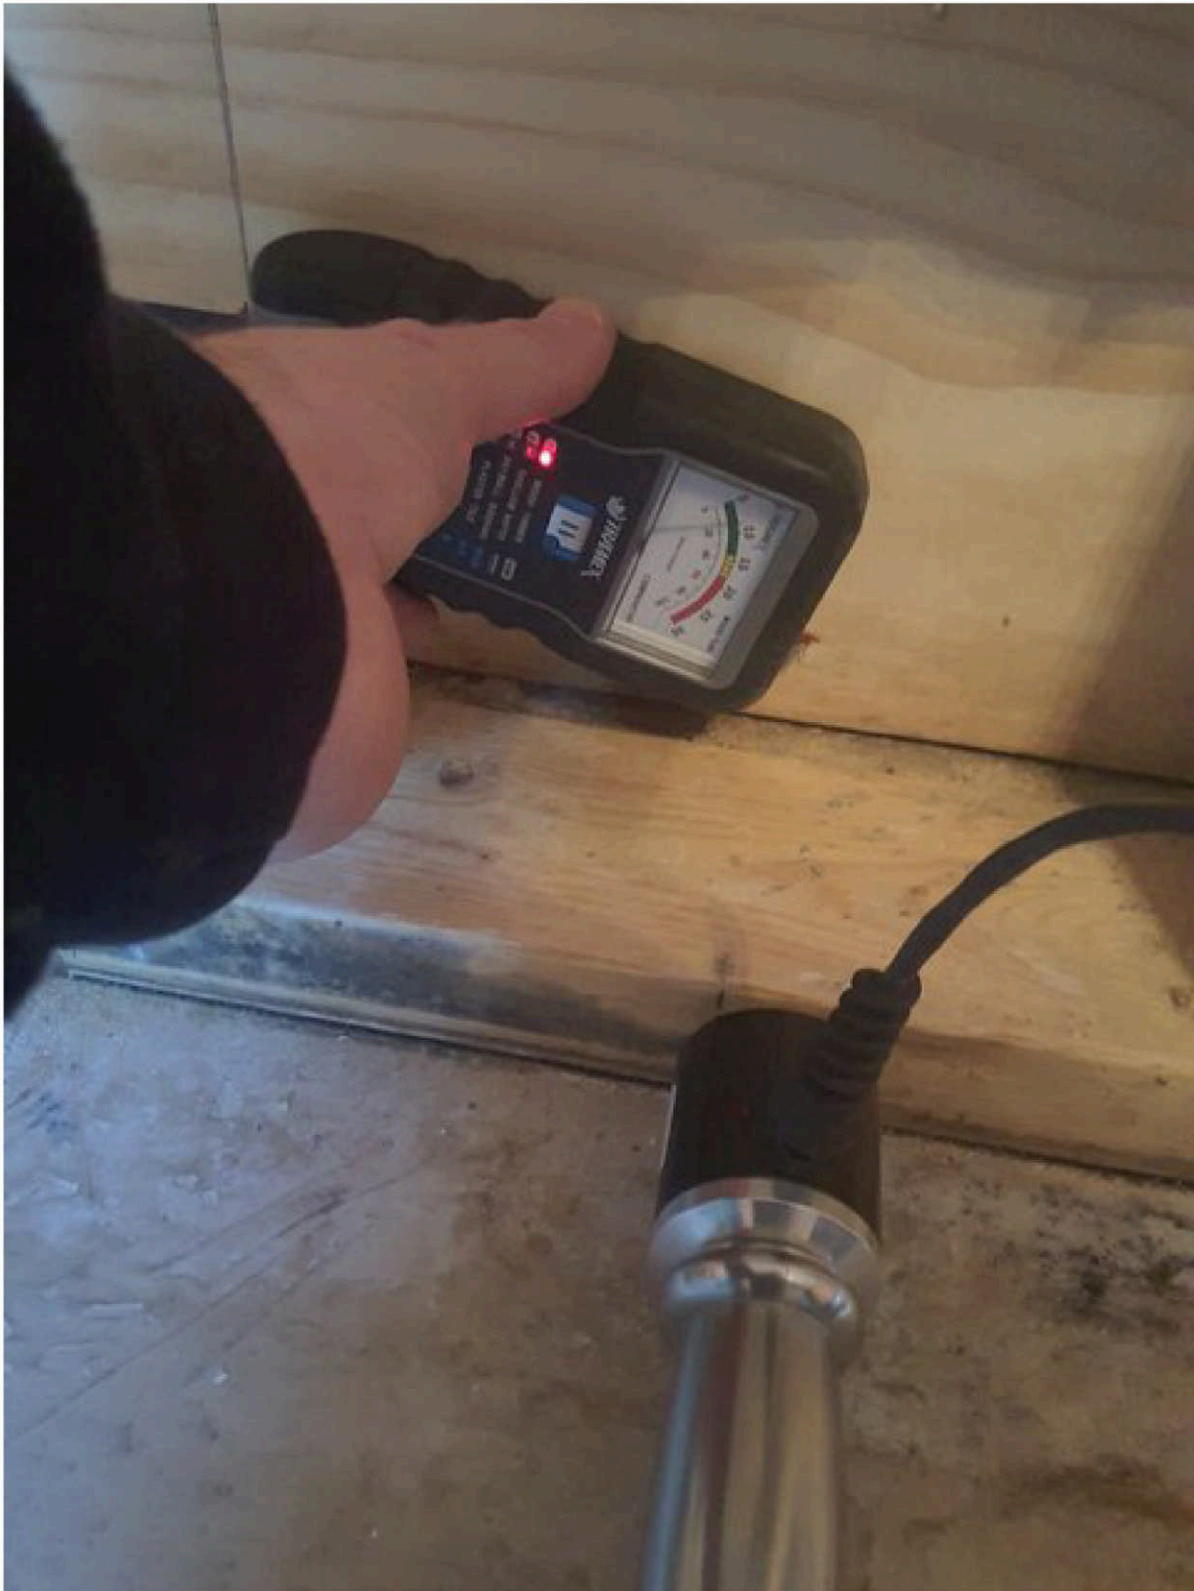
Tramex måling av vegg mot bad

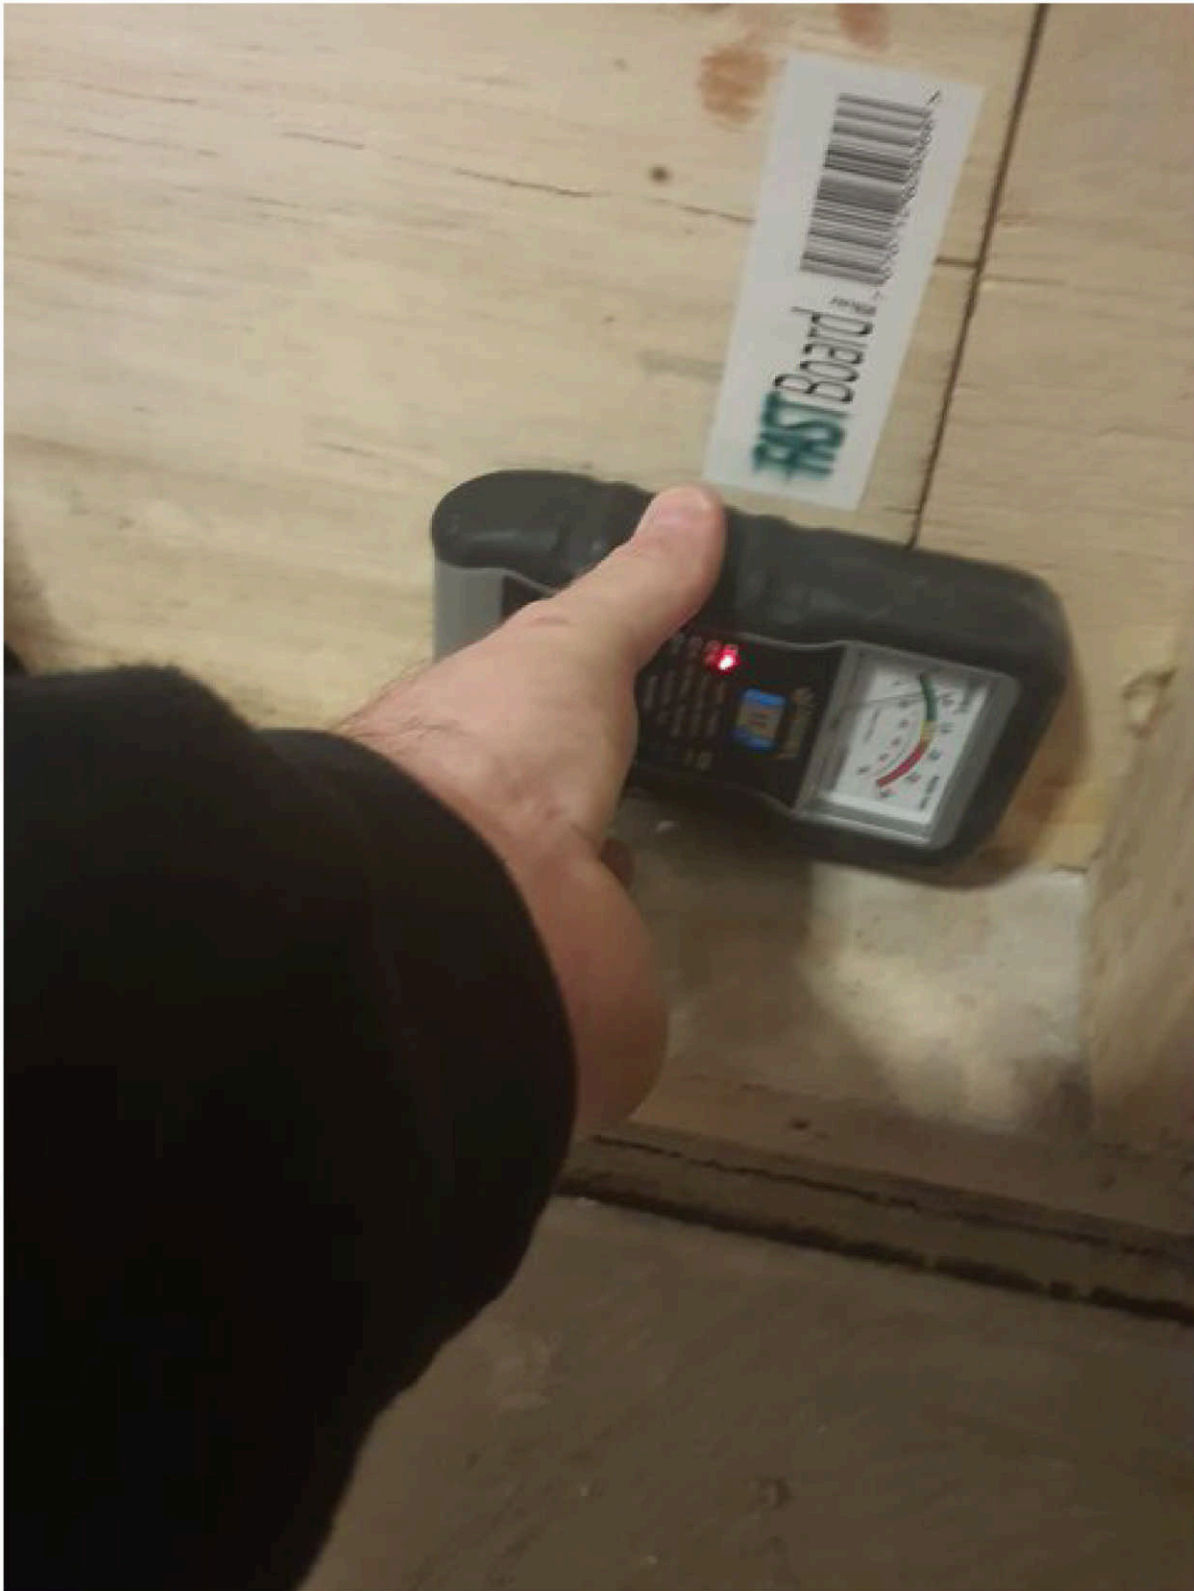
Tramex måling av vegg mot bad

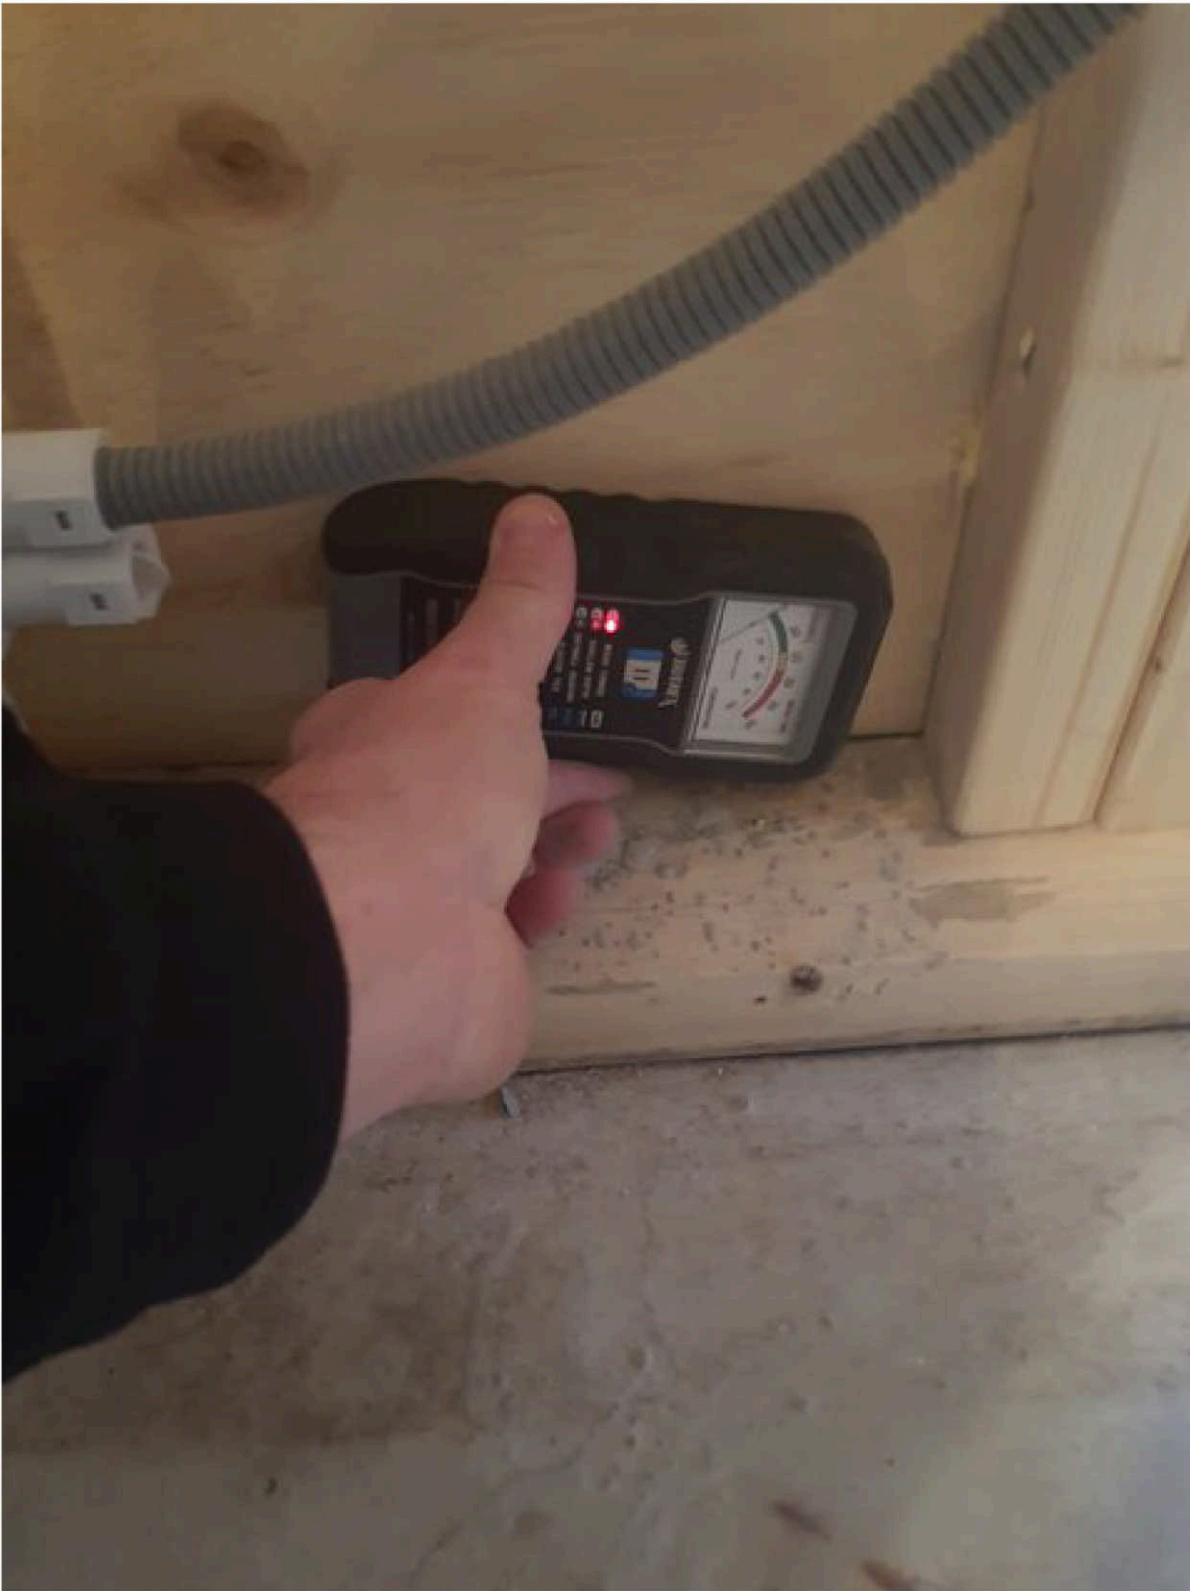
Tramex måling av vegg mot bad

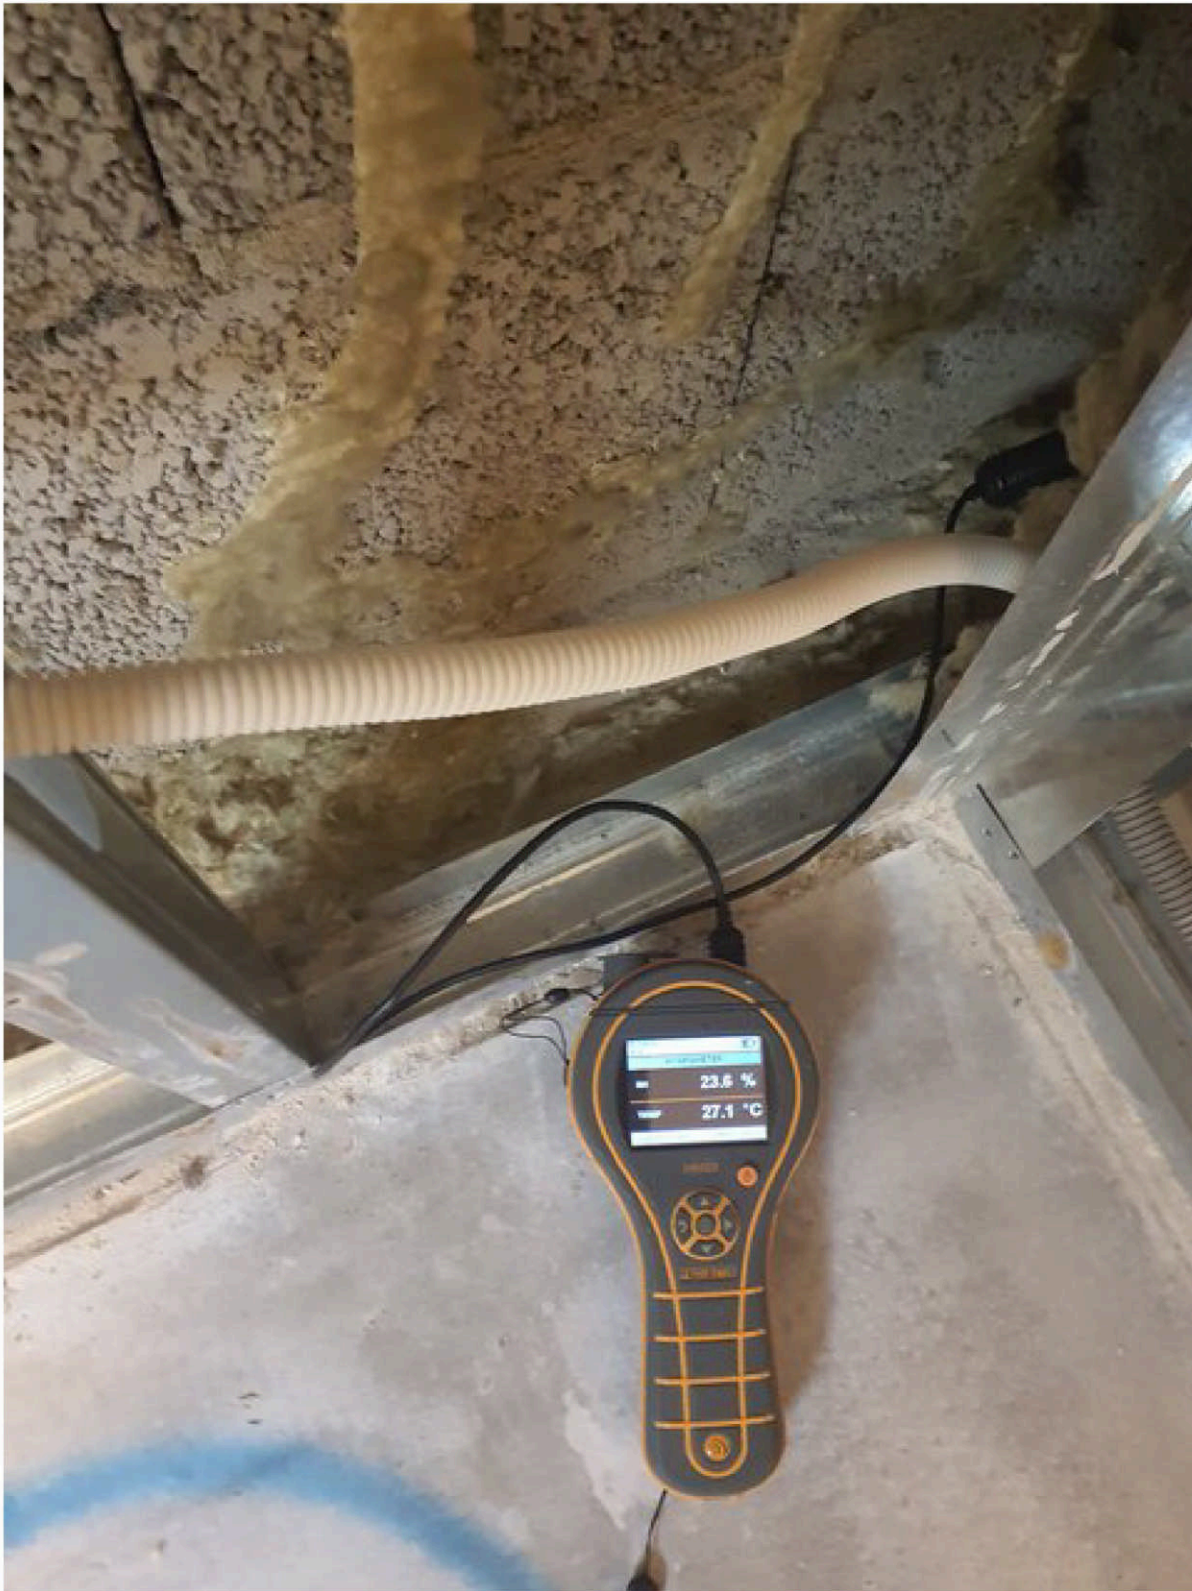
Mp9 hovedel soverom. måling av isolasjon I vegg

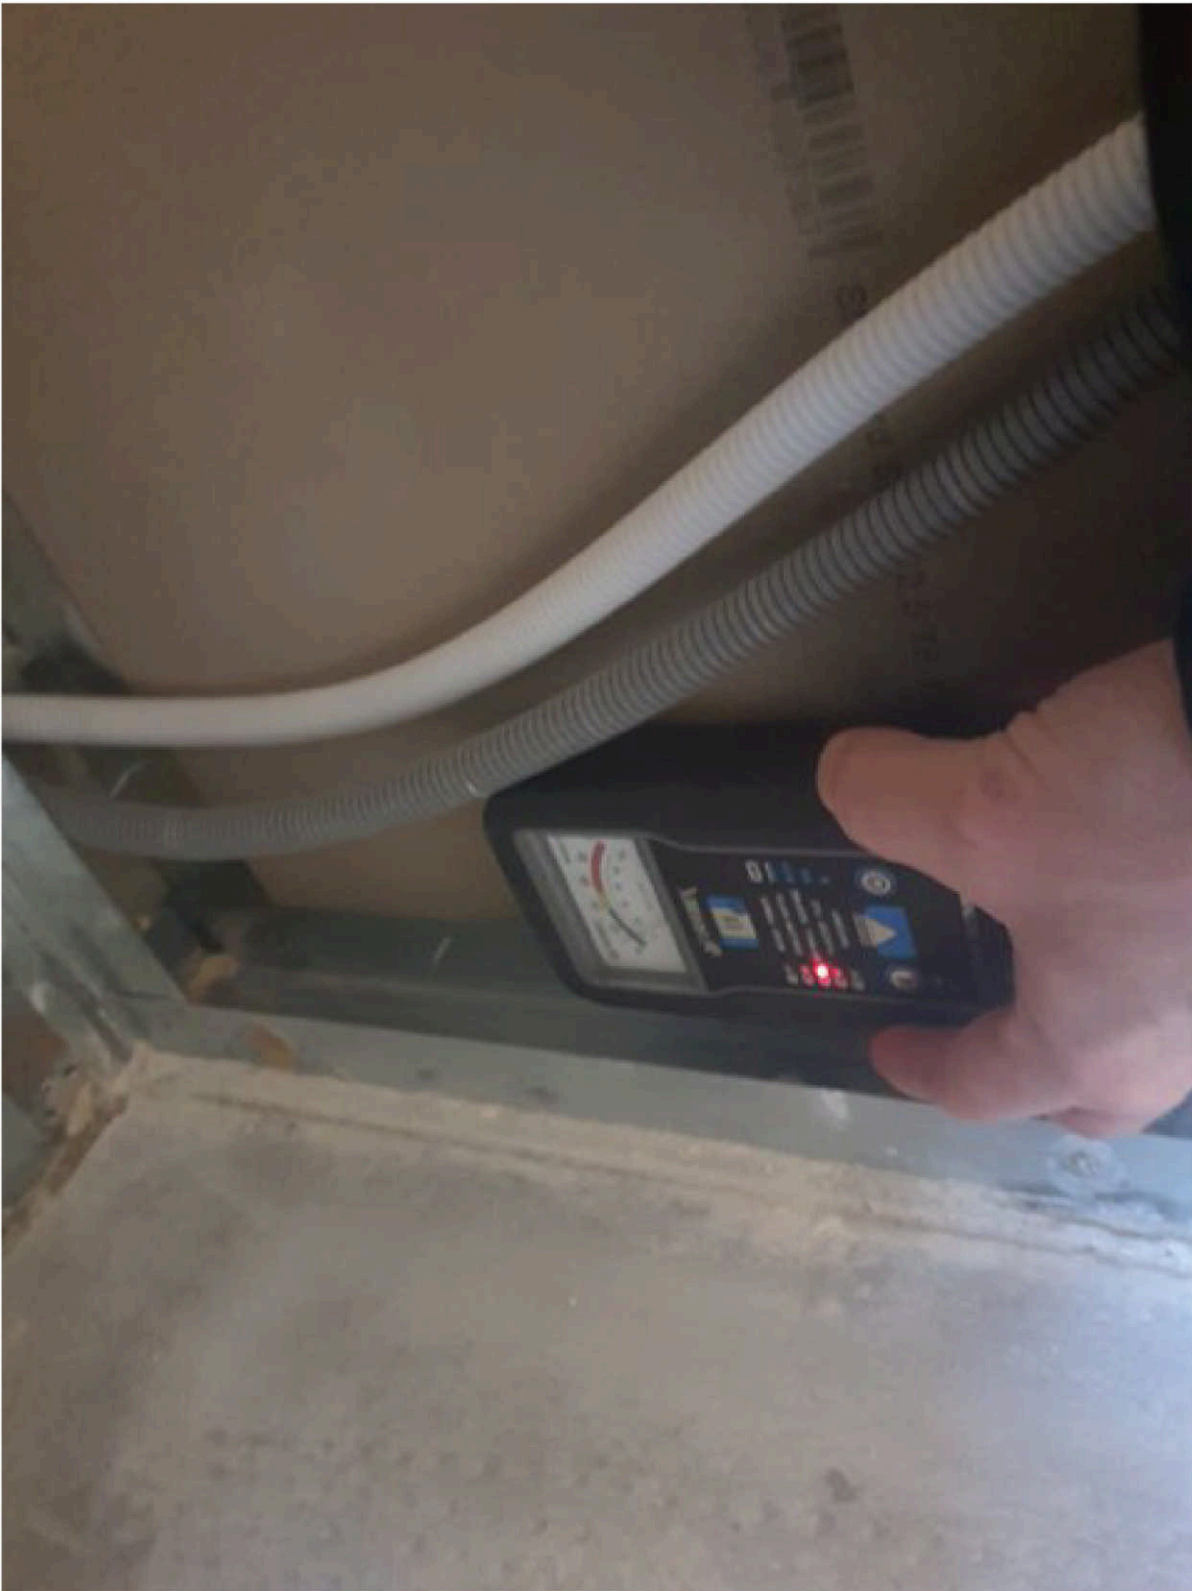
Hovedel soverom tramex måling av gipsvegg

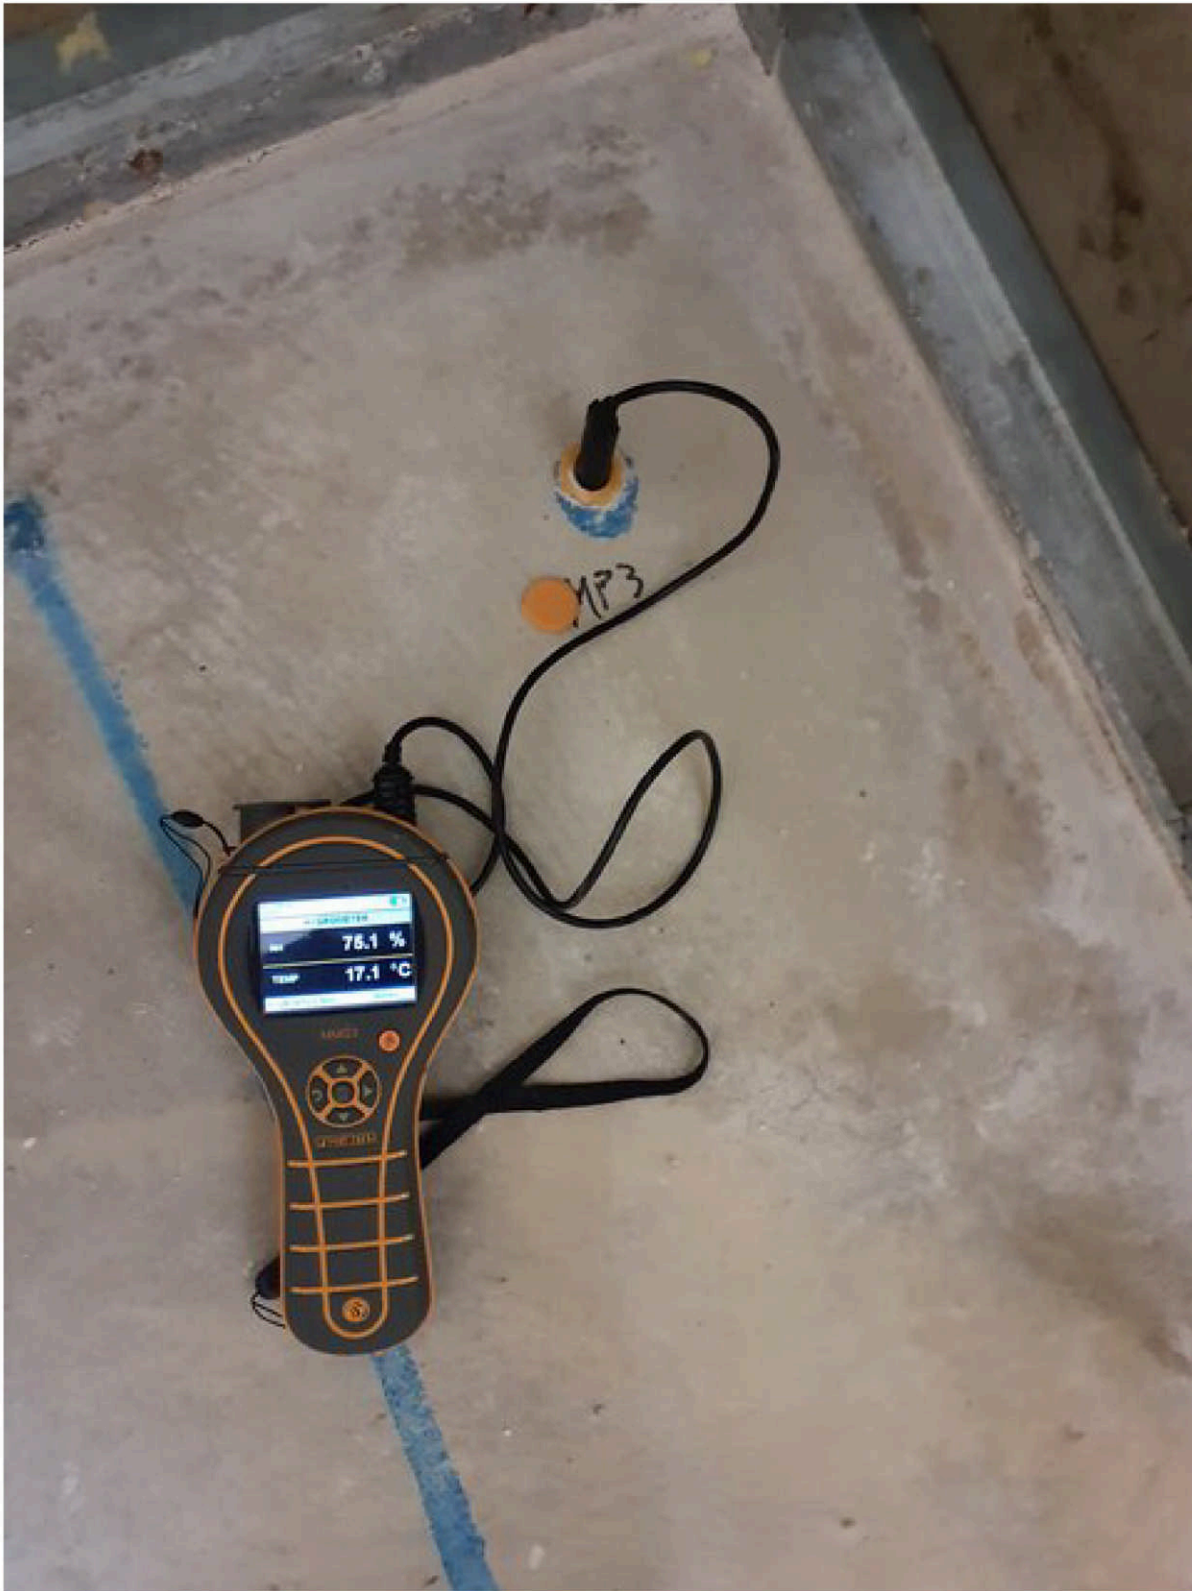
Mp3 Hovedel soverom gulv.

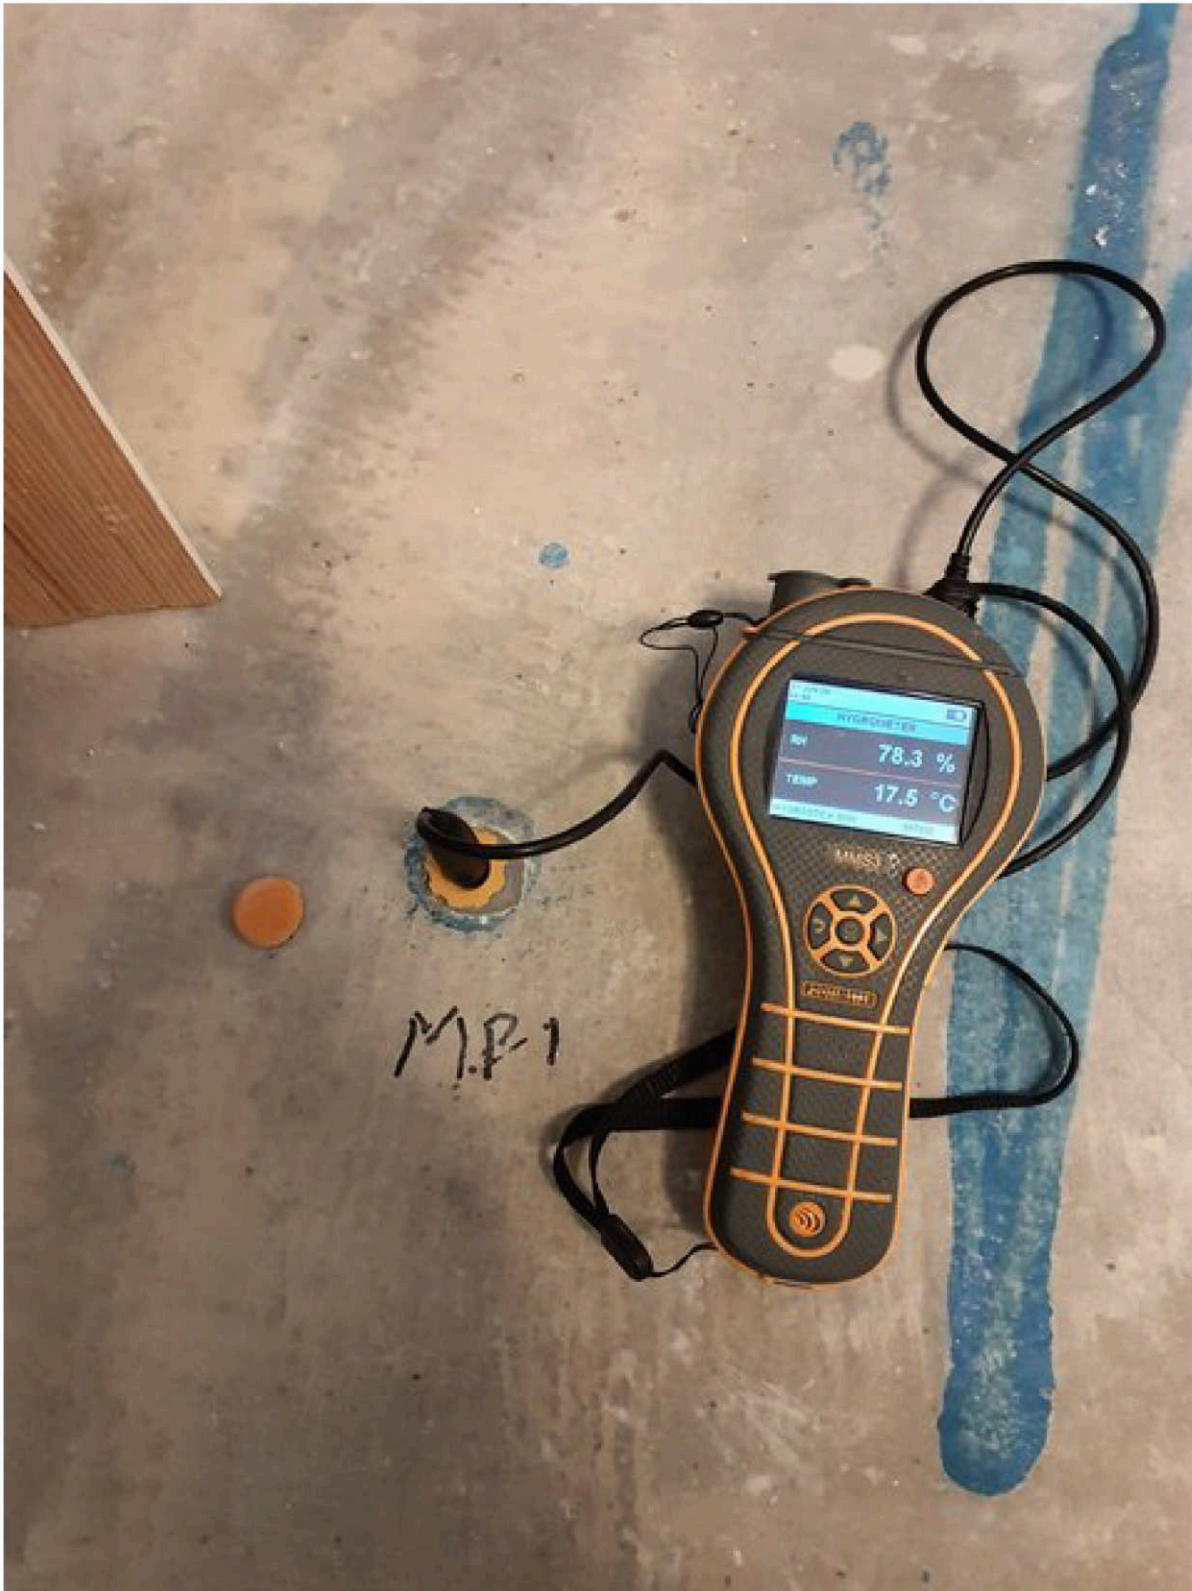
Mp1 Hovedel soverom gulv.

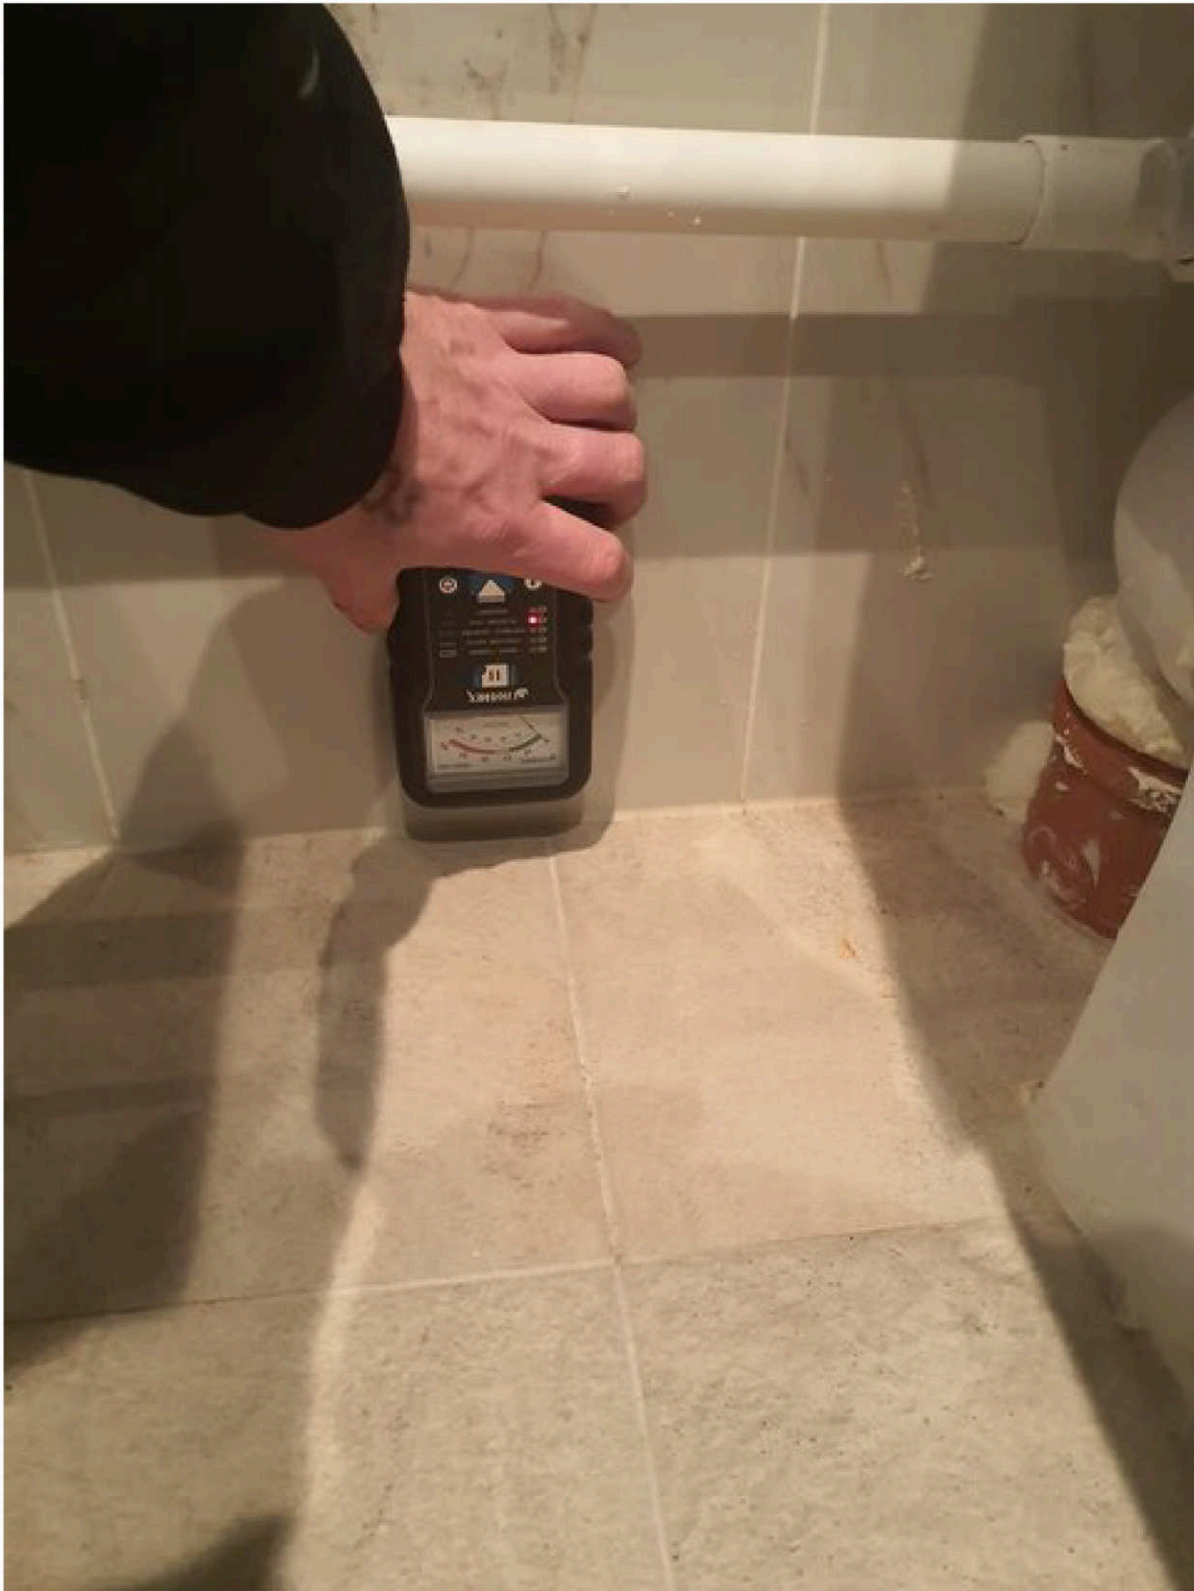
Bad tramex måling av vegg

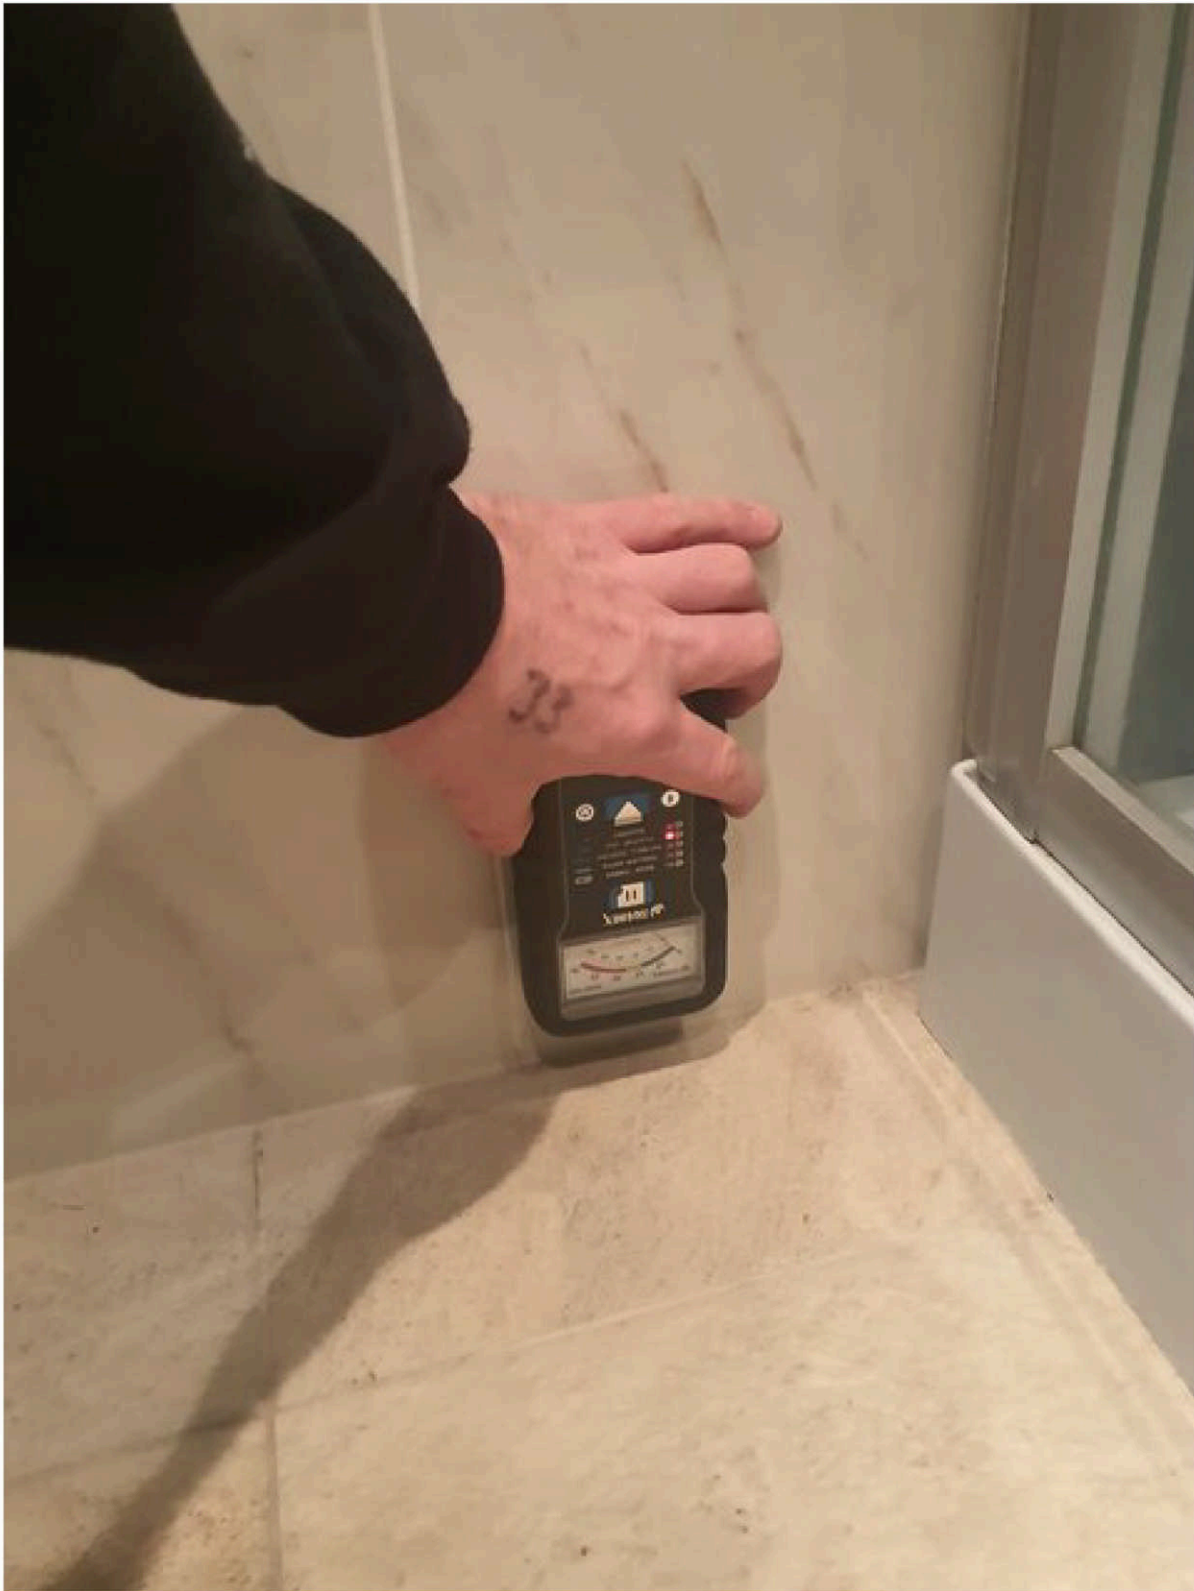
Bad tramex måling av vegg

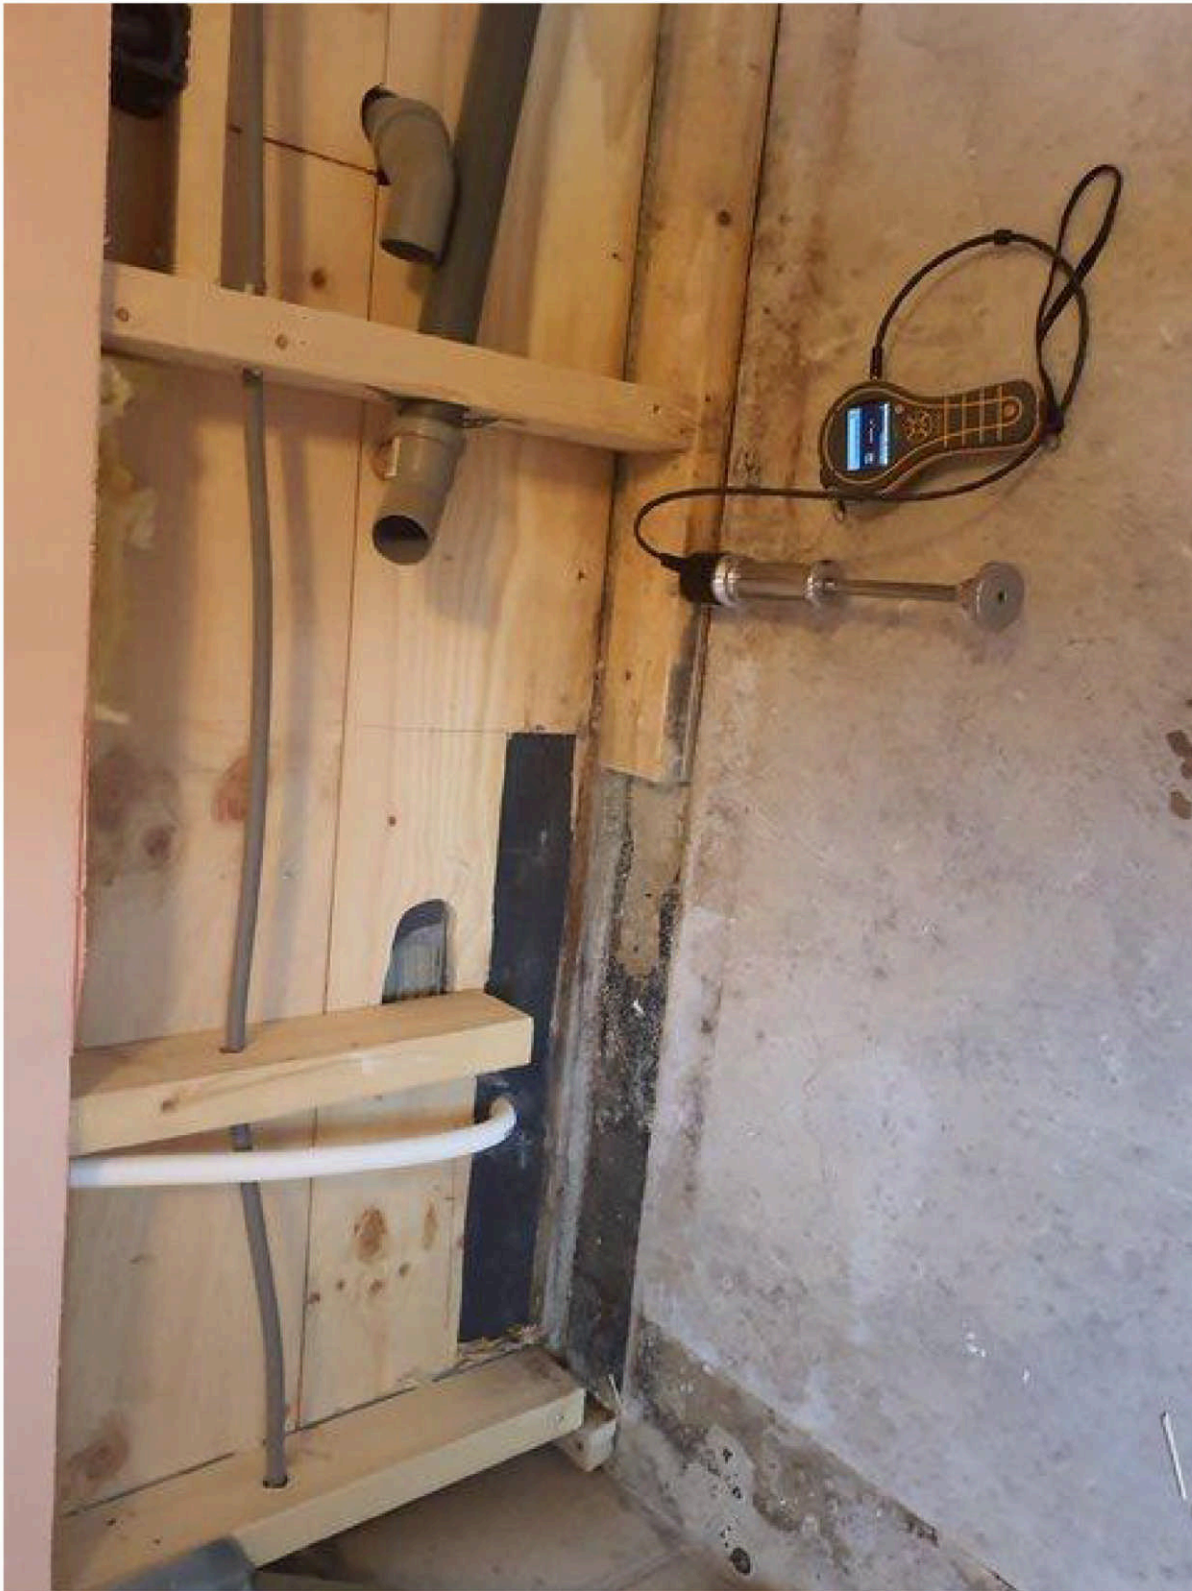
Mp 10 Soverom måling av bunnsvill mot bad
