# Ane Bakkens veg 7 7517 HELL

## Tilstandsrapport Eierskifte

| Rapportdato: | 25.6.2026 (Gyldig til 25.6.2027) |

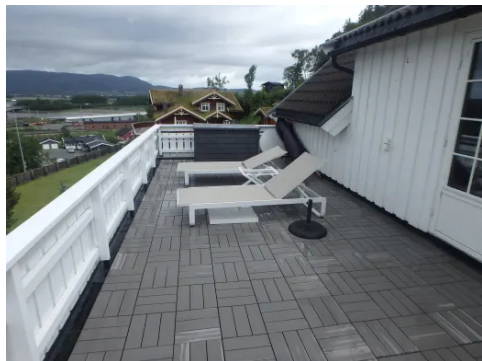
Rust i rekkverks innfesting.

Overflate av plastheller.

Rust i innfesting til rekkverk.  
Tekking har passert normal levetid.

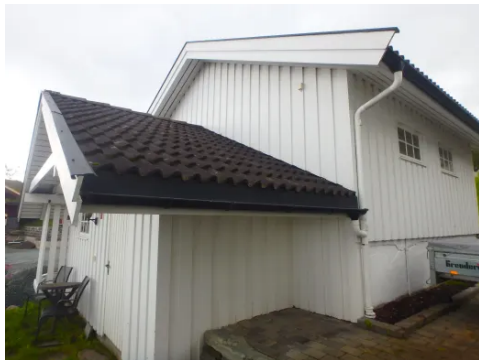
## 6.29 Garasje

Garasje er utført i en etasje over delvis underliggende bod og støpt gulv. Veggkonstruksjon i tre med utvendig stående kledning.
