Tilstandsrapport

📍 Lihauggata 10, 6002 ÅLESUND

Befaringsdato: 09.11.2023

Autorisert foretak: Takstmann Halvard Godø AS

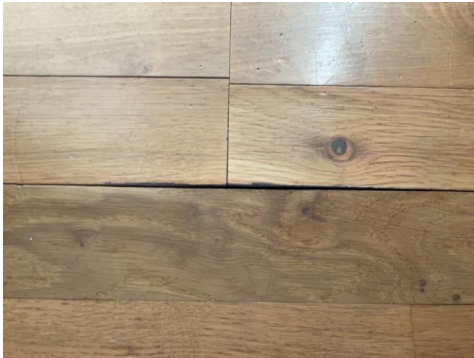
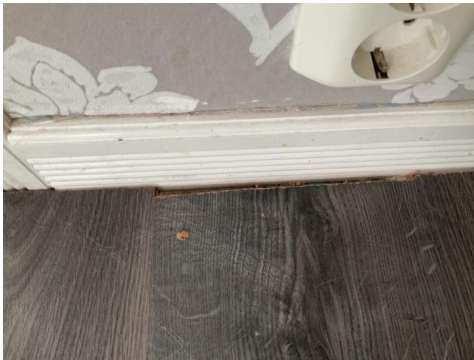
! TG 3 Etasjeskille/gulv mot grunn

- Målt høydeforskjell på over 30 mm gjennom hele rommet. Tilstandsgrad 3 gis med bakgrunn i standardens krav til godkjente måleavvik.
- Målt høydeforskjell på over 20 mm innenfor en lengde på 2 meter. Tilstandsgrad 3 gis med bakgrunn i standardens krav til godkjente måleavvik.

I kostnadsestimatet er det retting med flytmasser/ sparkel el. som er lagt til grunn

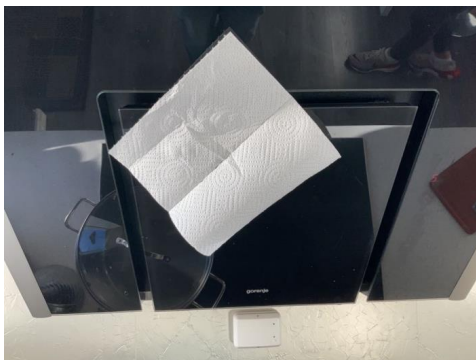
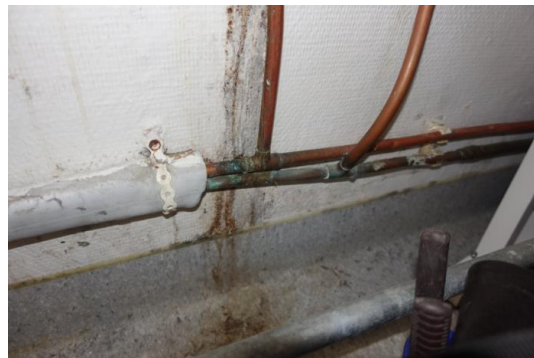
TG 2 Vannledninger rør i rør

- Tidspunkt for utskiftning av vannledninger nærmer seg.
- Det er ikke behov for utbedringstiltak siden anlegget fungerer i dag, men ut ifra alder kan skader plutselig oppstå på eldre anlegg.

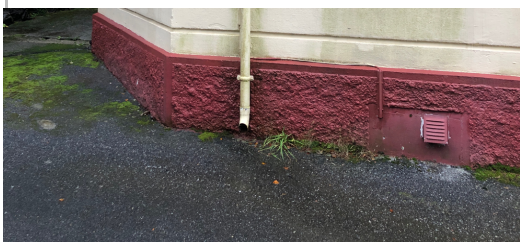
Mose på asfalt/betongplatter rundt huset bør fjernes regelmessig

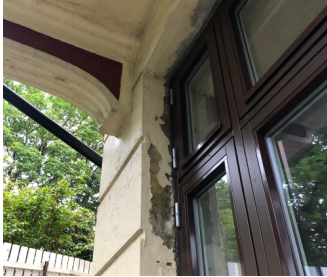
Murpuss skaller av. Rehabilitering av pusset og malt fasade bør utføres snart.

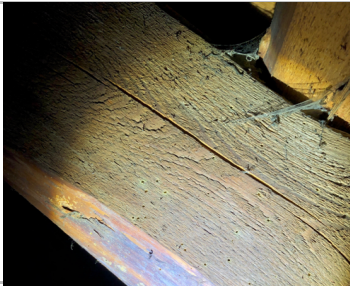
Hull etter mått (stripet borebille) Aktiviteten er lav, men man bør holde øye med aktiviteten.
