# Tilstandsrapport

Enebolig

Gamle Storgate 15 A, 7650 VERDAL

Befaringsdato: 05.03.2024

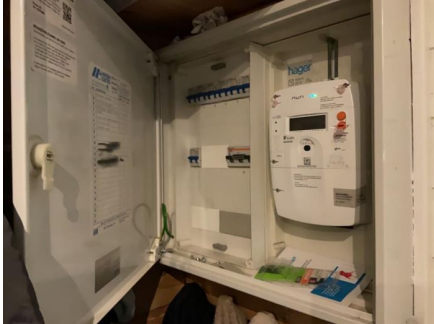
## TG 3 **Branntekniske forhold**
