Tilstandsrapport

Enebolig

Sykkylvsvegen 672, 6230 SYKKYLVEN

Befaringsdato: 05.09.2024

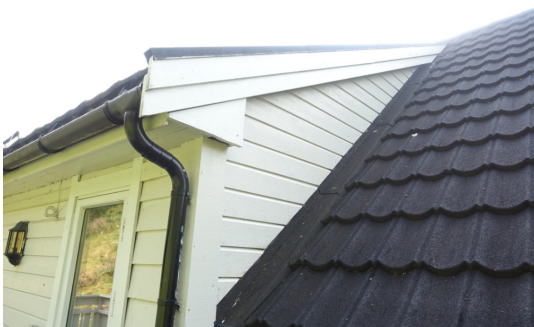
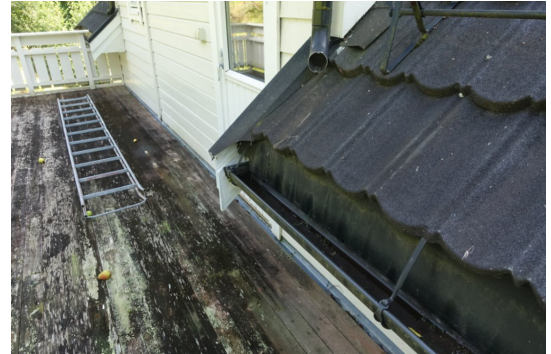
Det er observert renner og beslag av metall. Renner og beslag er med forskjellig alder, men i stor grad fornyet i forbindelse med omtekking av taket i 2011.

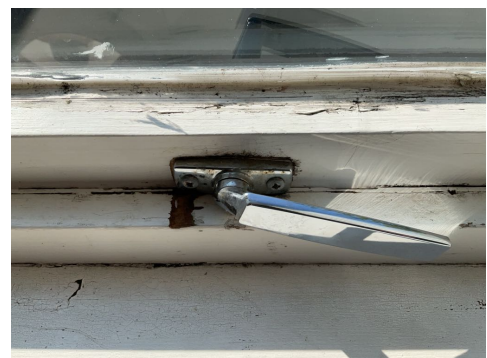
- Det er påvist at enkelte vinduer er vanskelig å åpne/lukke.
- Det er påvist tegn på innvendig kondensering av enkelte vindusglass.
- Karmene i vinduer er slitte og det er sprekker i treverket.

Forhøyet slitasje og skade på enkelte vridere.

- Vinduer må justeres.
- Kondensering på enkelte glass har medført fuktskader i treverk som kan medføre utskiftningsbehov av enkelte vinduer.

Det er påregnelig med oppgraderinger, utbedringer og vedlikehold.

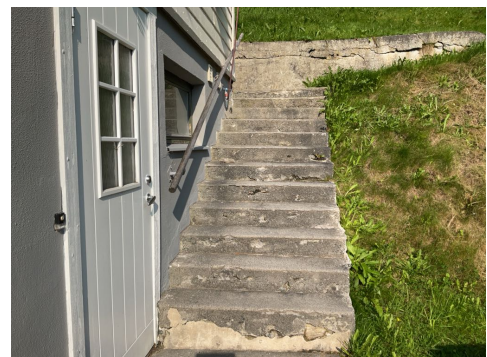
- Betongtrapp har mindre sprekker/skader

- Påviste skader må utbedres.

Vedlikehold med oppgraderinger og vedlikehold er påregnelig.

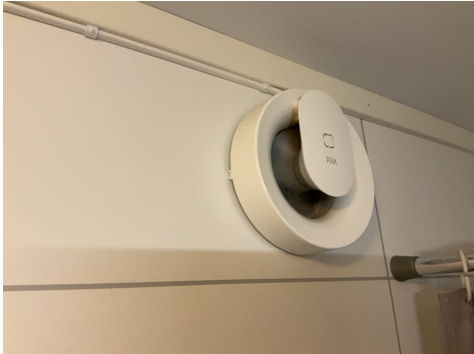
1. ETASJE > BAD

Hulltaking/ fuktmåling er foretatt i allerede utsparing ved rør i soveromsveggen. Det er i forbindelse med hulltakingen ikke påvist unormale forhold.

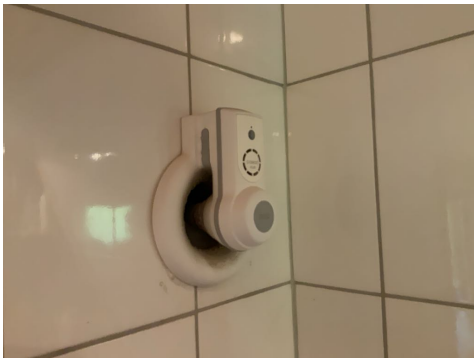
LOFT > BAD

Hulltaking er foretatt i gangveggen mellom panelbord, på baksiden av dusjen. Det er i forbindelse med hulltakingen ikke påvist unormale forhold.

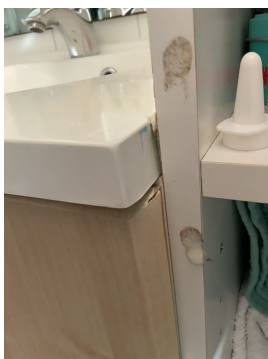
KJELLER > BAD

Hulltaking er foretatt i soveromsveggen, på baksiden av dusjen. Det er i forbindelse med hulltakingen ikke påvist unormale forhold.

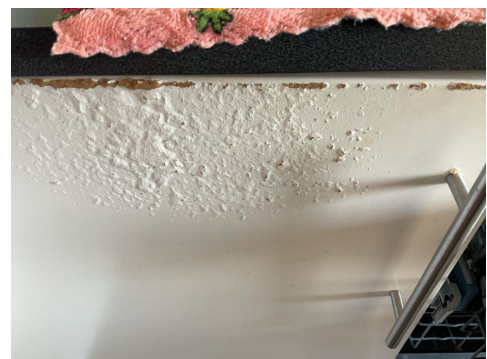
LOFT > KJØKKEN

TG 2 Avtrekk

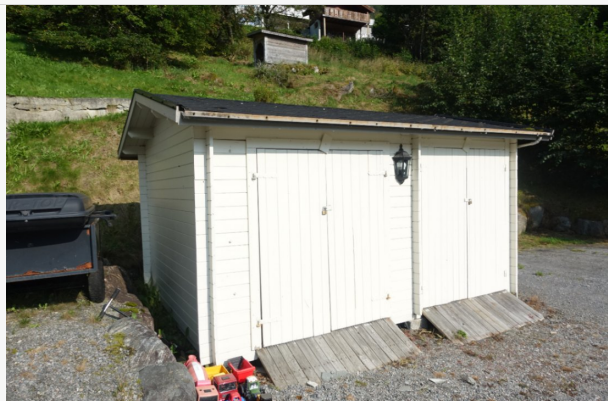
Bod

Det er oppført et element bod som bodbygg av type Obsbygg bod el. Bodene er med enkel trekonstruksjon, sperrer av tre og med taktekke av pappshingel. Det er inngangsdører som labankdører av tre.

Videre vedlikehold av boden vil være påregnelig.
