# Tilstandsrapport

Enebolig

Sykkylvsvegen 672, 6230 SYKKYLVEN

Befaringsdato: 05.09.2024

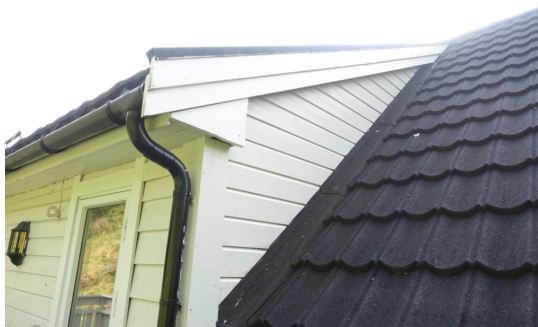
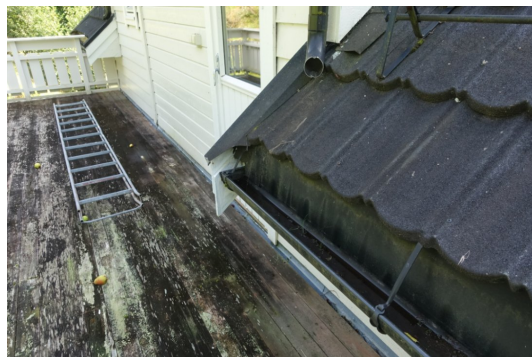
### ! TG 2 Nedløp og beslag

Det er observert renner og beslag av metall. Renner og beslag er med forskjellig alder, men i stor grad fornyet i forbindelse med omtekking av taket i 2011.

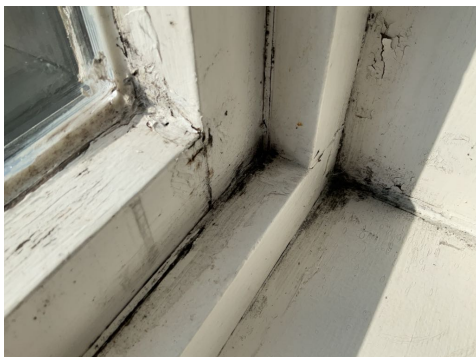
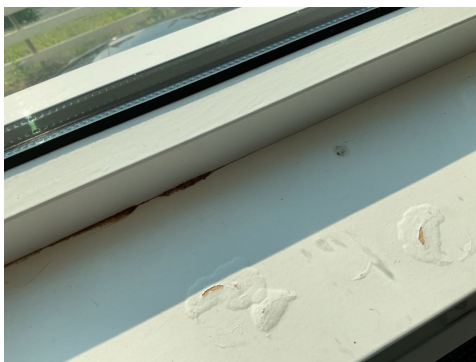
## ! TG 2 Dører

Ytterdør i hovedetasjen som teakdør med glass, balkongdører som hvite dører med glassfelt. Kjellerdør som nyere hvit dør med glass.

- Karmene i dører er værslitte utvendig og det er sprekker i treverket.

Det er registrert skade med avflassing og oppposning på foring i kjellerdøren, dette som følge av inntrekk fukt her.

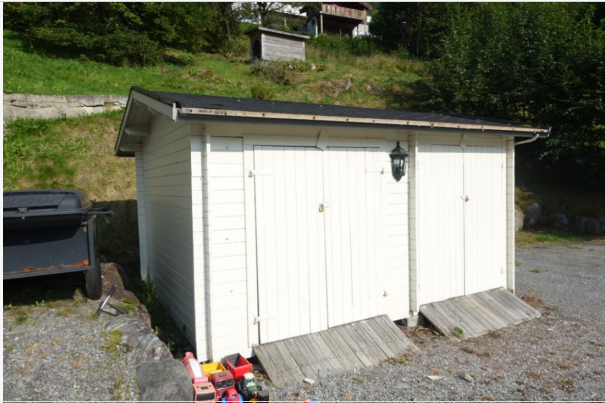
## Bod

Det er oppført et element bod som bodbygg av type Obsbygg bod el. Boden er med enkel trekonstruksjon, sperrer av tre og med taktekke av pappshingel. Det er inngangsdører som labankdører av tre.

Videre vedlikehold av boden vil være påregnelig.
