# Tilstandsrapport

Enebolig m/Leilighet.

Smedplassvegen 6, 6230 SYKKYLVEN

Befaringsdato: 25.04.2024

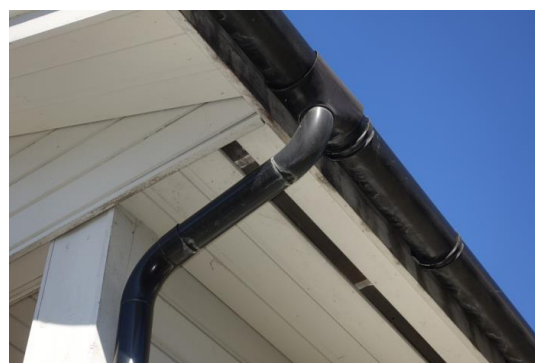
### ! TG 2 Nedløp og beslag

Det er observert renner og beslag av metall. Renner og beslag er fra byggeår.

- Overvåk tilstanden jevnlig. For å få tilstandsgrad 0 eller 1 må beslag/renner/nedløp skiftes ut, men tidspunktet for når dette er nødvendig er vanskelig å si noe om.
- Det er ikke krav om utbedring opp til dagens krav.

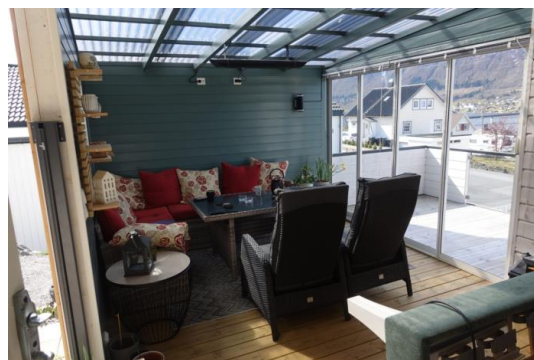
Det er registrert en del misfarging på tekket og trebjelker etter tidligere lekkasjer. Eier opplyser om at dette er kjente forhold og at det ble gjort utbedringer med nytt tekke i forbindelse med bygging av hagestuen. Det er under befaringen ikke registrert fukt i dekket eller bjelker hvor dette ble utført.

Det er registrert en setning sprekk i Leca vegg mellom bod og garasjerom.

Jevnlig tilsyn i forhold til endringer med forhold til tekket og tidligere lekkasjer.

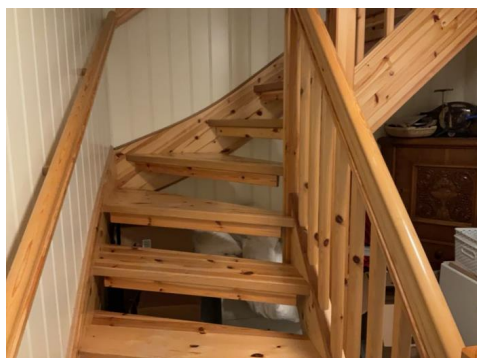
## ! TG 1 Innvendige trapper

Det er innvendig lakkert furu trapp. Trappen er fra byggeår. Rekkverk og håndløper i lakkert furu.

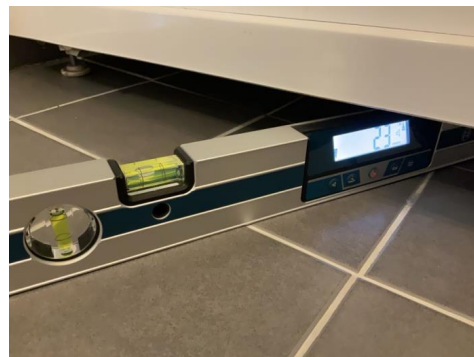
### KJELLER > BAD/VASKEROM

#### TG 2 Sluk, membran og tettesjikt

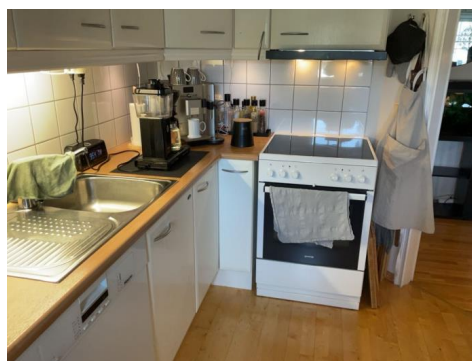
### ! TG 1 Avtrekk

Det er kjøkkenventilator med avtrekk ut.

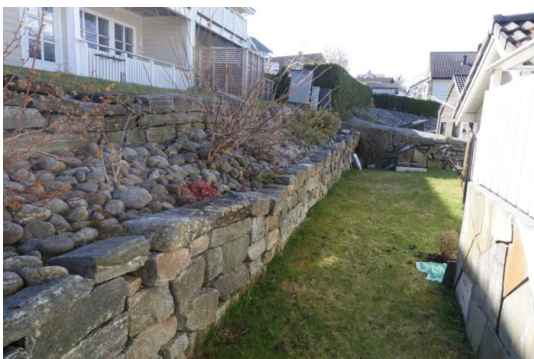
## ! TG 0 Terrengforhold

Tomten er meget pent opparbeidet med adkomst og biloppstillingsplasser med belegningsstein. Det er kanter av betong og med naturstein i bakkant. Det er opparbeidet plen og det er beplantet med prydbusker, hekker etc.
