# Tilstandsrapport

Enebolig m/hybeldel

Gamle Kongevei 19, 3269 LARVIK

Befaringsdato: 06.03.2024

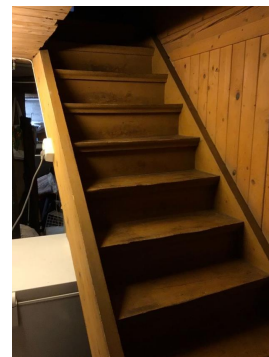
Heltre trapp av ukjent alder. Noe mangler ihht. dagens krav. Noe slitasje.

- Håndløper bør monteres, men det var ikke krav på byggetidspunktet.
- Rekkverk må monteres for å lukke avviket.
- Det må foretas tiltak for å lukke avviket.

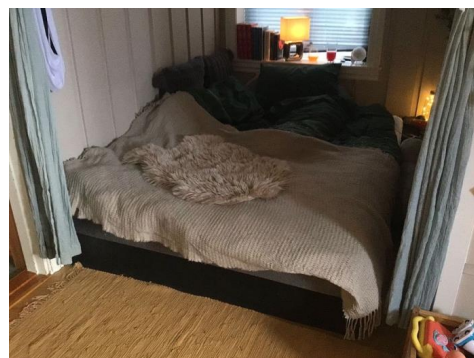
Det er ikke foretatt hulltaking da det ikke er fysisk mulig pga. tilliggende konstruksjoner. Rørapplegg ligger vendt mot vaskerom og stue (ikke tilkomst pga. seng/møbler i rommet). Ikke observert tegn til fukt v/bruk av fuktmåler på bad.

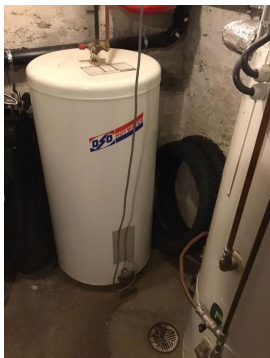
OSO VV-tank på 198 liter fra 1993. Den står plassert i teknisk rom i kjeller.

- Det er ikke behov for utbedringstiltak siden tanken fungerer i dag, men ut ifra alder kan skader plutselig oppstå på eldre tanker.

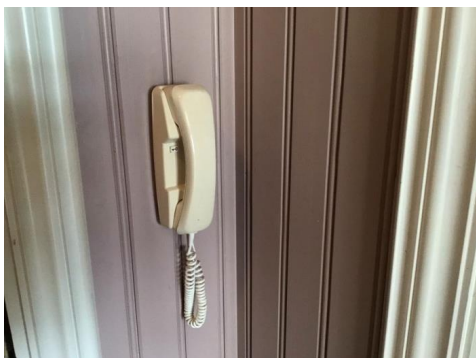
Det er montert calling anlegg i boligen. Dette er i dag ikke i bruk.

Montere nytt anlegg

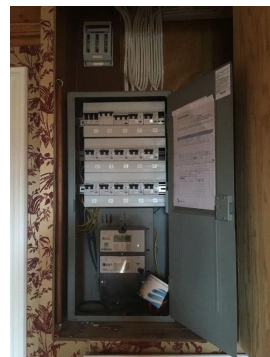
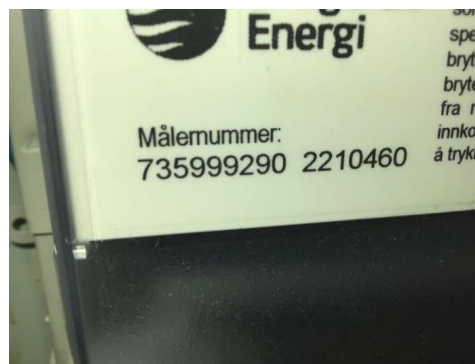
Anbefales el-sjekk ihht. observasjoner og alder.

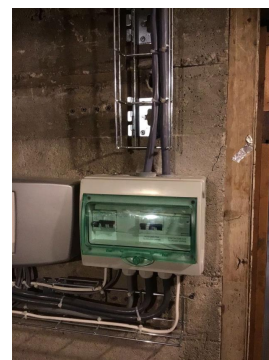
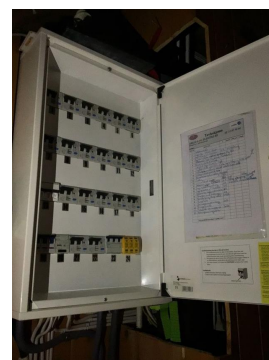
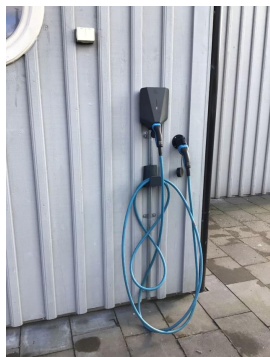
### Elektrisk anlegg - 2

Anbefales el-sjekk ihht. observasjoner og alder.

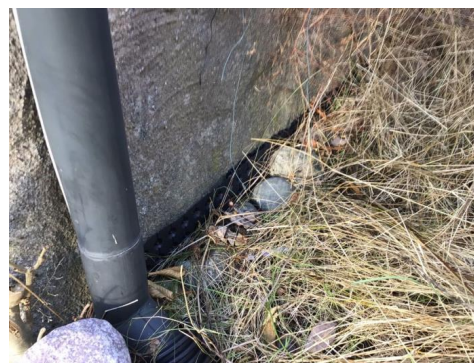
Det ble delvis observert fuktsikring på grunnmur, den var ikke riktig utført iht. klemlist. Selger opplyser at det er ny drenering i 2011. Det må sies at det ble observert fuktutslag og saltutslag på yttervegger og gulv i kjeller.

- Det er påvist andre avvik:
- Utvendig tetting/fuktsikring av grunnmuren er avsluttet under utvendig terreng.

- Det bør foretas terrengjusteringer.
- Det må foretas tiltak for å lukke avviket.

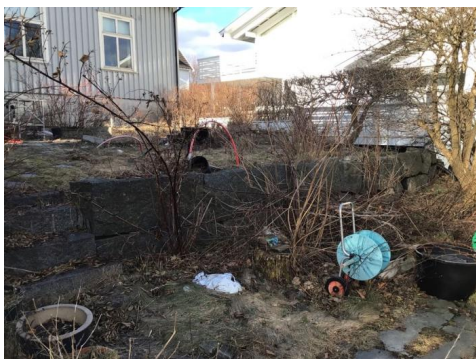
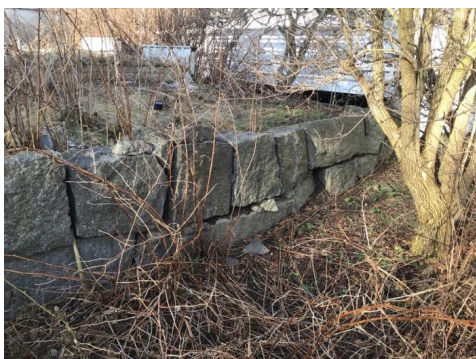
Grunnmur av steinblokker og støpt betong. Grunnmur er pusset på utvendige fasader. Det ble stedvis observert tegn til sprekker/riss på fasader og i kjeller. Fundamenter/søyler av betong og trevirke. Det ble utført en meget begrenset kontroll av kjeller pga. manglende tilkomst.

- Grunnmuren har sprekkdannelser.

- Det er påvist mindre sprekker og/eller skjevheter i muren.

- Lokal utbedring må utføres.

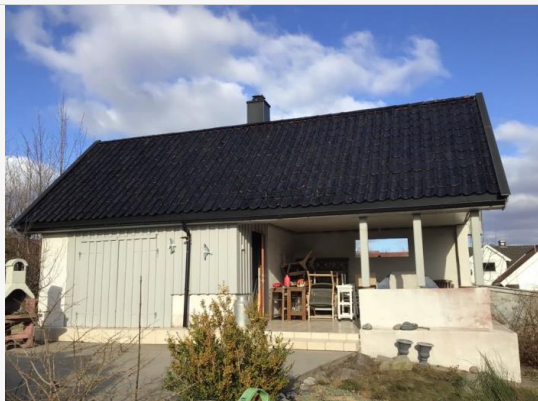
Det er oppført en bygning med bod, innredet loft etasje og overbygd terrasse på tomten. Selger opplyser at deler av loft etasje er innredet i 2011. Det er støpt plate på grunn. Stedvis avflassing på såle (nord) og stedvis løs puss og masser v/støpt plate. Oppført i lettklinker og trekonstruksjoner, det er pussede flater og kledning på fasader. Det er takstein som takteking. Stedvis slitasje og skader på takstein. Montert trapp til loft etasje i bod, den mangler rekkverk bl.a. Pipe i bygget er ikke i bruk i følge selger. Loft etasje er ikke med i arealer pga. skråtak. Det er montert dobbel dør til bod via terreng og enkel ytterdør fra overbygd terrasse. Det er lav høyde på rekkverk til terrasse og det ble stedvis observert sprekker og "bom" i fliser på terrasse. Selger opplyser at terrasse er laget i 2016. Noe sprekker på mur og rekkverk. Dør i loft etasje går mot karm. Noe utbedringer bør påregnes.
