# Tilstandsrapport

Enebolig

Olsvollen 40, 6019 ÅLESUND

Rapportdato: 12.06.2024

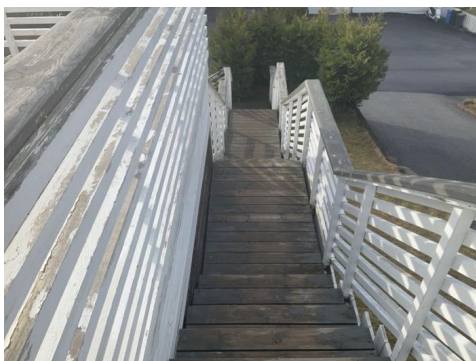
### ! TG 2 Overflater

Overflater har på generelt grunnlag en del bruksslitasje og mindre skader, sår og rifter.

Det vil være påregnelig med oppgraderinger, utskiftninger, modernisering, samt vedlikehold av en del overflater innvendig.

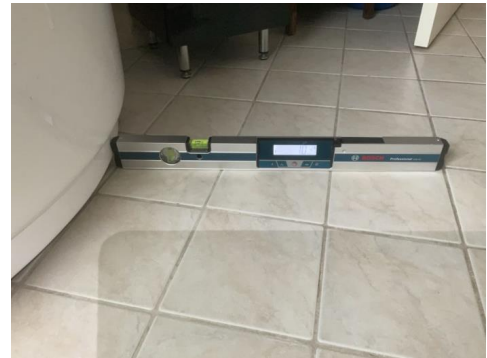
## 1. ETASJE > BAD

### TG 3 Sluk, membran og tettesjikt

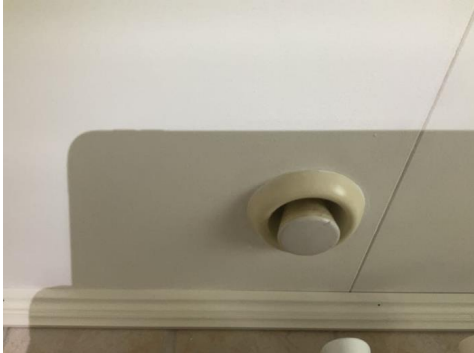
1. ETASJE > BAD

## Tilliggende konstruksjoner våtrom

Det er foretatt fuktsøk i området ved sluken fra krypkjeller. Det ble ikke registrert unormale forhold her under befaringen.

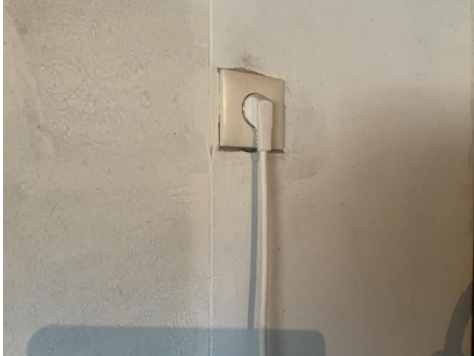
## ! TG 1 Elektrisk anlegg

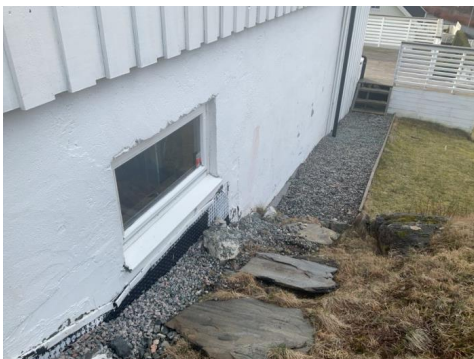
### ! TG 2 Grunnmur og fundamenter

Grunnmur i betongstein med utvendig pusset og malte flater på de deler av grunnmuren som er synlig. Innvendig er det en del vegger som er innforede og kledde samt en del vegger med fri mur. Fundamenter betong under grunnmur.

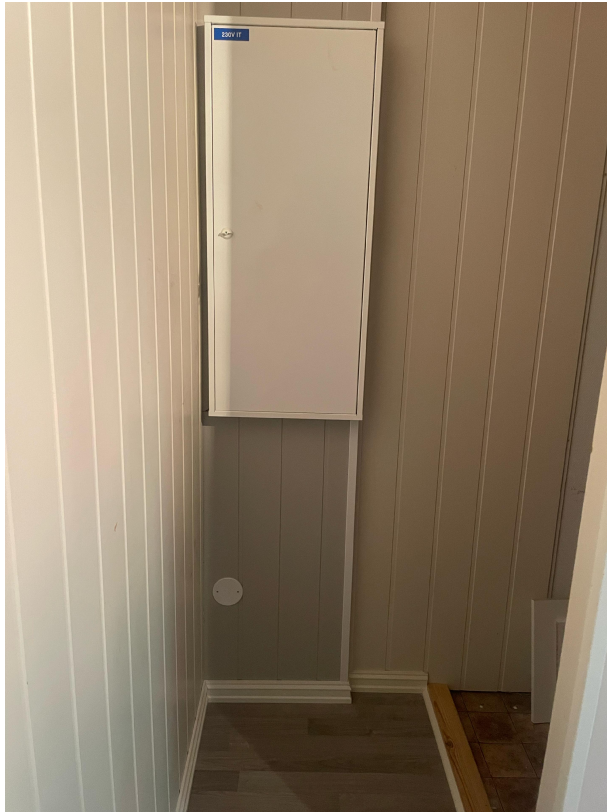
Skjema: "LAND - NELFO Samsvarserklæring Inst. Sign. IM: Utskiftning av sikringskap og innmat"

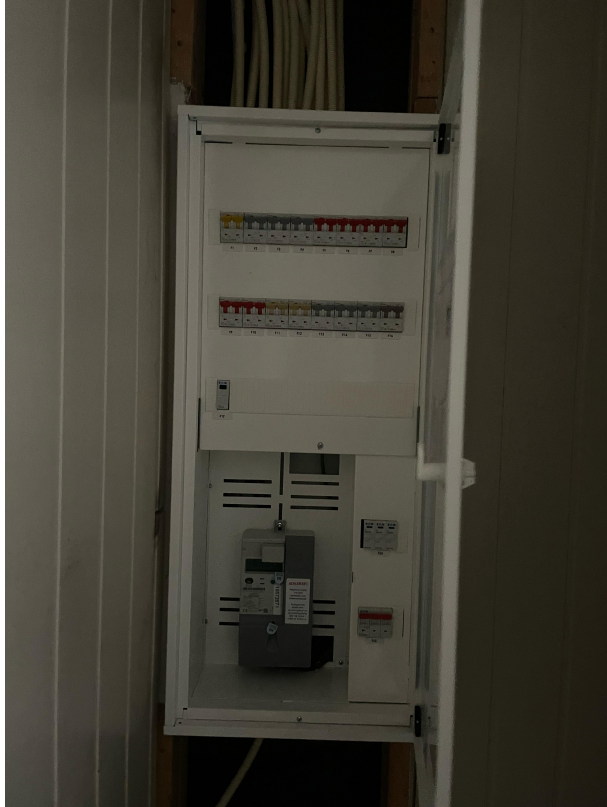
Skjema: "LAND - NELFO Samsvarserklæring Inst. Sign. IM: Utskiftning av sikringskap og innmat"
