# Tilstandsrapport

📍 Trosterudveien 12 B, 0778 OSLO

# gnr. 41, bnr. 97

Befaringsdato: 19.03.2024

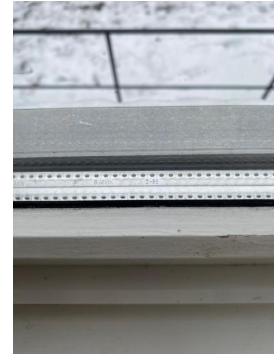
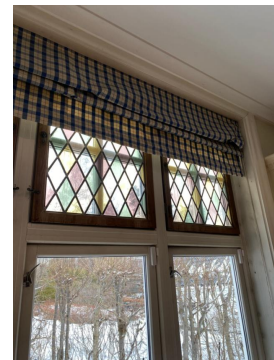
Elementene/materialene kan ha en brukstid som tilsier at det er hensiktsmessig å holde det under en viss oppsikt. Det betyr at strakstiltak ikke vurderes å være påkrevet, men at det innen "rimelig tid" bør vurderes tiltak.

TG er satt på bakgrunn av generell alder og at normal forventet levetid er nådd.

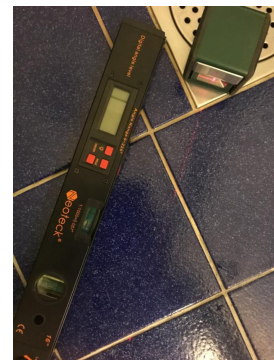
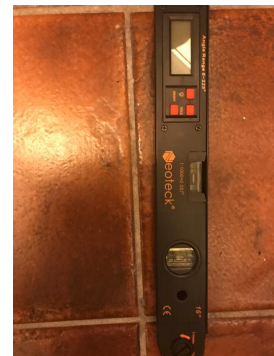
Støpt betongdekke. Tilstrekkelig fall på gulv mot sluk. Tilstrekkelig oppkant ved terskel. Nivå-/høydeforskjell mellom overkant slukrist og punkt ved dørterskel og fall er kontrollert med krysslaser og vater.

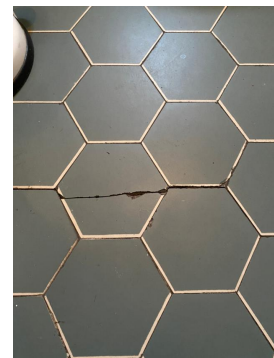
Fliser bør skiftes, men ingen umiddelbare tiltak er påkrevet.

Så vidt det kan observeres er pt. ingen symptomer på funksjonssvekkelse, men våtrommene bør på sikt oppusses/renoveres.

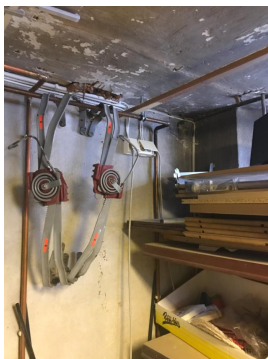
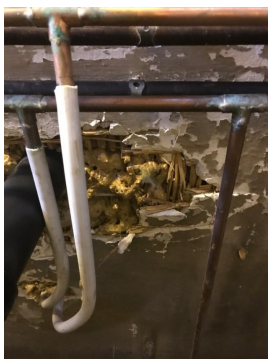
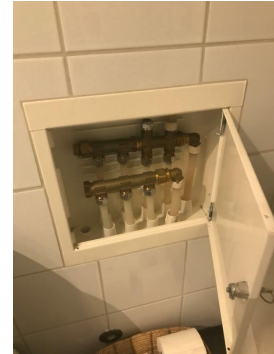
Det eldste røranlegget bør kontrolleres av autorisert rørlegger. Det er ved befaring ikke behov for utbedringstiltak, ut i fra at anlegget fungerer tilfredsstillende i dag. Det er ingen symptomer på funksjonssvekkelse, men vær oppmerksom på at det kan oppstå plutselig skader på eldre anlegg.

Overvåk tilstanden jevnlig. Ved utskifting/renovering må det påses at røranlegget dokumenteres av fagperson.

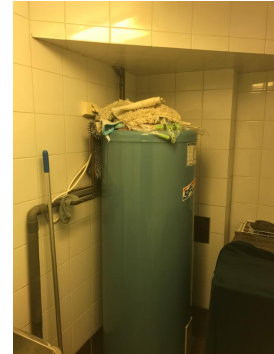
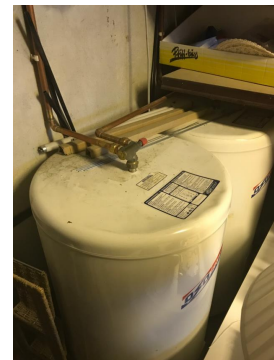
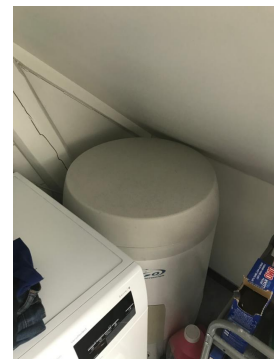
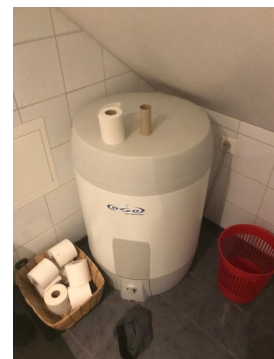
- Det er påvist at varmtvannstank er over 20 år
