Tilstandsrapport

Boligbygg med tre boenheter.

Hadselåsveien 5, 8450 STOKMARKNES

Rapportdato: 19.01.2026

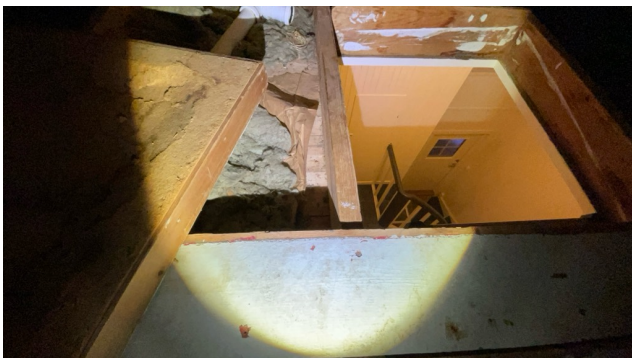
Løs luke i himling for tilkomst til loftsrom.

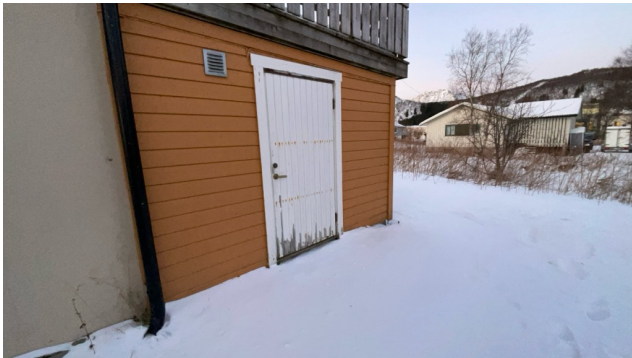
Dør til bod under takterrasse.

Vedlikehold av dør til bod under terrasse.

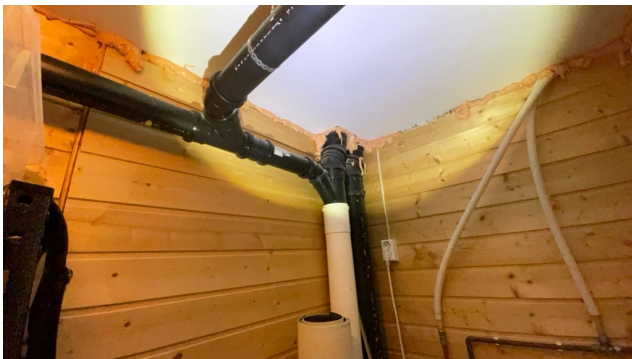
Utsnitt av avløpsrør i bod i kjeller.

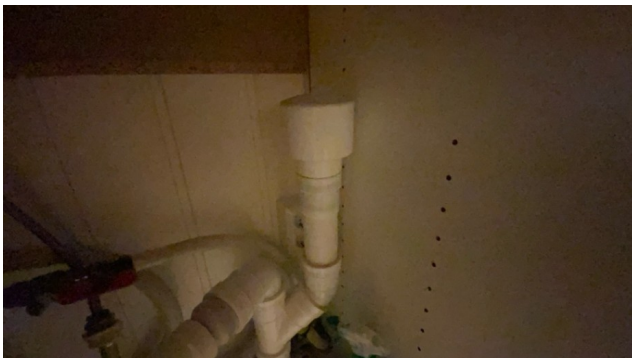
Lufting av avløp via durgo-ventil i kjøkkenbenk på loftplan.

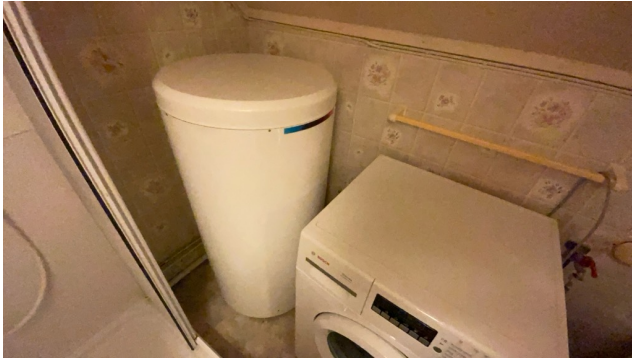
- Det er avvik:
Halvparten av forventet levetid er trolig overskredet.
El-tilkobling varmtvannstank med stikk.

Varmtvannstank montert på bad/vaskerom på loftplan.

Fornyng av varmtvannstank må forventes.
Krav om fast tilkobling jfr. forskrift fra 2010.
