# Tilstandsrapport

Boligbygg med tre boenheter.

Hadselåsveien 5, 8450 STOKMARKNES

Rapportdato: 10.05.2025

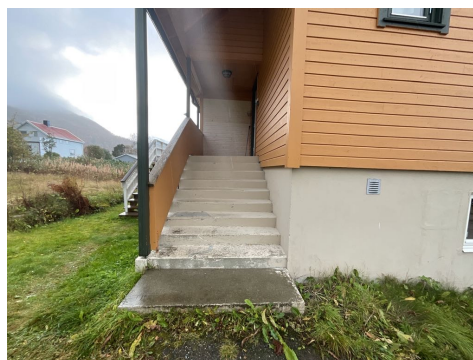
Trapp sett ovenfra.

Trapp sett nedenfra.

- Rekkverk må monteres for å lukke avviket.

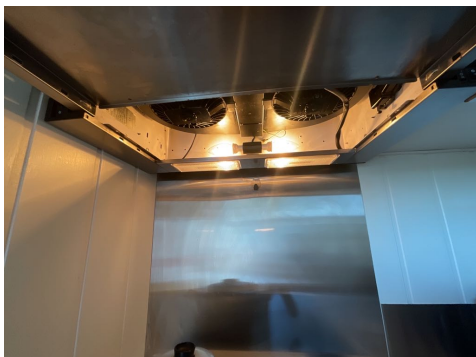
HOVEDPLAN > KJØKKEN

Kjøkkenventilator.  
Filter mangler.

Montering av filter.

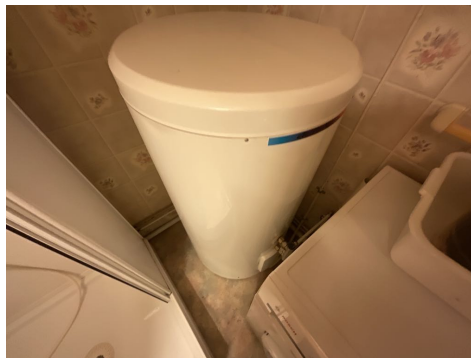
Varmtvannstank på loftplan.

Fornyng av varmtvannstank må forventes.

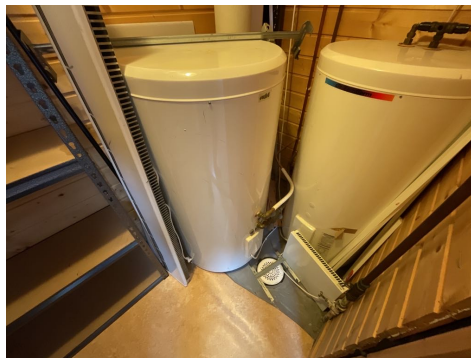
Varmtvannstanker i bod på kjellerplan.

Fornyng av varmtvannstanker må forventes.
