# Tilstandsrapport

1/2-part av tomannsbolig med to boenheter.

Parkveien 40B, 8450 STOKMARKNES

Rapportdato: 09.03.2025

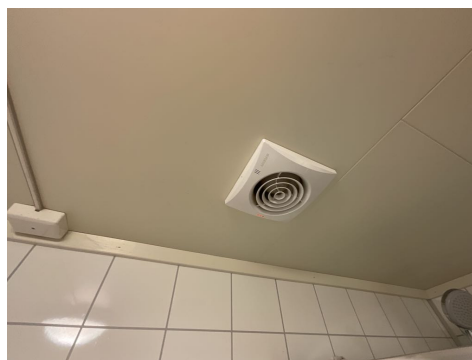
Avtrekksvifte i himling.

Løsning for tilluft bør etableres - enten med ventil i dør eller spalte under dør.

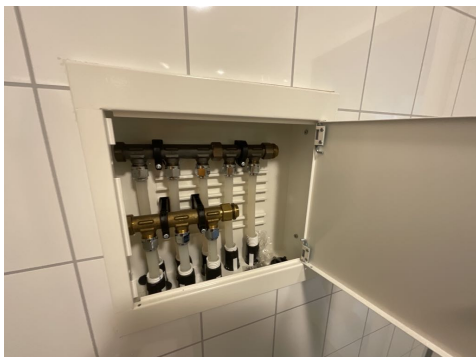
Fordelerskap for rør i rør-installasjon.  
Ingen kursfortegnelse.

Utarbeidelse av kursfortegnelse.
