# Tilstandsrapport

Boligbygg med flere boenheter

Kyrkjevegen 178, 6230 SYKKYLVEN

Befaringsdato: 25.04.2024

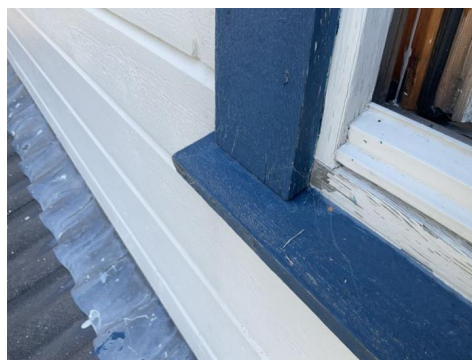
- Karmene i vinduer er slitte og det er sprekker i trevirket.
- Det er påvist andre avvik:

Det må påregnes vedlikehold ved vinduer.

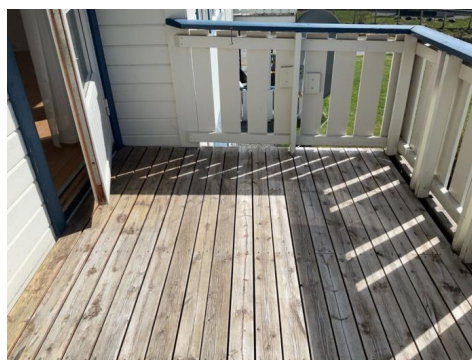
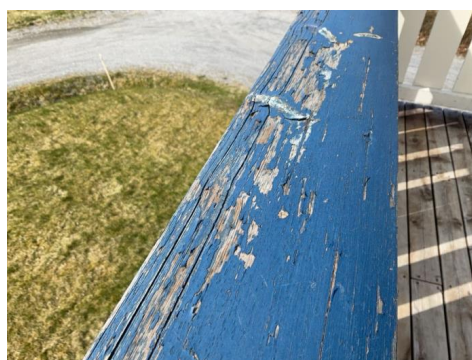
- Rekkverket er for lavt i forhold til dagens krav til rekkverkshøyder.
- Det er avvik:

- Det er ikke krav om utbedring av rekkverkshøyde opp til dagens forskriftskrav.
- Tiltak:

Vedlikehold og oppgraderinger av rekkverk og dekket er påregnelig.

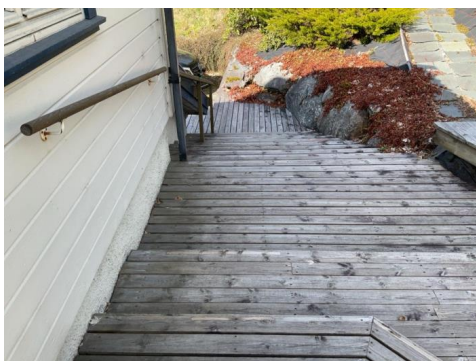
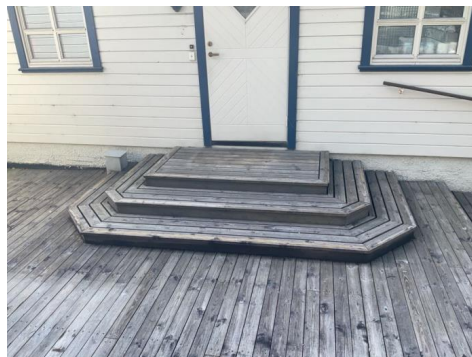
- Det er avvik:

Det er påregnelig med oppgraderinger og vedlikehold av trapper.

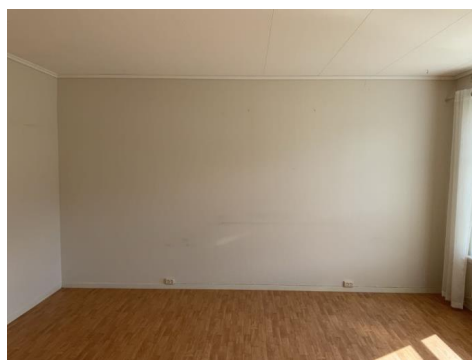
Overflater har på generelt grunnlag en del bruksslitasje og mindre skader, sår og rifter.

Det vil være påregnelig med oppgraderinger, utskiftninger, modernisering, samt vedlikehold av en del overflater innvendig.

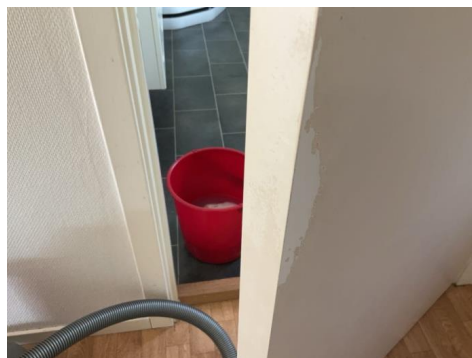
- Det er avvik:

Det er påregnelig med vedlikehold oppgradering og noe fornying ved innvendige dører.

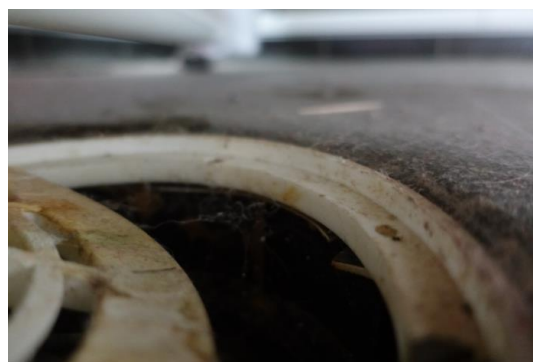
- Overvåk tilstanden jevnlig. For å få tilstandsgrad 0 eller 1 må slukløsningen skiftes ut og sannsynligvis må også membransjiktet skiftes/utbedres. Det er imidlertid vanskelig å si noe om tidspunktet for når dette er nødvendig.

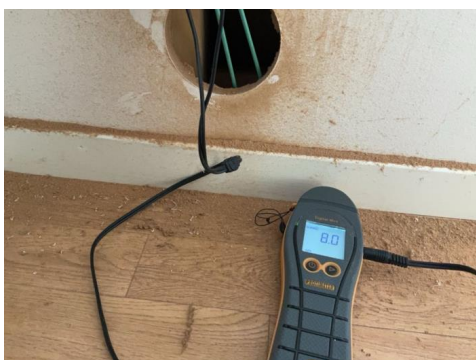
Hulltaking er foretatt i soveromsveggen, på baksiden av dusjen. Det er i forbindelse med hulltakingen ikke påvist unormale forhold.

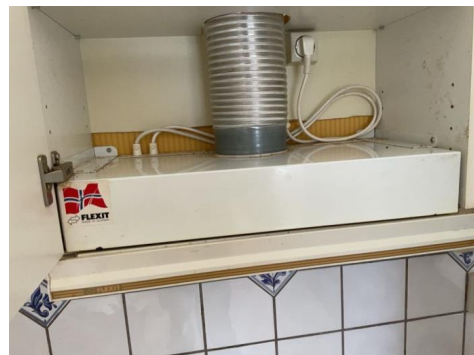
- Det er avvik:

Det er påregnelig med vedlikehold og oppgraderinger av avtrekket/ ventilatoren.
