# Breivikveien 20

# Tilstandsrapport

Befaringsdato: 07.03.2025

Beskrevne bolig er oppført i 1950 og utbygget i 1975. Bygningen er 75 år gammel og hvor deler av bygningskomponenter er fra byggeåret og i forventet tilstand med tanke på alder. Ut i fra alder på bolig er det rimelig at det kan skjule seg forhold som vil trenge utbedring, selv om disse ikke er avdekket under befaring. Det er ikke lagt vekt på å beskrive kosmetiske forhold i denne rapporten.

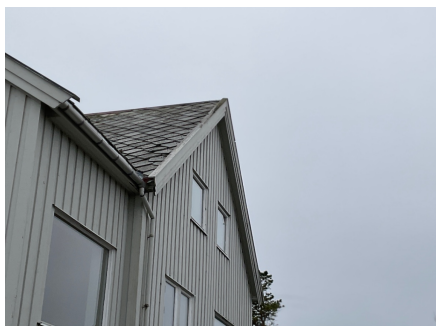
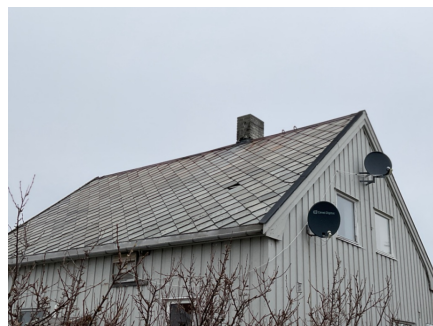
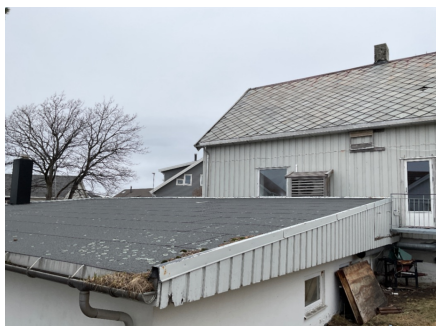
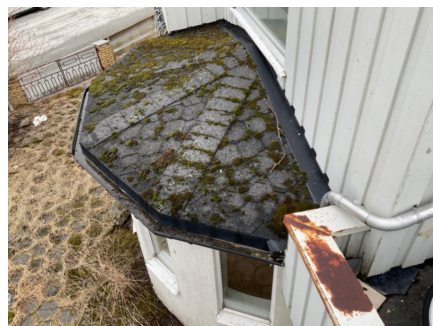
- Det er påvist skader eller avvik på selve taktekkingen.
- Mer enn halvparten av forventet brukstid er passert på taktekkingen.
- Mer enn halvparten av forventet brukstid er passert på undertak.

- Tidspunkt for utskiftning av undertak nærmer seg.
- Taktekkingen må skiftes eller utbedres.

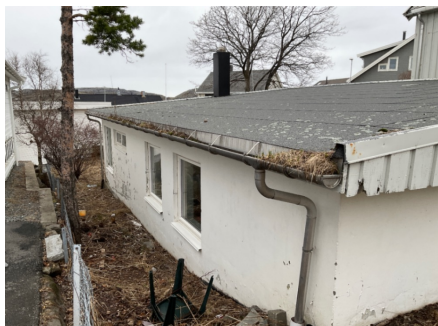
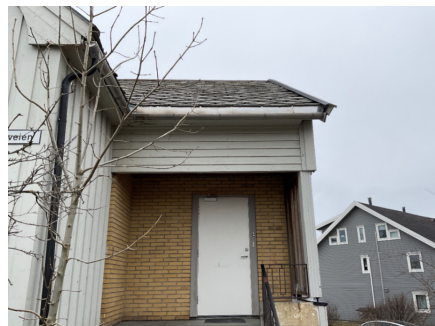
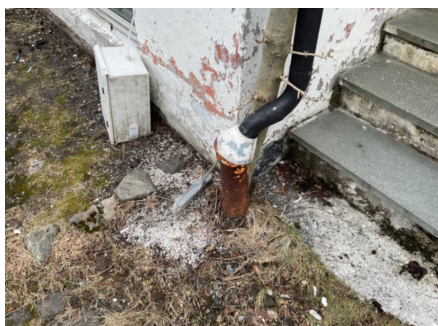
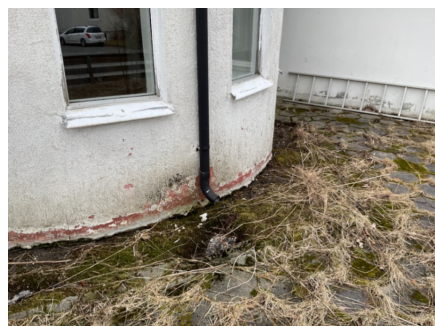
### Nedløp og beslag

Takrenner og nedløp av metall.

- Det bør lages system for bortledning av vann fra taknedløp ved grunnmur.

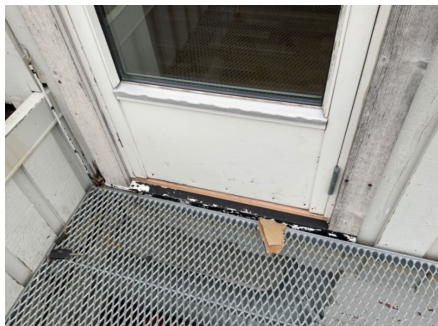
## TG 2 Balkonger, terrasser og rom under balkonger

Fra soverommet i første etasje er det utgang til en luftbalkong. Det er taktekke av papp, eldre type. Det er lav rekkverk høyde

- Det er ikke krav om utbedring av rekkverkshøyde opp til dagens forskriftskrav.
- Ny tekking må legges.

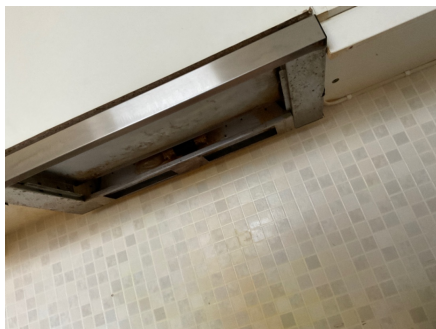
- Mekanisk avtrekk bør etableres.

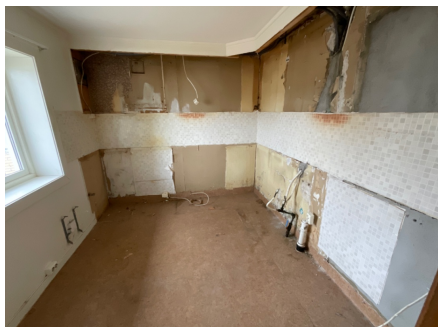
### UNDERETASJE > KJØKKEN

#### TG 2 Overflater og innredning

Kjøkkeninnredning er revet pga en lekkasje

Kjøkkeninnredning må monteres.
