# Tilstandsrapport

Fritidsbolig

Båtvikvegen 184, 6644 BÆVERFJORD

Oppdragsnr.: 11278-1388

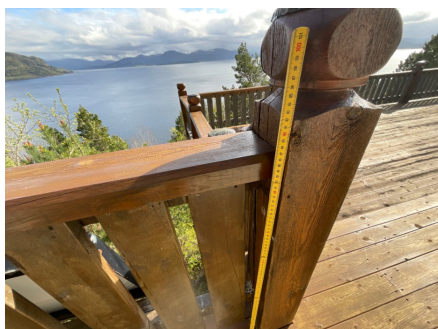
Nivåforskjeller større enn 0,5 meter fra balkong eller terrasse eller tilsvarende ned til terrenget eller til annet underliggende plan eller nivå, kan utgjøre en fare for skade på person ved fall.

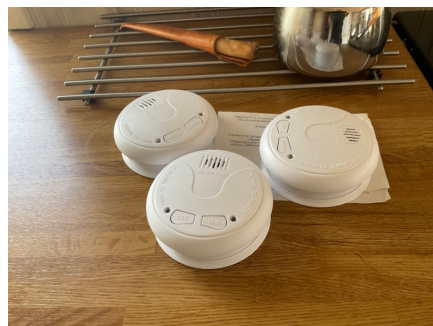
Det er etablert brannmeldere og 6 kg slukkeapparat i fritidsboligen.
