# Tilstandsrapport

Enebolig

Sauraveien 78, 8485 DVERBERG

Befaringsdato: 06.03.2024

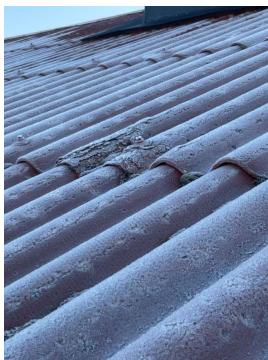
Taktekke og undertaket er fra byggeår (ca. 1964), forventet brukstid er passert. Det er påvist svekkelser og skader både på taktekke og undertaket.

Taktekking på hoveddel er utført med asbestholdige eternittplater fra opprinnelig byggeår. Generelt preg av elde og slitasje.

Det bør påregnes behov for skifte av komplett yttertak i nær fremtid. Tidspunkt for når dette er nødvendig er vanskelig å si noe om, men takets reduserte tilstand medfører økt risiko for skade. Yttertaket er kun inspisert fra utsiden grunnet manglende tilkomst til kryploft på befaringstidspunktet (loftsluke ikke mulig å åpne). Nærmere undersøkelse anbefales på det sterkeste.

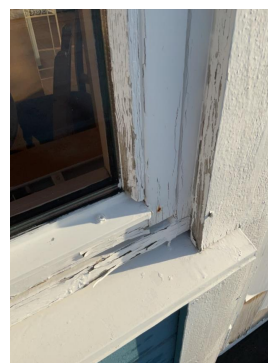
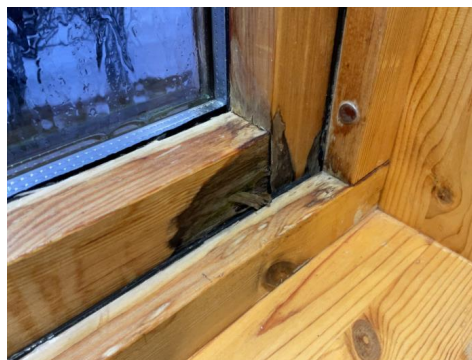
- Det er påvist vinduer med fukt/råteskader.

Enkelte vinduer har omfattende preg av slitasje og stedvis anløp til råteskade.

- Vinduer med råteskader må erstattes med nye.

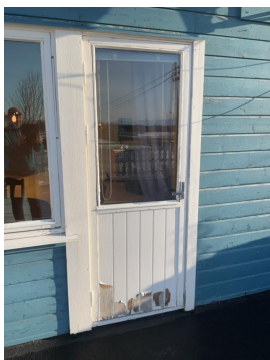
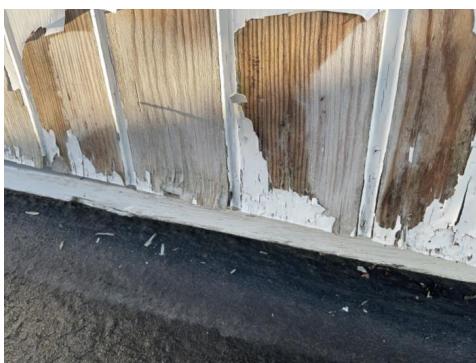
Takterrasse med utgang fra stue i 2. etasje. Utført i betong- og trekonstruksjon med papptekke.

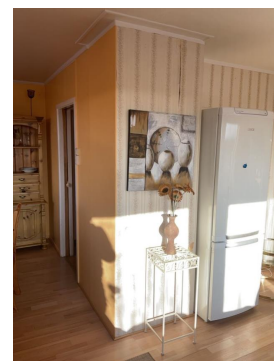
Pipe er innkledd i stue og kjøkken i 2. etasje.

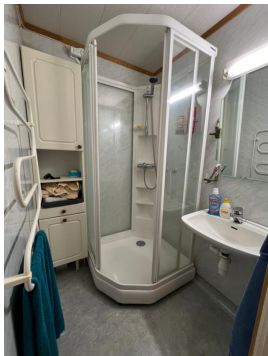
Baderom fra byggeår. Oppusset ca. 2000 iht. tidligere salgsoppgave. Teknisk forskrift før 1997 er lagt til grunn. Ingen dokumentasjon på utførelse foreligger.

Våtrommet er over 20 år, og forventet brukstid vurderes å være oppnådd. For at våtrommet skal tåle de påkjenninger som forventes i henhold til dagens krav må det påregnes behov for full renovering innen rimelig tid.

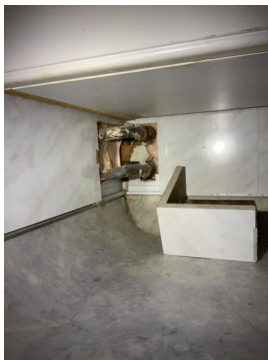
Utettheter i vegg i våtsone.

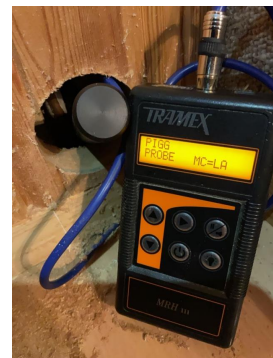
## 1. ETASJE > BAD

Våtrommet er av eldre dato og forventet brukstid er for lengst passert. For at våtrommet skal tåle de påkjenninger som forventes i henhold til dagens krav er det behov for full renovering i nær fremtid.

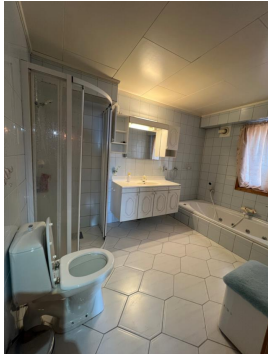
## 1. ETASJE > BAD

### ! TG 2 Overflater vegger og himling

- Det er vindu/dør med ikke fuktbestandige materialer i våtsonen (ved vask, dusj, badekar, osv.), løsningen eller byggematerialet er uegnet

- Uegnede materialer må fuktbeskyttes/utskiftes.

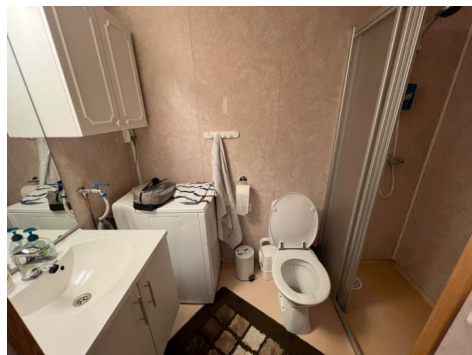
## 1. ETASJE > BAD/VASKEROM

### TG 2 Overflater vegger og himling

- Det er tegn på fuktskader nederst på våtromsplater.
- Våtromsplater er ikke montert fagmessig.

- Badet/våtsonen står foran en full oppgradering.

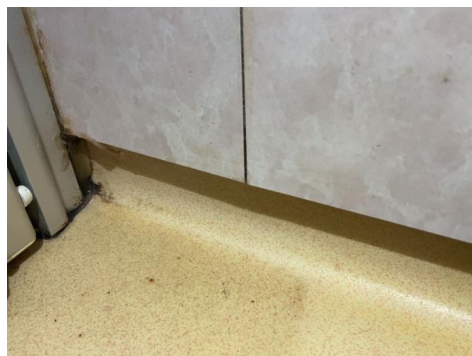
## 1. ETASJE > BAD/VASKEROM

### TG 2 Overflater Gulv

- Det er påvist at gulvoverflaten har sprekker.
- Det er påvist avvik i fallforhold til sluk i forhold til krav i forskrift på byggetidspunktet.
- Det er påvist at høydeforskjell fra topp slukrist til gulv/synlig topp membran ved dørterskel er mindre enn 25 mm.
- Det er mulighet for at det kan forekomme vannlekkasje på våtrommet hvor vann ikke vil gå til sluk.

- Det bør etableres avrenning inn til sluk for hele våtrommet.
- Installering av tett dusjkabinett anbefales.
- Overflater må utbedres eller skiftes.
- Det må foretas utbedring av fallforhold.

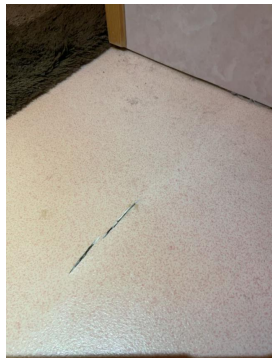
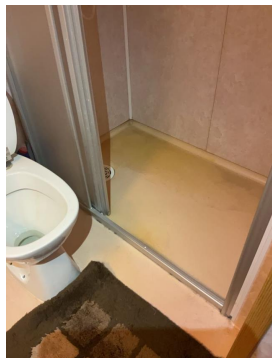
## 1. ETASJE > BAD/VASKEROM

### ! TG 3 Sluk, membran og tettesjikt

- Våtrommets tettesjikt/membran står foran utbedring/utskiftning.

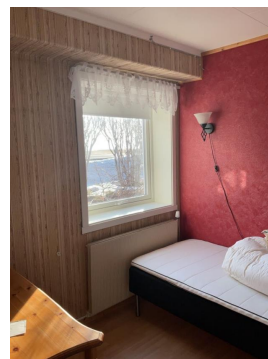
- Det er påvist mangelfull ventilasjon på ett eller flere rom i boligen.

Eksempel på soverom uten ventil.

- Det bør etableres veggventiler/vindusventiler i alle oppholdsrom som ikke har det.

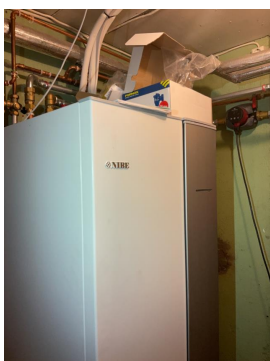
## ! TG 3 Vannbåren varme

- Det er påvist tegn på lekkasjer rundt rørkoblinger.
- Mer enn halvparten av forventet brukstid er passert på anlegg for vannbåren varme.
- Reguleringsventiler på anlegget lar seg ikke bruke.

Det er påvist drypplekkasje på reguleringsventil til vannbåren varme. Akuatorer er demontert.

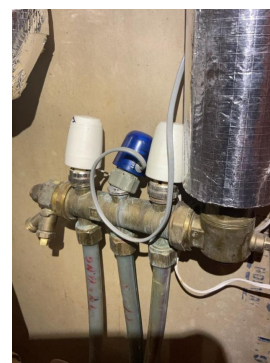
Akuatorer er demontert.

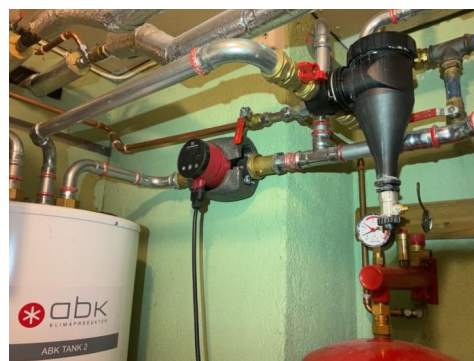
Nyere installasjon i tilknytning til varmepumpe.

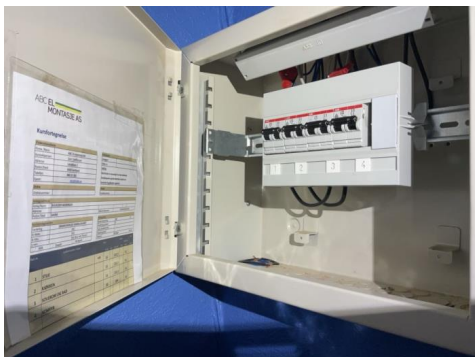
**Ja Det elektriske anlegget er kun vurdert ut fra opplysninger fra selger samt en enkel visuell besiktigelse. Eier har lite kjennskap til el-anlegget, og opplysninger fra eier er derfor svært begrenset. Tilstandsgrad er satt på bakgrunn av at det er registrert synlige og alvorlige avvik eller skader på anlegget, bl.a. utettheter i sikringsskap samt løse og usikrede stikkontakter.**

Fordelerskap i første etasje.

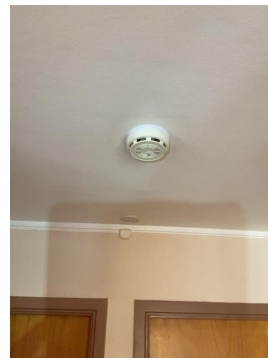
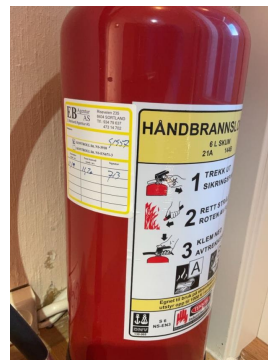
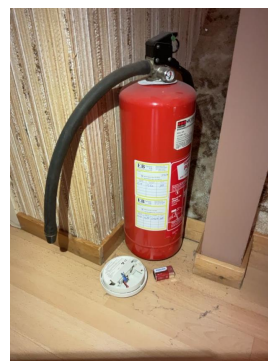
1. Er det mangler for brannslukningsutstyr i boligen iht. forskriftskrav på søknadstidspunktet, men minst Byggeforskrift 1985?  
**Nei**
2. Er det mangler på røykvarsler i boligen iht. forskriftskrav på søknadstidspunktet, men minst Byggeforskrift 1985?  
**Ja Røykvarsler mangler stedvis, bl.a. i tilknytning til soverom og tekniske rom i 1. etasje.**
3. Er det skader på brannslukkingsutstyr eller er apparatet eldre enn 10 år?  
**Ja**
4. Er det skader på røykvarslere?  
**Ja Røykvarslere er av eldre dato. Enkelte røykvarslere fungerer ikke eller er demontert. Generelt bør det installeres nye**

røykvarslere i hele boligen iht. gjeldende krav.

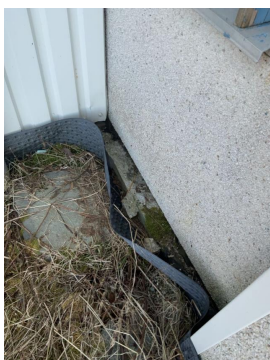
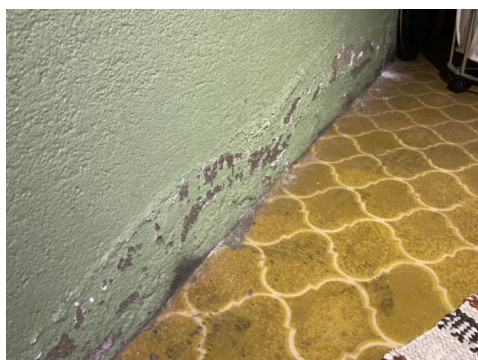
Utvendig fuktsikring (vortepapp) mangler tilfredsstillende avslutning ved terreng (kantlist). Risiko for inntrengning av overflatevann. Stedvis innvendig saltutslag på mur/betongoverflater er indikasjon på begrenset effekt.

Utvendig fuktsikring må utbedres.

- Det bør gjøres lokale tiltak.
- Overvåk tilstanden jevnlig. For å få tilstandsgrad 0 eller 1 må dreneringen skiftes ut, men tidspunktet for når dette er nødvendig er vanskelig å si noe om.

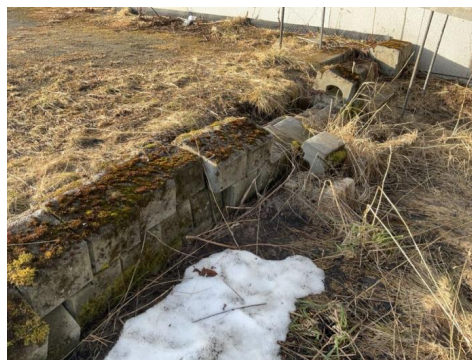
## ! TG 2 Grunnmur og fundamenter

- Det er registrert skråriss som er symptom på setninger.

- Påviste skader må utbedres.

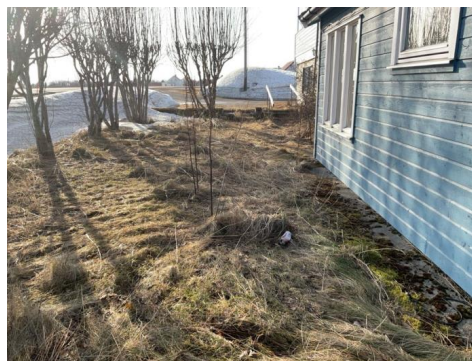
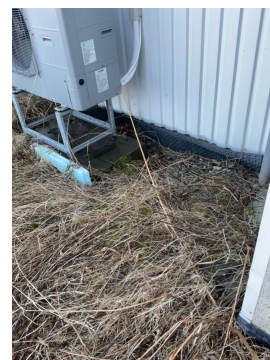
## ! TG 2 Terrengforhold

- Det bør foretas terrengjusteringer.
