Meglerfirma	Møysalen Eiendomsmegling AS	Oppdragsnr.	75240156		
Adresse	Sauraveien 78				
Postnr.	8485	Sted	DVERBERG		
Er det dødsbo?	<input checked="" type="checkbox"/> Nei <input type="checkbox"/> Ja	Avdødes navn			
Salg ved fullmakt?	<input type="checkbox"/> Nei <input checked="" type="checkbox"/> Ja	Navn hjemmelshaver	Bulldozer Maskinlag Eiendom AS		
Når kjøpte du boligen?	2019	Hvor lenge har du bodd i boligen?	0	Har du bodd i boligen siste 12 mnd?	<input checked="" type="checkbox"/> Nei <input type="checkbox"/> Ja
I hvilket selskap har du (evt. sameiet/brl/aksjelaget) tegnet bygningsforsikring?		Polise/avtalenr			
Selger 1 Fornavn		Etternavn	BULLDOZER MASKINLAG EIENDOM AS

Befaringsdato: 06.03.2024

Tilstandsrapport

ENEBOLIG

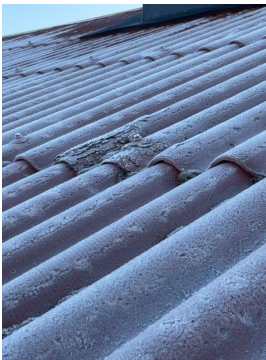
Taktekke og undertaket er fra byggeår (ca. 1964), forventet brukstid er passert. Det er påvist svekkelser og skader både på taktekke og undertaket.

Taktekke (eternitt) har mest sannsynlig innhold av asbest. Generelt vil alt arbeid som berøre asbestholdige materialer kreve omfattende tiltak i henhold til gjeldende regelverk.

Taktekking på hoveddel er utført med asbestholdige eternittplater fra opprinnelig byggeår. Generelt preg av elde og slitasje.

Det bør påregnes behov for skifte av komplett yttertak i nær fremtid. Tidspunkt for når dette er nødvendig er vanskelig å si noe om, men takets reduserte tilstand medfører økt risiko for skade. Yttertaket er kun inspisert fra utsiden grunnet manglende tilkomst til kryptloft på befaringstidspunktet (loftsluke ikke mulig å åpne). Nærmere undersøkelse anbefales på det sterkeste.

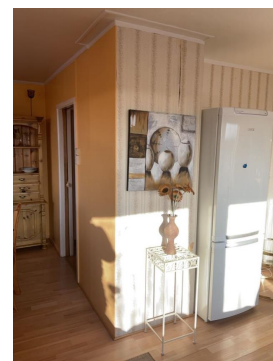
Pipe er innkledd i stue og kjøkken i 2. etasje.

Fuger ved peisnnsats må utbedres.

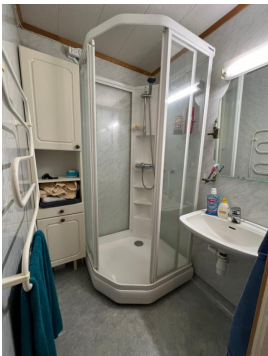
Baderom fra byggeår. Oppusset ca. 2000 iht. tidligere salgsoppgave. Teknisk forskrift før 1997 er lagt til grunn. Ingen dokumentasjon på utførelse foreligger.

Våtrommet er over 20 år, og forventet brukstid vurderes å være oppnådd. For at våtrommet skal tåle de påkjenninger som forventes i henhold til dagens krav må det påregnes behov for full renovering innen rimelig tid.

- Våtrommet må totalrenoveres. Alle forhold med tettesjikt, våtsone,
sluk m.m. må dokumenteres.

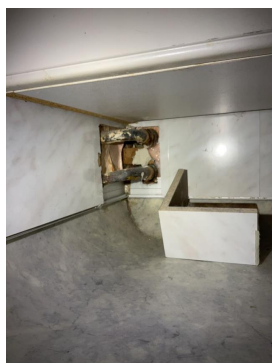
Utettheter i vegg i våtsone.

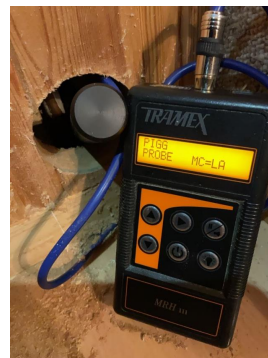
Hulltaking er foretatt fra soverom mot våtsone bak dusjkabinett, uten å påvise unormale forhold.

Hulltaking er utført som stikkprøvekontroll (på ett sted) iht. gjeldende retningslinjer. Det kan ikke utelukkes at det kan være fukt i andre områder på våtrommet. Ytterligere kontroll anbefales generelt.

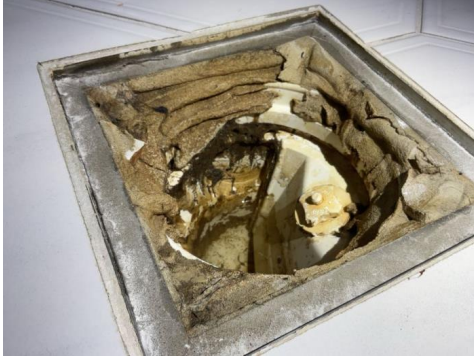
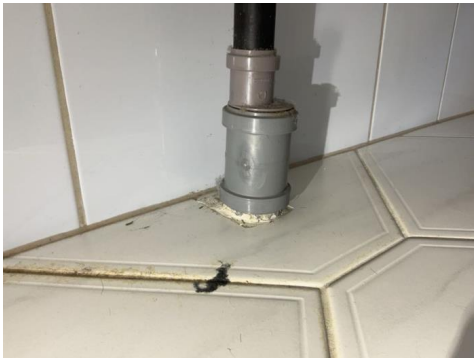
1. ETASJE > BAD

! TG 2 Sanitærutstyr og innredning

- Det er påvist skader på innredning.
- Det er påvist riss/sprekker i utstyr på våtrommet.
- Det er manglende tilkomst og ventilering under innmurt badekar.

- Det må gjennomføres ytterligere undersøkelser.

Våtrommet fungerer inntil videre med de svekkelser og skader som er påvist. Ved renovering av badet er det naturlig at innredning og sanitærutstyr skiftes ut.

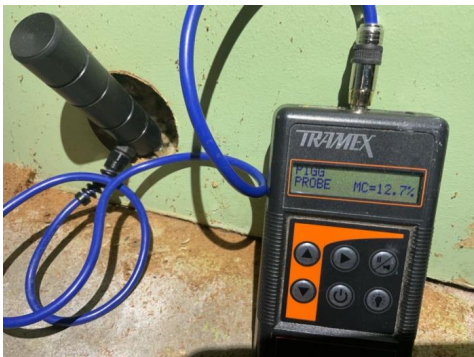
1. ETASJE > BAD/VASKEROM

Våtrommet er av eldre dato og forventet brukstid vurderes å være oppnådd. For at våtrommet skal tåle de påkjenninger som forventes i henhold til dagens krav må det påregnes behov for full renovering innen rimelig tid.

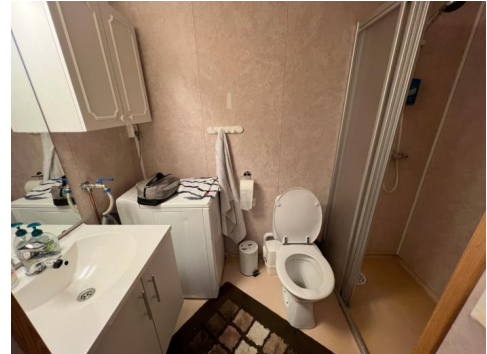
1. ETASJE > BAD/VASKEROM

TG 2 Overflater vegger og himling

- Det er tegn på fuktskader nederst på våtromsplater.
- Våtromsplater er ikke montert fagmessig.

- Badet/våtsonen står foran en full oppgradering.

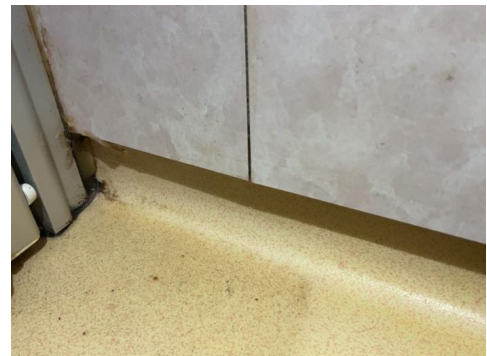
1. ETASJE > BAD/VASKEROM

TG 2 Overflater Gulv

- Det er påvist at gulvoverflaten har sprekker.
- Det er påvist avvik i fallforhold til sluk i forhold til krav i forskrift på byggetidspunktet.
- Det er påvist at høydeforskjell fra topp slukrist til gulv/synlig topp membran ved dørterskel er mindre enn 25 mm.
- Det er mulighet for at det kan forekomme vannlekkasje på våtrommet hvor vann ikke vil gå til sluk.

- Det bør etableres avrenning inn til sluk for hele våtrommet.
- Installering av tett dusjkabinett anbefales.
- Overflater må utbedres eller skiftes.
- Det må foretas utbedring av fallforhold.

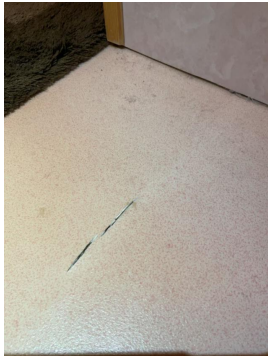
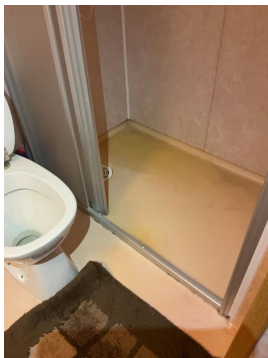
1. ETASJE > BAD/VASKEROM

! TG 3 Sluk, membran og tettesjikt

- Våtrommets tettesjikt/membran står foran utbedring/utskiftning.

Kostnadsestimat: 100 000 - 300 000

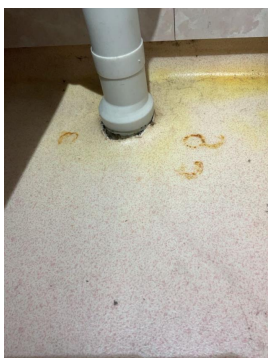
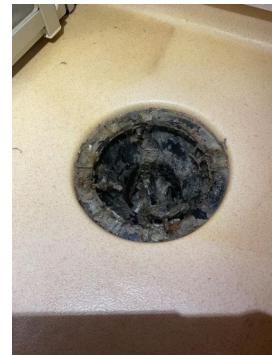
1. ETASJE > BAD/VASKEROM

! TG 1 Sanitærutstyr og innredning

- Det bør etableres tilfredsstillende tilluft til våtrom f.eks. luftespalte ved dør e.l.

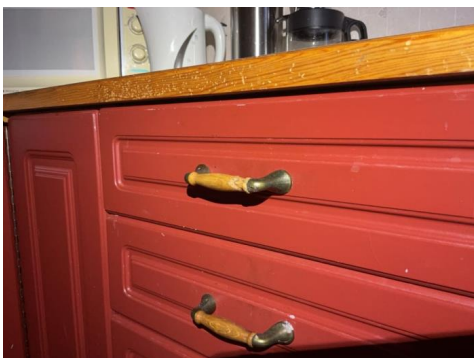
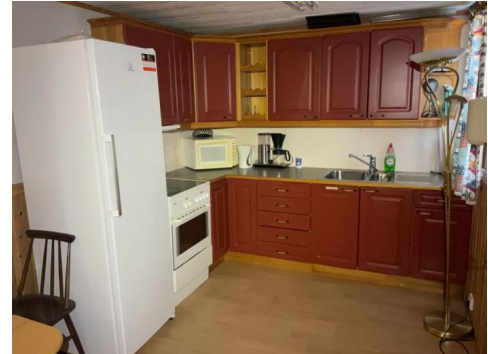
1. ETASJE > STUE/KJØKKEN

- Det er påvist skader på overflater/kjøkkeninnredning utover normal slitasjegrad.

Det er ikke behov for umiddelbare tiltak, men på bakgrunn av alder og bruksslitasje bør det forventes behov for utskifting innen rimelig tid.

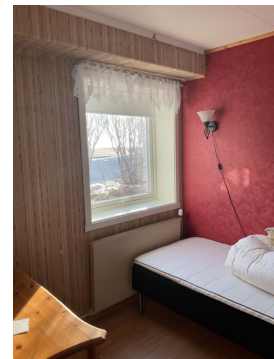
Eksempel på soverom uten ventil.

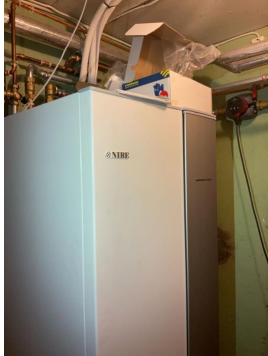
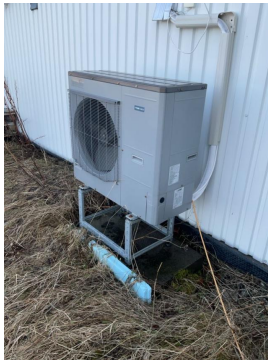
! TG 2 Varmesentral

- Det er ikke behov for utbedringstiltak siden varmesentralen fungerer i dag, men ut ifra alder kan skader plutselig oppstå på eldre anlegg.

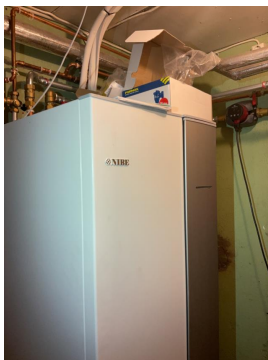
! TG 3 Vannbåren varme

- Det er påvist tegn på lekkasjer rundt rørkoblinger.
- Mer enn halvparten av forventet brukstid er passert på anlegg for vannbåren varme.
- Reguleringsventiler på anlegget lar seg ikke bruke.

Det er påvist drypplekkasje på reguleringsventil til vannbåren varme. Akuatorer er demontert.

- Anlegget bør etterses av fagmann.

Kostnadsestimat: 10 000 - 50 000

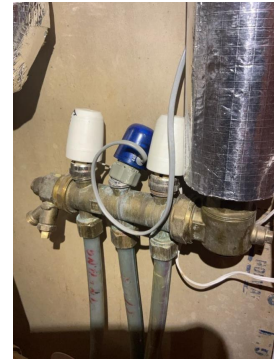
Akuatorer er demontert.

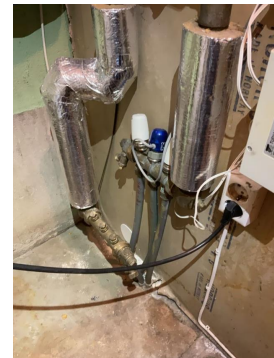
Eldre gulvvarmeanlegg til "utleiedel".

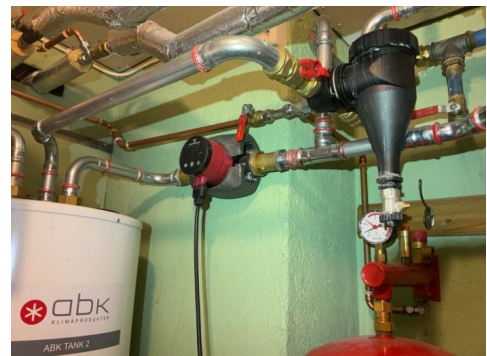
Nyere installasjon i tilknytning til varmepumpe.

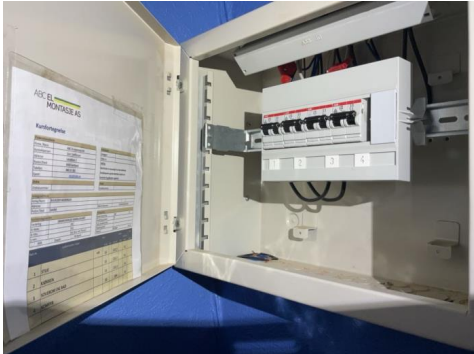
Fordelerskap i første etasje.

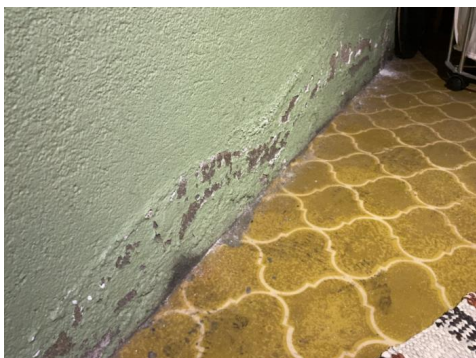
TG 2 Grunnmur og fundamenter

Boligen er utført med murt grunnmur (betongstein), utvendig pusset/slemmet. Fundamenter er ikke mulig å kontrollere, men er mest sannsynlig i tidsmessig utførelse iht. byggeår.

- Det er registrert skråriss som er symptom på setninger.

- Påviste skader må utbedres.

Kostnadsestimat: 10 000 - 50 000

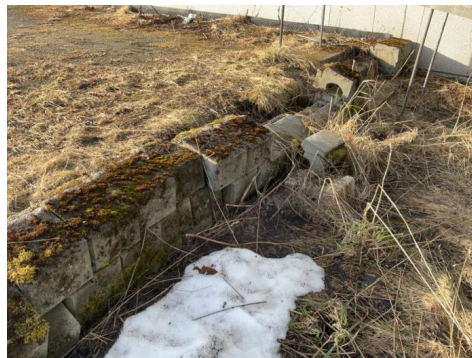
TG 2 Terrengforhold

Eiendommen er beliggende i relativt flatt terreng.

- Det bør foretas terrengjusteringer.

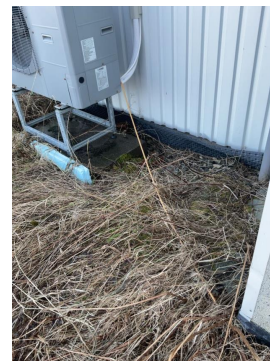
TG 2 Utvendige vann- og avløpsledninger

Boligens vannforsyning er tilkoblet kommunalt ledningsnett via privat stikkledning i plast. Privat avløpsanlegg med septikkum og utvendig stikkledning med ukjent materiale. Utvendig vann- og avløpsanlegg var ikke mulig å kontrollere, opplysninger er basert på tidligere salgsoppgave.

Anlegget fungerer nå, men kombinasjon av alder og materiale på utvendige avløpsrør tilsier at skader plutselig oppstår og det må påregnes fremtidig behov for utskifting med påfølgende kostnader. Ytterligere kontroll og kartlegging av tilstand på avløpsanlegget anbefales generelt.

- Avløpsanlegget må sjekkes.

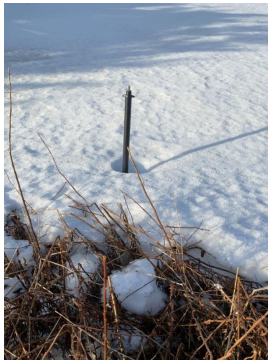
Utvendig stoppekran på vannledning.
