# Tilstandsrapport

Fjellsætra 1, 6220 STRAUMGJERDE

gnr. 59, bnr. 17

Befaringsdato: 21.02.2024

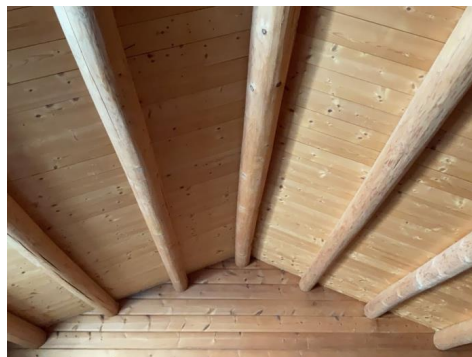
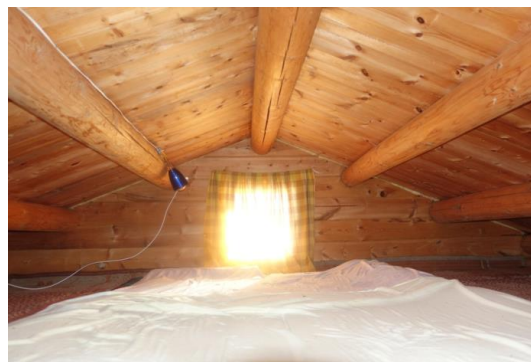
## ! TG 1 Takkonstruksjon/Loft

Saltak med takkonstruksjon av sperretak på rundtømmerdragere. Konstruksjonen er fra byggeår.

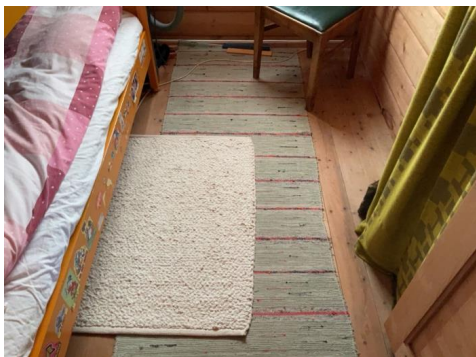
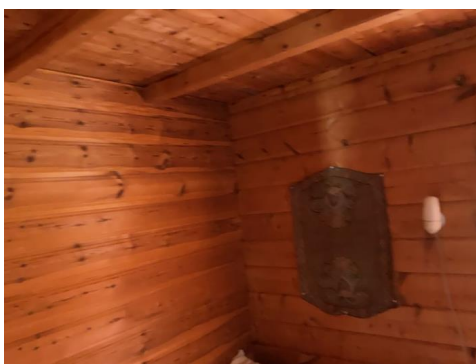
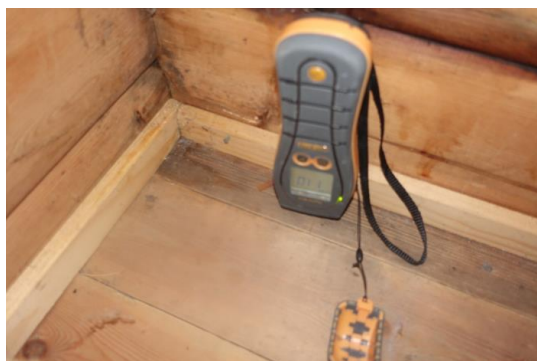
## ! TG 3 Etasjeskille/gulv mot grunn

Det er etasjeskille som bjelkelag av tre med stubbeloft over krypkjelleren.

- Målt høydeforskjell på over 30 mm gjennom hele rommet. Tilstandsgrad 3 gis med bakgrunn i standardens krav til godkjente måleavvik.

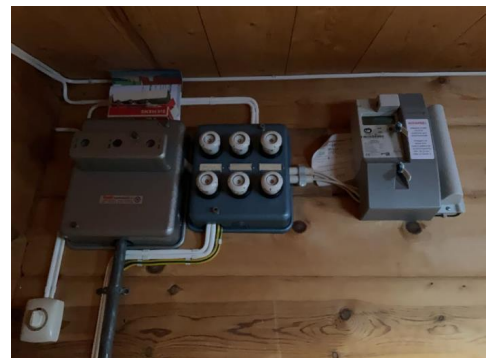
Utifra at anlegget i stor grad er fra byggeår, og det ikke foreligger el-tilsyns rapport de siste 5 årene så anbefales det en generell gjennomgang av el- anlegget av el- fagmann. Kostnadsestimatet gjelder for el- kontroll og ikke eventuell utbedring av eventuelle pålegg.
