# Tilstandsrapport

Fritidsbolig

Holmhaugvegen 210, 6644 BÆVERFJORD

Befaringsdato: 10.05.2024

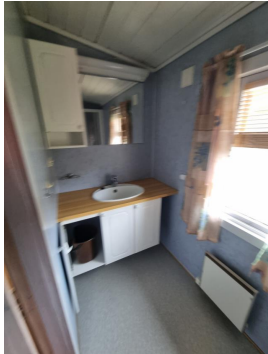
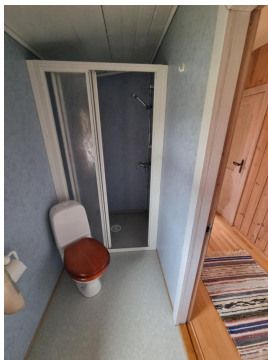
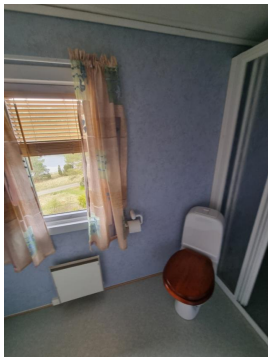
## ETASJE > BAD

### ! TG 2 Overflater vegger og himling

- Det er mulighet for at det kan forekomme vannlekkasje på våtrommet hvor vann ikke vil gå til sluk.
- Det er påvist at høydeforskjell fra topp slukrist til gulv/synlig topp membran ved dørterskel er mindre enn 25 mm.
- Det er påvist avvik i fallforhold til sluk i forhold til krav i forskrift på byggetidspunktet.

- Det er påvist mangelfull/feil utførelse rundt rørgjennomføringer e.l. som gir fare for fukt i konstruksjonen i våtsone.
- Mer enn halvparten av forventet brukstid er passert på membranløsningen.
- Det er ikke tilfredsstillende membran/tettesjikt på våtrommet.

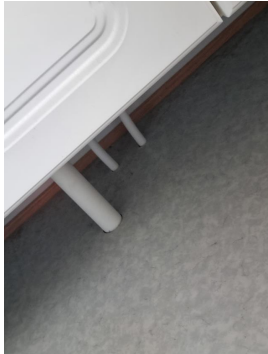
## ETASJE > BAD

### ! TG 1 Sanitærutstyr og innredning

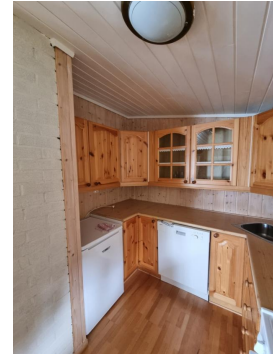
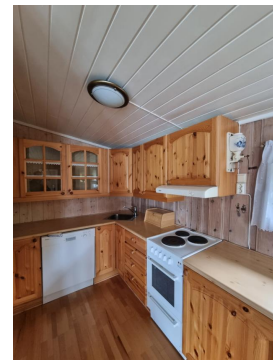
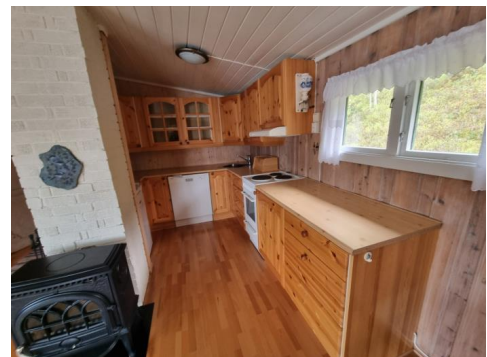
## ETASJE > STUE/KJØKKEN

### ! TG 1 Avtrekk

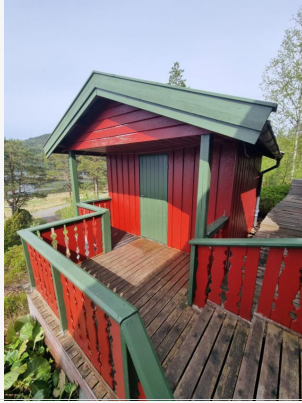
## Anneks

Annekset inneholder ett soverom. Det er innlagt strøm, vann og avløp for servant. Vann og avløpsanlegg har en frostutsatt utførelse og er lite egnet til vinterbruk med mindre det blir utført frostsikrende tiltak. Elektriske arbeider/anlegg i bygget er trolig ikke utført av registrert elektroinstallasjonsvirksomhet, da det er registrert ufagmessig utførelse.
