# Tilstandsrapport

Enebolig

Bitterstadveien 60, 8450 STOKMARKNES

Befaringsdato: 22.05.2024

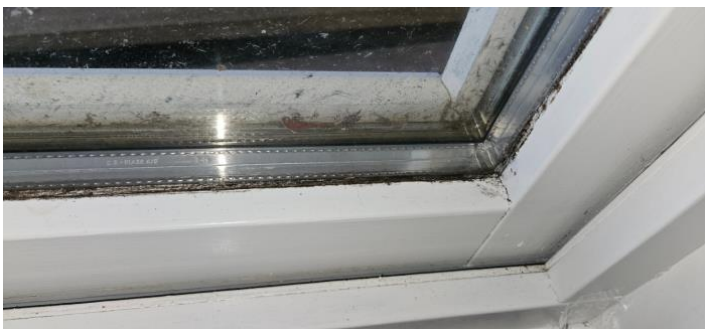
- Karmene i vinduer er slitte og det er sprekker i trevirket.

Ingen umiddelbare tiltak er nødvendig, men det må påregnes at noen av vinduene må skiftes ut i løpet av nær fremtid.
