# Egenerklæring

Ørsvikvegen 6, 6622 ÅLVUNDFJORD

Befaringsdato: 10.07.2025

Rapportdato: 05.11.2025

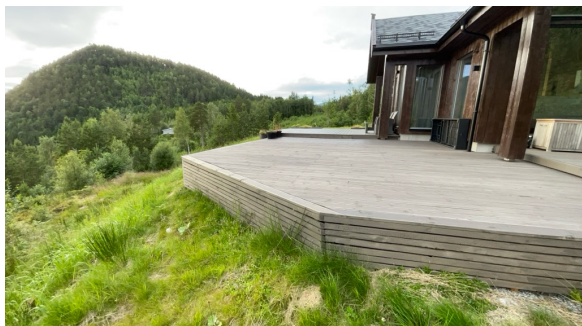
### Vurdering av avvik:

Det mangler rekkverk på en liten del av veranda i forkant av hytten.

- Rekkverk må monteres for å lukke avviket.
- I tiltakskostand er det hensyntatt å montere rekkverk hvor terreng er over 50 cm. Valg av løsning påvirker totalkostnaden. Alternativt kan terreng fylles opp.
- Info:  
Nivåforskjeller på mer enn 0,5 m skal sikres med rekkverk, jf. § 12-15. TEK 17  
Veiledning til annet ledd.  
Nivåforskjeller større enn 0,5 meter fra balkong eller terrasse eller tilsvarende ned til terrenget eller til annet underliggende plan eller nivå, kan utgjøre en fare for skade på person ved fall.

**Kostnadsestimat: Under 10 000**

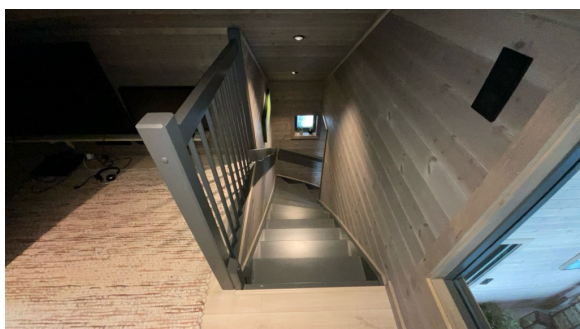
- Det mangler håndløper på vegg i trappeløpet.
- Små skader på enkelte trappetrinn

Små skader på enkelte trappetrinn

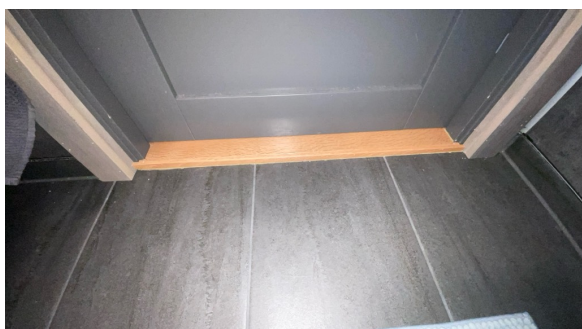
Ved kontroll av høyder på membran er det forutsatt at membran er ført opp bak list på dørterskel i henhold til gjeldene krav.

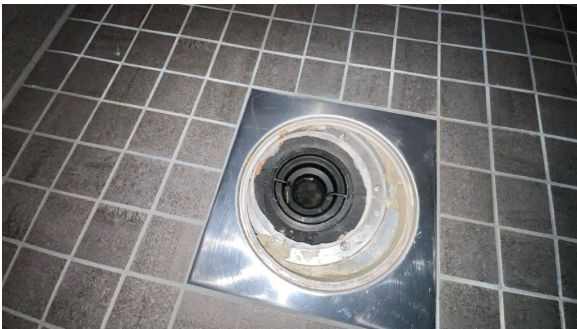
- Det er avvik:
- Mangler dokumentasjon på utførelse av skjult membran

Smøremembran/mansjett er ført ned under skrudd klemring på plastsluken.

- Tiltak:
- Det bør innhentes dokumentasjon på arbeid med skjult membran om det er mulig. Det skal bekrefte at arbeidet er fagmessig utført.

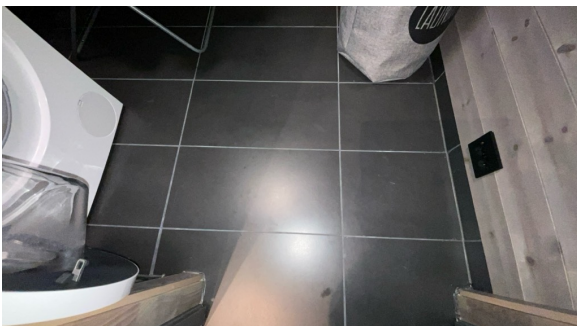
Garderobegulv med flere fliser som er løse/bom ved befaringen. Det er utbedret av Saltdalshytta etter befaringen.

- Det er utført utbedring bom (løse flis) og riss i flisfuger på bad og garderobe av leverandør Saltdalshytta etter befaringen. Bekreftet av selger pr. epost 04.11.2025

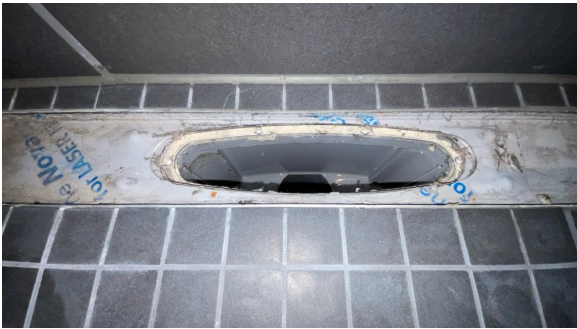
Smøremembran/mansjett er ført ned under skrudd klemring på slukrenna.  
Anbefaler å fjerne plast på slukrenna

- Det bør innhentes dokumentasjon på arbeid med skjult membran om det er mulig. Det skal bekrefte at arbeidet er fagmessig utført.

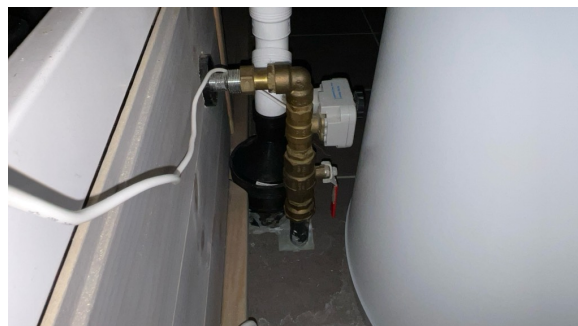
Hovedstoppekrane med vannstopventil

Etter befaringen har selger fuget rundt rør og lagt vannføler tilkoblet vann sensor like under avløp fra fordelerskap. Evt. lekkasjevann fra fordelerskap er da tilstrekkelig sikret.

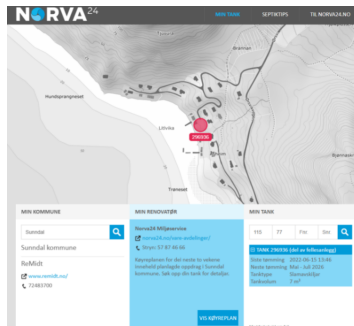
Siste tømming: 2022-06-15 13:46 Neste tømming: Mai - Juli 2026 Tanktype: Slamavskiller Tankvolum: 7 m<sup>3</sup>

Info hentet fra [www.mintank.no](http://www.mintank.no)

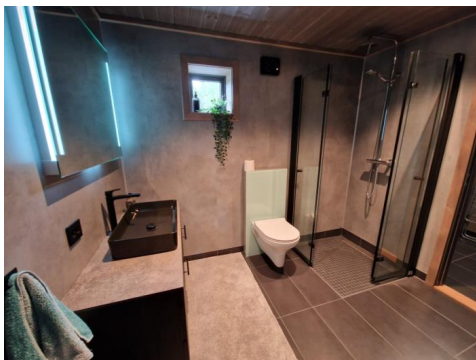
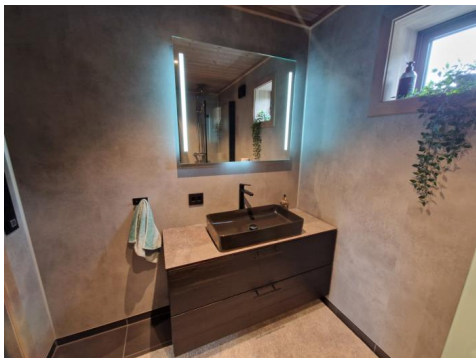
### ETASJE > BAD

Aktuell byggeforskrift er teknisk forskrift 2017. Dokumentasjon: ingen dokumentasjon. Våtrom med flis på gulv, baderomsplater på vegg og trepanel i innvendig tak. Rommet er utstyrt med innredning med nedfelt servant, dusjvegger og veggmontert wc.

## ! TG 1 Overflater vegger og himling

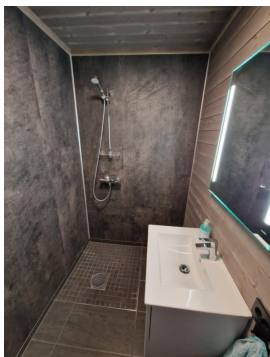
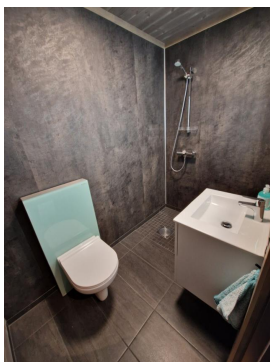
## ETASJE > BAD

Aktuell byggeforskrift er teknisk forskrift 2017. Dokumentasjon: ingen dokumentasjon. Våtrom med flis på gulv, baderomsplater på vegg og trepanel i innvendig tak. Rommet er utstyrt med innredning med nedfelt servant, dusjhjørne og veggmontert wc. Det anbefales å innhente komplett FDV og utførelsesdokumentasjon for arbeider på våtrom.

### ! TG 2 Overflater vegger og himling

Våtrommet må oppgraderes. Alle forhold med tettesjikt, våtsone, sluk m.m. må dokumenteres iht. TEK17.

Kostnadsestimat: 100 000 - 300 000

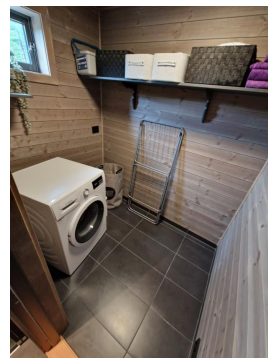
## ETASJE > VASKEROM

### ! TG IU Tilliggende konstruksjoner våtrom
