Tilstandsrapport

Enebolig

Strandgata 94 A, 8480 ANDENES

Befaringsdato: 23.06.2024

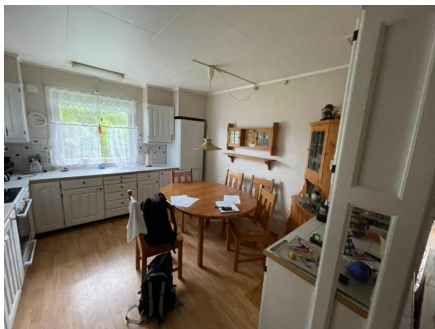
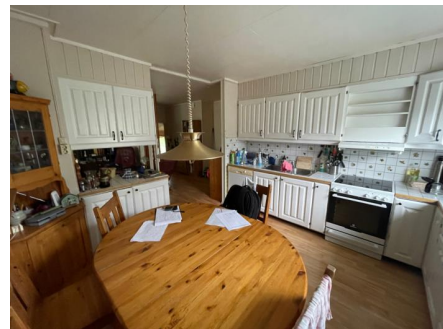
Det er fuktskader på veggplater i området plassering av blandebatteri. Det ble ikke målt unormal fukt på befaringen. Plater på vegg er ikke av type som er beregnet til våtrom.

- Det må påregnes lokal utbedring/utskiftning.
