| Adresse | Slalåmbakken 49 |

# Tilstandsrapport

Befaringsdato: 10.10.2025

## FRITIDSBOLIG

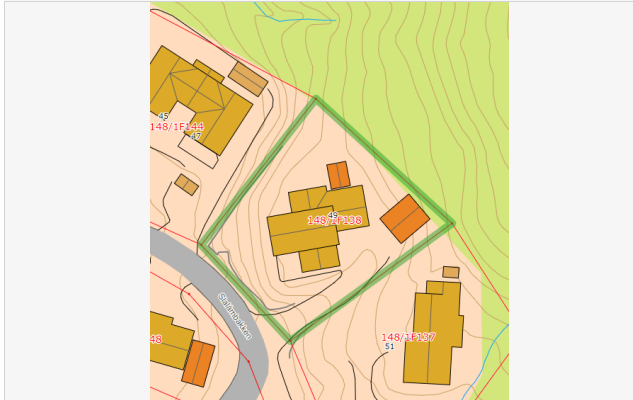
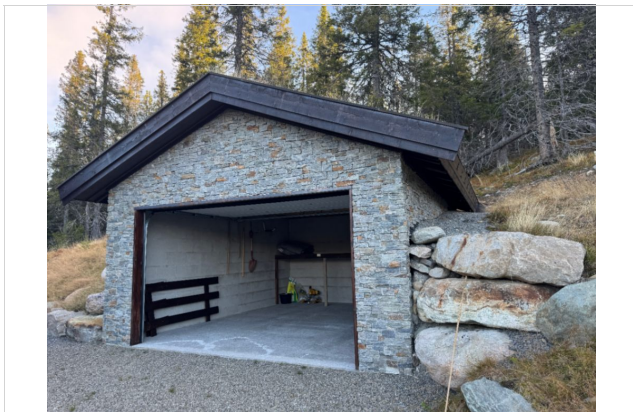
## Garasje

TG ikke gitt for tilleggsbygning og denne er ikke vurdert på likt nivå med hovedbygning med tanke på tilstand.

Bygget er ikke tilstandsvurdert iht Forskrift til avhendingslova og NS3600. Dette er kun en enkel beskrivelse.

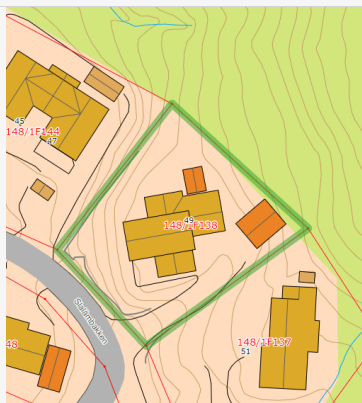
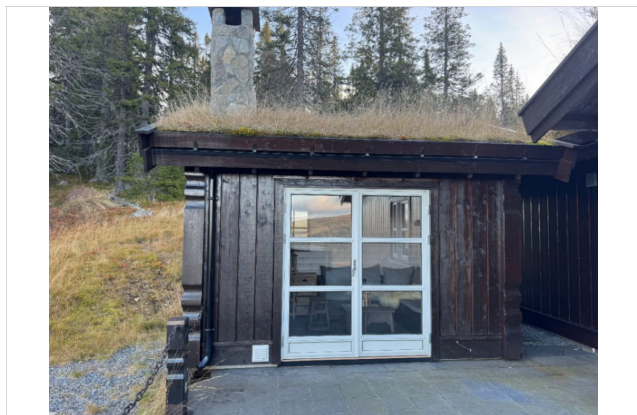
## Anneks

Anneks på eiendommen som er oppført på nordsiden av hytte.  
Oppført med støpt plate på mark der det er lagt fliser innvendig.  
Vegger er oppført i bindingsverk av tre med utvendig trepanel.  
Saltakkonstruksjon i tre som er tekket med torv.  
Murt pipe som er plassert mot yttervegg i bygget der det er murt peis med innsats innvendig.  
Innvendige vegger og himlinger består av trepanel.  
Bygningen fremsto i generelt god stand ved befaring med generelt høy standard.  
TG ikke gitt for tilleggsbygning og denne er ikke vurdert på likt nivå med hovedbygning med tanke på tilstand.

Bygget er ikke tilstandsvurdert ihht Forskrift til avhendingslova og NS3600. Dette er kun en enkel beskrivelse.
