Tilstandsrapport

Fritidsbolig

Slalåmbakken 49, 2880 NORD-TORPA

Befaringsdato: 19.02.2024

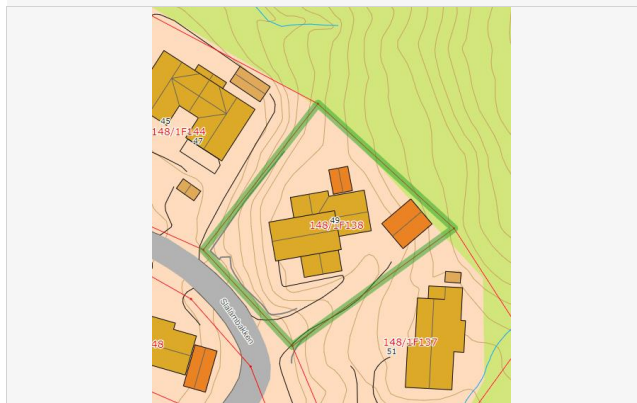
Garasje

Bygningen fremsto i god stand ved befaringsdato og med en gjennomgående høy standard.

TG ikke gitt for tilleggsbygning og denne er ikke vurdert på likt nivå med hovedbygning med tanke på tilstand.

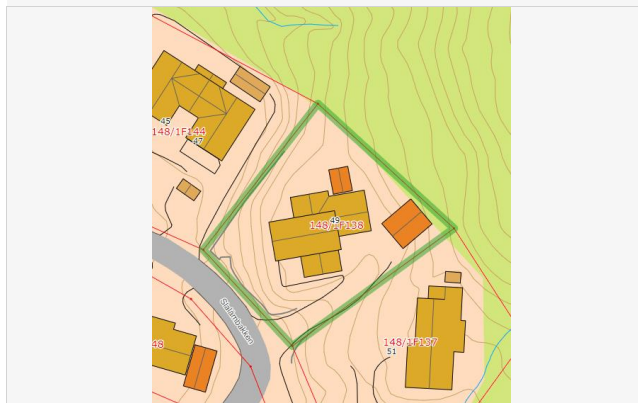
Anneks på eiendommen som er oppført på nordsiden av hytte.
Oppført med støpt plate på mark der det er lagt fliser innvendig.
Vegger er oppført i bindingsverk av tre med utvendig trepanel.
Saltakkonstruksjon i tre som er tekket med torv.
Murt pipe som er plassert mot yttervegg i bygget der det er murt peis med innsats innvendig.
Innvendige vegger og himlinger består av trepanel.
Bygningen fremsto i generelt god stand ved befarings med generelt høy standard.
TG ikke gitt for tilleggsbygning og denne er ikke vurdert på likt nivå med hovedbygning med tanke på tilstand.

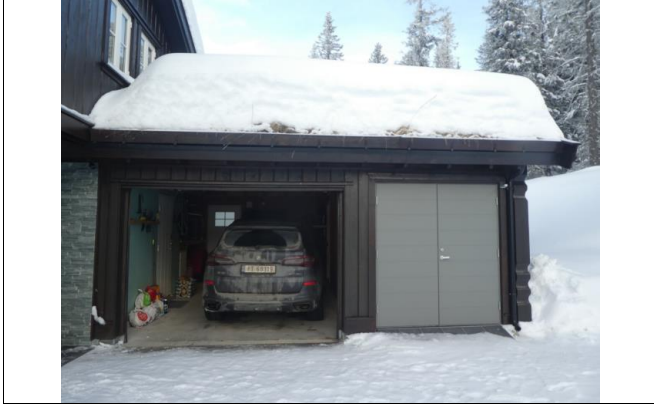
Garasje bygget inntil hytte
