# Tilstandsrapport

Enebolig

Kyrkjevegen 76, 6230 SYKKYLVEN

Befaringsdato: 07.01.2025

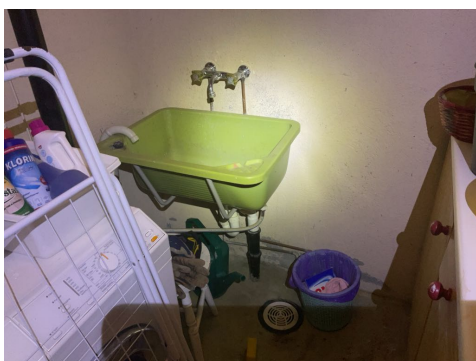
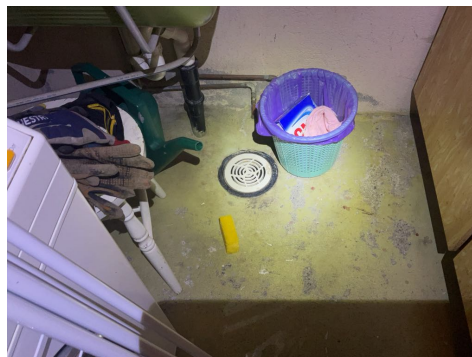
### KJELLER > VASKEROM

#### ! TG IU Tilliggende konstruksjoner våtrom

- Det er påvist at flisfuger har riss/sprekker.

- Slike riss/sprekker kan indikere bakenforliggende fuktskader, og konstruksjonen bør observeres jevnlig for å vurdere utvikling.

Montering av tett dusjkabinett vil være en anbefalt løsning for dette badet, dusjvann vil da bli direkte ledet i sluken uten å fuktbelaste vegger og gulvet.

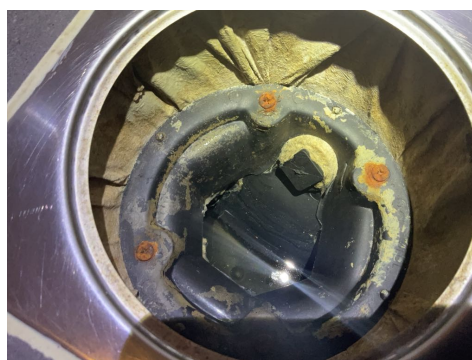
## KJELLER > BAD/VASKEROM

### ! TG 1 Sanitærutstyr og innredning

- Det bør etableres tilfredsstillende tilluft til våtrom f.eks. luftespalte ved dør e.l.

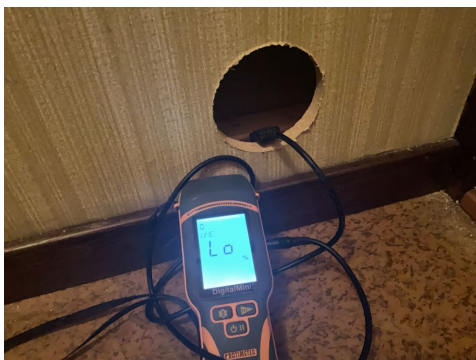
1. ETASJE > BAD

- Det er påvist at flisfuger har riss/sprekker.

- Slike riss/sprekker kan indikere bakenforliggende fuktskader, og konstruksjonen bør observeres jevnlig for å vurdere utvikling.

Montering av tett dusjkabinett vil være en anbefalt løsning for dette badet, dusjvann vil da bli direkte ledet i sluken uten å fuktbelaste vegger og gulvet.

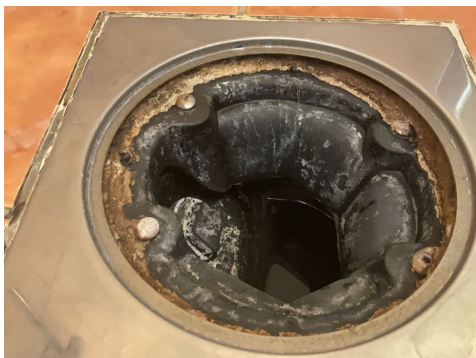
## 1. ETASJE > BAD

## ! TG 2 Sanitærutstyr og innredning

- Det er påvist riss/sprekker i utstyr på våtrommet.

Det er påregnelig med oppgraderinger og fornyinger ved rommets sanitærutstyr.

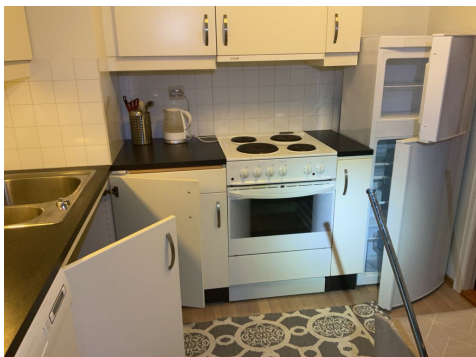
KJELLER > STUE/KJØKKEN

**TG 1** Avtrekk

Det er kjøkkenventilator med avtrekk ut.

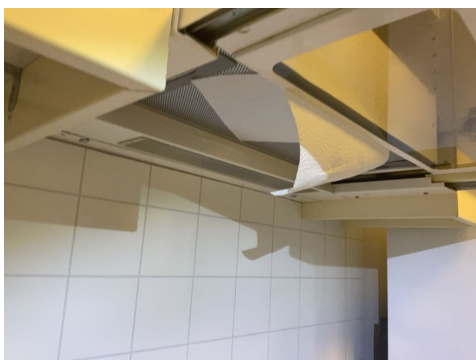
1. ETASJE > KJØKKEN

**TG 2** Overflater og innredning

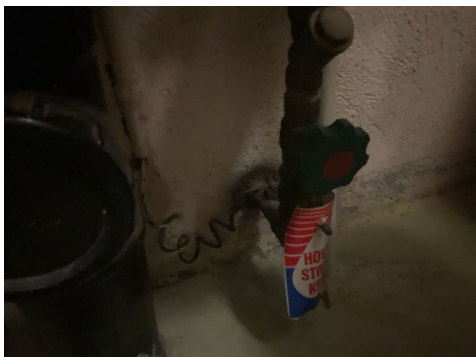
## ! TG 2 Avløpsrør

Det er observert avløpsrør av plast i boligen. Røropplegget er fra byggeår.

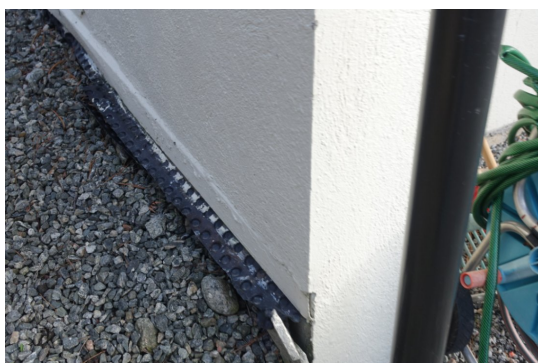
## ! TG 2 Grunnmur og fundamenter

Grunnmur i Lettklinkerblokk som Leca el. med utvendig pusset og malte flater på de deler av grunnmuren som er synlig. Innvendig er det en del vegger som er innforede og kledde. Fundamenter betong under grunnmur.

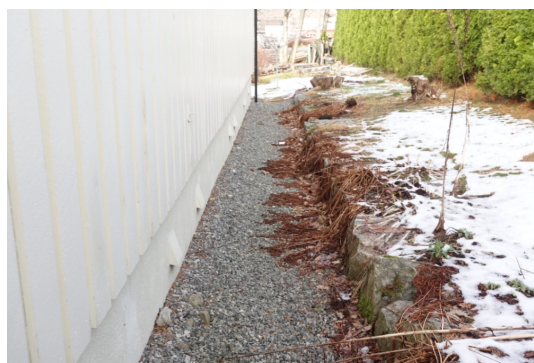
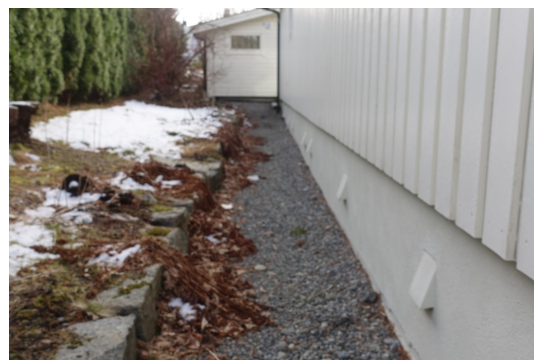
## ! TG 0 Terrengforhold

Boligen er beliggende på tomt som heller mot vest. Det er satt opp en kantstein/ naturstein på baksiden av boligen og det er singlet inntil grunnmuren.
