# Rotøyvegen 31 7590 TYDAL

## Tilstandsrapport Eierskifte

Boligtype: Fritidsbolig

Byggeår: 1979

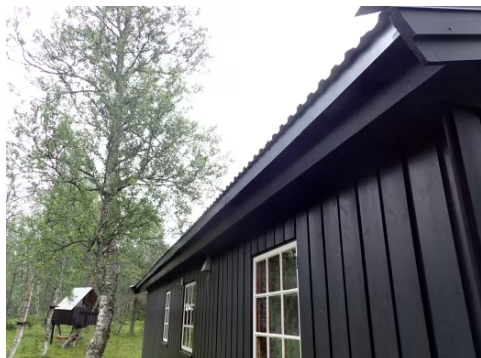
Slitasje i overflatebelegg.
