# Tilstandsrapport

Fritidsbolig

Jaravegen 327, 6642 STANGVIK

Befaringsdato: 30.07.2024

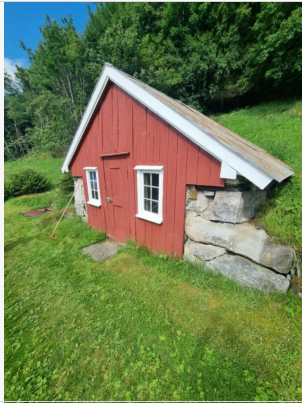
## Eldhus

Eldhus over ett plan. Eldhuset er oppført i kjente konstruksjoner av gråsteinsmur og yttervegger i reisverk. Taket har saltakskonstruksjon og er tekket med metallplater. Kledning av overflatebehandlet tre. Malte dører og vinduer i tre. Gulv av steinheller.

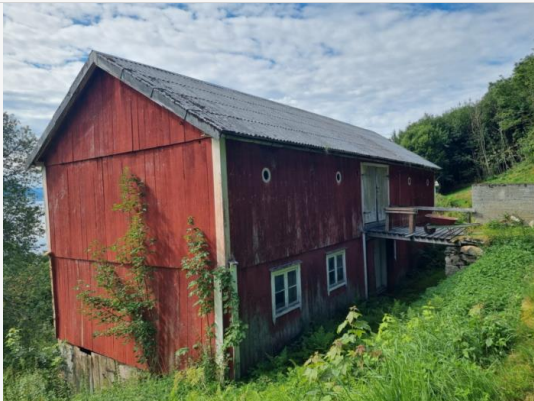
## fjøs

Er benyttet til lagring
