Adresse: Nålestien 13C, 4018 STAVANGER
Gnr/Bnr: 17/2570/0/2
Dato: 2024-05-03
Målestokk: 1:1,000

Tilstandsrapport

Befaringsdato: 23.09.2024

Del av vertikaldelt tomannsbolig med kjeller, 1. og 2. etasje fra 2003. Oppført med grunnmur i betong, yttervegger i trekonstruksjoner som utvendig er kledd med liggende trepanel, mønet tak som er teknet med betongtakstein.

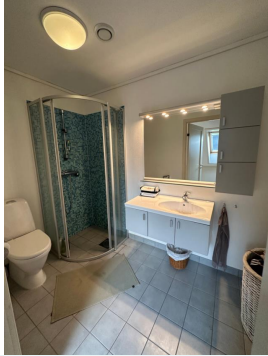
2. ETASJE > BAD

Overflater vegger og himling

- Det er påvist at flisfuger har riss/sprekker.
- Det er påvist at noen fliser har bom (hulrom under).
- Det er påvist andre avvik:

- Gjennomføre ytterligere undersøkelser og foreta utbedring av skade.

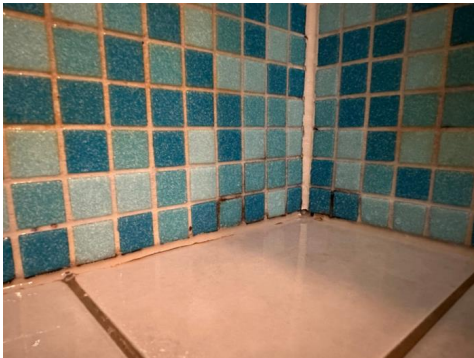
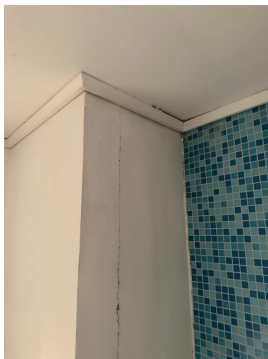
2. ETASJE > BAD

Overflater Gulv

- Det er mulighet for at det kan forekomme vannlekkasje på våtrommet hvor vann ikke vil gå til sluk.
- Det er påvist at høydeforskjell fra topp slukrist til gulv/synlig topp membran ved dørterskel er mindre enn 25 mm.

Eventuelt lekkasjevann/vannsløl på hovedgulv vil ikke kunne renne til sluk, pga dusjterskel.

- Våtrommet fungerer med dette avviket.

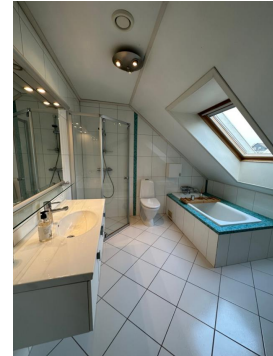
2. ETASJE > HOVED BAD

TG 2 Overflater vegger og himling

- Det er påvist at flisfuger har riss/sprekker.
- Det er påvist at noen fliser har bom (hulrom under).
- Det er påvist sprekker i fliser.

Det er påvist sprekker i flere fliser og fuger ved badekar og dør/vindu mot soverom.

- Våtrommet fungerer med dette avviket.
- Fliser må skiftes.
- Fuger bør skiftes ut.

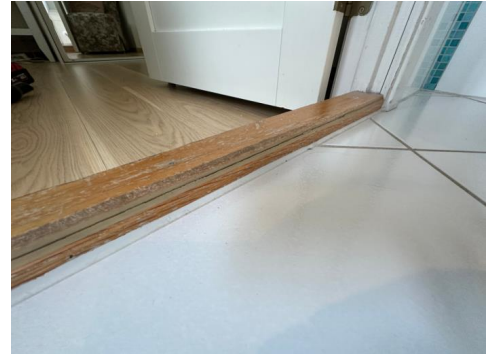
Overgang mot dørterskel.

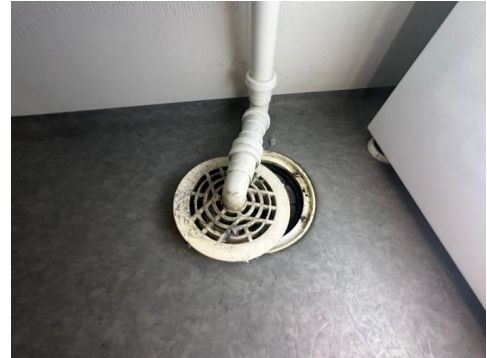
Sluk i gulv.

- Overvåk tilstanden jevnlig. For å få tilstandsgrad 0 eller 1 må tettesjiktet skiftes ut, men tidspunktet for når dette er nødvendig er vanskelig å si noe om.

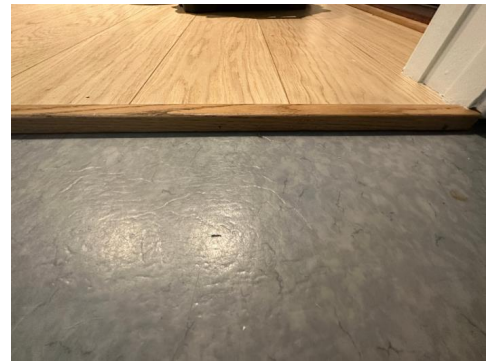
Overgang mot dørterskel.

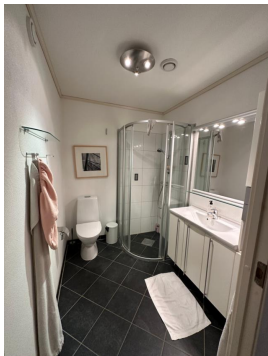
KJELLER > BAD

TG 2 Overflater vegger og himling

- Det er påvist sprekker i fliser.

Elastisk fuge anbefales skiftet.

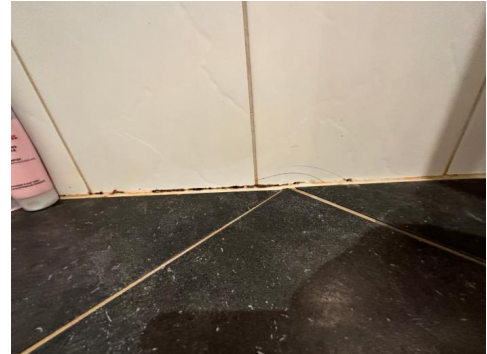
KJELLER > BAD

TG 2 Overflater Gulv

- Det er mulighet for at det kan forekomme vannlekkasje på våtrommet hvor vann ikke vil gå til sluk.
- Det er påvist at høydeforskjell fra topp slukrist til gulv/synlig topp membran ved dørterskel er mindre enn 25 mm.

Eventuelt lekkasjevann/vannsløl på hovedgulv vil ikke kunne renne til sluk, pga dusjterskel.

- Våtrommet fungerer med dette avviket.
